船舶事故調査報告書

令和2年9月9日

運輸安全委員会（海事専門部会）議決

事故種類	乗組員死亡
発生日時	令和元年6月1日 11時00分ごろ
発生場所	熊本県宇城市 <small>うき</small> 中神島 <small>なかがみ</small> 北西方沖 三角灯台 <small>みすみ</small> から真方位355° 380m付近 (概位 北緯32° 37.7′ 東経130° 26.6′)
事故の概要	漁船第三征功丸 <small>せいこう</small> は、操業中、乗組員が落水して溺死した。
事故調査の経過	令和元年6月14日、本事故の調査を担当する主管調査官（長崎事務所）ほか1人の地方事故調査官を指名した。 原因関係者から意見聴取を行った。
事実情報 船種船名、総トン数 船舶番号、船舶所有者等 L×B×D、船質 機関、出力、進水等	漁船 第三征功丸、4.97トン KM3-52218（漁船登録番号）、個人所有 12.24m (Lr) × 2.29m × 0.81m、FRP ディーゼル機関、漁船法馬力数70、昭和56年5月6日
乗組員等に関する情報	船長 男性 81歳 二級小型船舶操縦士・特殊小型船舶操縦士・特定 免許登録日 昭和50年8月8日 免許証交付日 平成30年6月26日 (令和5年12月22日まで有効) 甲板員A 男性 67歳 一級小型船舶操縦士・特殊小型船舶操縦士・特定 免許登録日 昭和50年3月25日 平成29年7月25日をもって失効していた。
死傷者等	死亡 1人（甲板員A）
損傷	なし
気象・海象	気象：天気 晴れ、風向 南西、風力 2、視界 良好 海象：海上 平穏、潮汐 下げ潮の中央期
事故の経過	本船は、船長及び甲板員Aほか1人（以下「甲板員B」という。） が乗り組み、たこ壺 <small>つぼ</small> 漁の目的で、令和元年6月1日08時00分ごろ 熊本県三角港 <small>みすみ</small> 登立地区 <small>のぼりたて</small> の係留地を出発し、08時30分ごろ中神島 <small>なかがみ</small> 北西方沖の水深約50mの漁場に到着し、操業を行った。 本船は、船長が操舵区画の後方で手動操舵により操船し、甲板員A が左舷中央部で「幹繩 <small>つな</small> にたこ壺を繫いだ枝繩が多数取り付けられた仕

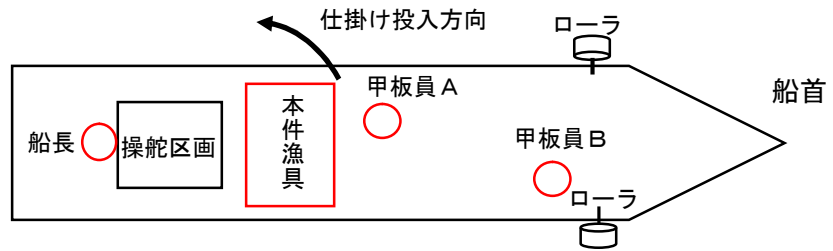
図1 乗組員作業場所概略図

甲板員Aは、操舵区画前の前部甲板に2段に積み上げられた約80個のたこ壺を手前から1個ずつ^{つか}掴んでは左舷側から投入していた。（図1参照）

甲板員Bは、甲板員Aが発した声を聞き、振り返って甲板員Aの方を見て、甲板員Aが手にたこ壺を持ったまま枝縄又は幹縄（以下「本件ロープ」という。）が足に絡んで左舷側から海中へ転落するのを認めた。

船長は、本件ロープが甲板上で輪状になっていて、甲板員Aがその輪の中に足を踏み入れてしまったのではないかと本事故後に思った。
