# 船舶事故調査報告書

事故種類	乗組員死亡
発生日時	令和元年10月1日 04時10分ごろ
発生場所	長崎県西海市松島西方沖 松島港松島防波堤灯台から真方位257° 2.2海里（M）付近 （概位 北緯32° 56.5′ 東経129° 33.6′）
事故の概要	漁船第八豊安丸は、揚網を終えてロープの回収作業中、甲板員がVローラに巻き込まれて死亡した。
事故調査の経過	令和元年10月2日、本事故の調査を担当する主管調査官（長崎事務所）ほか1人の地方事故調査官を指名した。 原因関係者から意見聴取を行った。
事実情報 船種船名、総トン数 船舶番号、船舶所有者等 L×B×D、船質 機関、出力、進水等	漁船 第八豊安丸、14トン NS2-10746（漁船登録番号）、個人所有 14.97m（Lr）×5.10m×1.85m、FRP ディーゼル機関、漁船法馬力数150、昭和62年3月27日
乗組員等に関する情報	漁労長 男性 71歳 一級小型船舶操縦士・特殊小型船舶操縦士・特定 免許登録日 昭和50年11月25日 免許証交付日 平成27年11月16日 （令和3年3月19日まで有効） 船長 男性 64歳 一級小型船舶操縦士・特殊小型船舶操縦士・特定 免許登録日 昭和53年12月15日 免許証交付日 平成30年1月30日 （令和5年2月25日まで有効） 甲板員A 男性 64歳 甲板員B 男性 70歳 甲板員C 男性 65歳
死傷者等	死亡 1人（甲板員A）
損傷	なし
気象・海象	気象：天気 晴れ、風 なし、視界 良好 海象：海上 平穏 日出時刻：06時15分ごろ

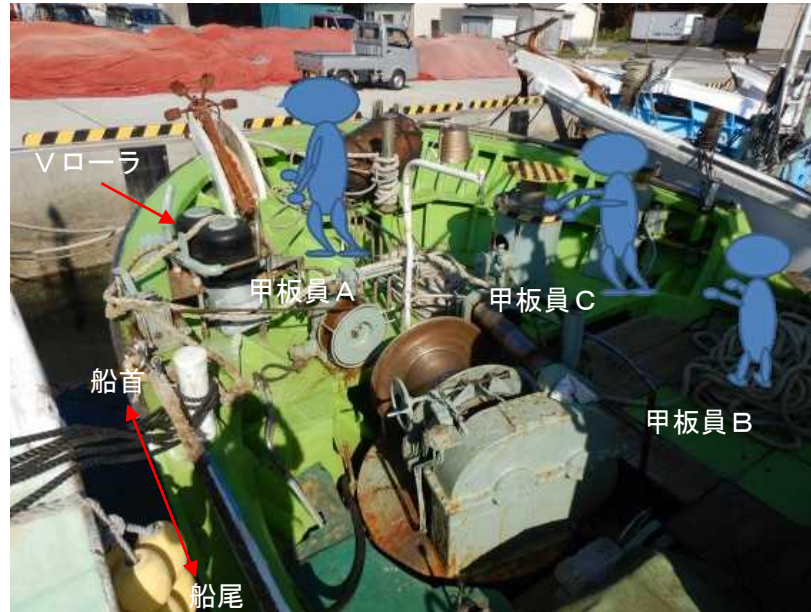
本船は、1回目の揚網を終え、次の漁場に移動することとし、船長が、本船と灯船とを連結していた‘裏こぎ\*1に用いたロープ’（以下「本件ロープ」という。）を灯船の船長に外すように操舵室から無線で伝え、甲板員Aが、本件ロープを回収しようと前部甲板の左舷側にあるVローラの右舷方につき、回収作業が行われた。（写真1参照）

写真1 前部甲板の人員の配置状況

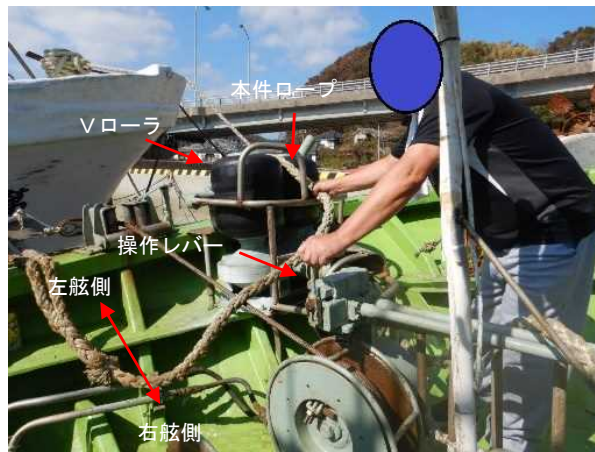
前部甲板右舷側で他のロープを整理していた甲板員Bは、甲板員Aが、中腰の姿勢で立ち、左手で操作レバー、右手で本件ロープを持ち、本件ロープをVローラに押し込んで挟ませようとVローラの回転方向を巻き出し側と巻き込み側に2、3回切り替えていたところ、Vローラに本件ロープと共に右手から巻き込まれるのを目撃した。

写真2 甲板員AのVローラの操作姿勢（再現）（船尾方から撮影）

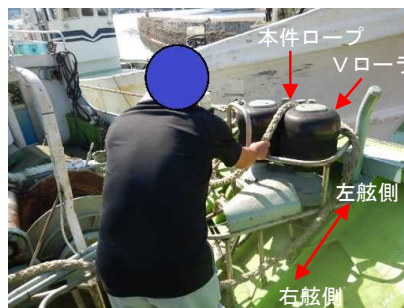
写真3 甲板員AのVローラの操作姿勢（再現）（右舷方から撮影）

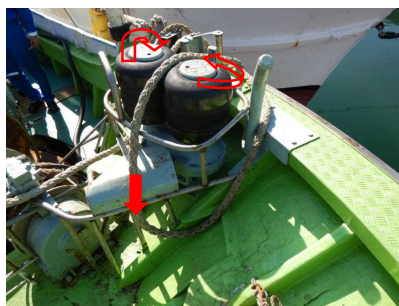
写真4

Vローラの巻き出し側  
（右舷方から撮影）

<p>れた安全な作業方法を知らずに自身の位置がVローラの巻き込み側となるようにVローラを回転させたことから、右手がVローラに挟まれ、続いて右腕から右上半身がVローラに巻き込まれたものと推定される。</p>
<p><b>原因</b></p>	<p>本事故は、夜間、本船が松島西方沖において本件ロープの回収作業中、甲板員Aが、Vローラに本件ロープを挟む際、Vローラ取扱説明書に記載された安全な作業方法を知らずに自身の位置がVローラの巻き込み側となるようにVローラを回転させたため、右手がVローラに挟まれ、続いて右腕から右上半身がVローラに巻き込まれたことにより発生したものと推定される。</p>
<p><b>再発防止策</b></p>	<p>漁労長は、本事故後、次の措置を講じた。</p> <ul style="list-style-type: none"> <li>・ Vローラに手を触れずにロープを挟み込ませることができるよう、Vローラの左舷方にパイプを設置し、同パイプで本件ロープを押し込ませるようにした。(写真6参照)</li> </ul> <div data-bbox="726 887 1157 1207" data-label="Image"> </div> <p style="text-align: center;">写真6 パイプの設置状況（船尾方から撮影）</p> <p>今後の同種事故等の再発防止に役立つ事項として、次のことが考えられる。</p> <ul style="list-style-type: none"> <li>・ Vローラにロープを挟み込ませる際、手で押し込むことはせず、Vローラの回転方向を巻き出し側にし、Vローラの巻き出し側に立って徐々にロープを噛み込ませるように操作すること。</li> <li>・ Vローラ取扱説明書を熟知するとともに、記載されている注意事項を厳守すること。</li> </ul>

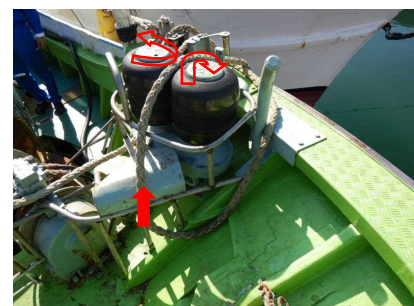
写真5

Vローラの巻き込み側  
（右舷方から撮影）
