船舶事故調査報告書

令和2年9月9日

運輸安全委員会（海事専門部会）議決

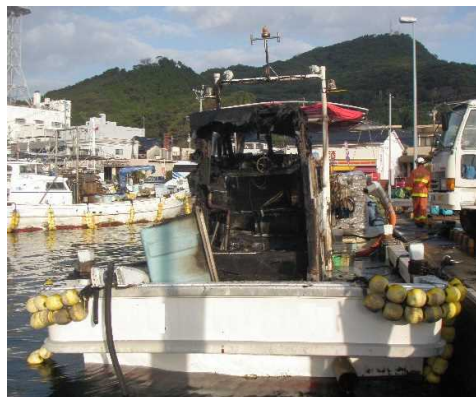
写真1 本船（漁業協同組合提供 船尾側より撮影）

本船は、A社の事務員から119番通報を受けて来援した消防本部及びA社に所属する消防団員によって消火活動が行われ、07時45分ごろ鎮火した。（写真1参照）

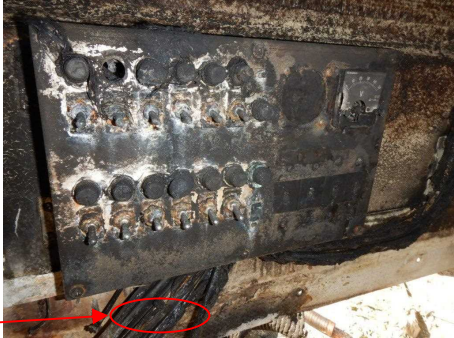
<p>関室の通風機用として使用されていた。</p> <p>消防本部によれば、次のとおりであった。</p> <p>(1) バッテリーは、焼損が認められず、また、その周囲の内壁に焼損を認めなかった。</p> <p>(2) 本件配電盤の下部に繋がっている複数の電気配線（以下「本件電気配線」という。）は、黒色に変色し、一部に被覆材が溶融して芯線が剥き出しとなって断線しており、球形ですべすべした形状を示す一次痕が存在していた。</p> <p>（写真2参照）</p>

<p>写真2 本件配電盤</p> <p>(3) 本件配電盤の下方は、本件電気配線を機関室から操舵室に通すのに、一部が半円状に切り取られた仕切り板（材質合板）で機関室と操舵室が区分されており、焼け方が激しかった。</p> <p>(4) 本件電気配線は、長期間に渡り仕切り板と接触を繰り返したことにより損傷し、絶縁破壊から短絡へと進行した可能性があるかと判定した。</p> <p>本船は、消火設備としてスプレー缶の消火器1本及びバケツが備えられていた。</p> <p>本船は、約19年前に新造されてから、定期的な電気配線の外観点検及び絶縁抵抗計測が行われていなかった。</p>
<p>分析</p> <p>乗組員等の関与 船体・機関等の関与 気象・海象等の関与 判明した事項の解析</p>	<p>なし あり なし</p> <p>本船は、牛深港の岸壁に係留中、本件電気配線が短絡したことから、過電流が流れて過熱し、被覆材が発火して付近の可燃物に延焼したものと考えられる。</p> <p>本船は、船体の振動により、本件電気配線の被覆材の表面と仕切り板が繰り返し接触したことから、本件電気配線が破損して導線が剥き出しとなり、導線同士が接触して短絡したものと考えられる。</p>
<p>原因</p>	<p>本事故は、本船が牛深港の岸壁に係留中、本件電気配線が破損して導線が剥き出しとなり、導線同士が接触して短絡したため、過電流が</p>

<p>流れて過熱し、被覆材が発火して付近の可燃物に延焼したことにより発生したものと考えられる。</p>
再発防止策	<p>今後の同種事故等の再発防止及び被害の軽減に役立つ事項として、次のことが考えられる。</p> <ul style="list-style-type: none"> ・ 船体振動によって被覆材が接触して導線が剥き出しとなり、導線同士が接触することがあるので目視点検を行うとともに、専門会社等による定期的な電気配線の点検を行うことが望ましい。 ・ 持運び式消火器を装備することが望ましい。
