船舶事故調査報告書

令和2年9月9日
運輸安全委員会（海事専門部会）議決

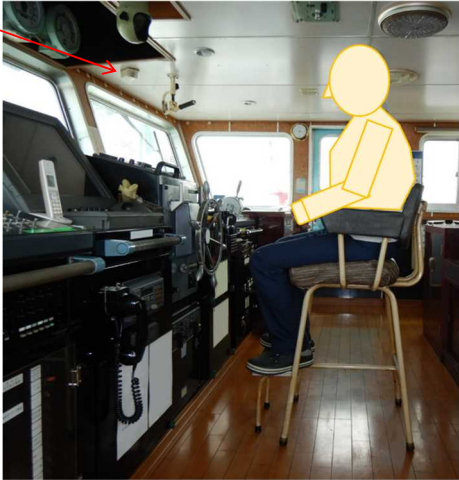
<p>後、更に同状態が1分間継続すると、船室通路でも警報音が鳴るようになっていた。</p> <p>船長が腰を掛けていた椅子は、本件装置の赤外線センサ検知領域内に置かれていた。</p> <p>船長は、ふだん、椅子に腰を掛けて船橋当直を行っており、これまで、船橋で本件装置の警報音が鳴った場合は、腕を動かして警報音を止めていたが、本事故当時、警報音を聞かなかった。</p> <p>船長は、本事故当時、本件装置の赤外線センサが椅子に腰を掛けて居眠りに陥った船長の身体の動きを検知し、警報音が鳴らなかったと本事故後に思った。</p> <p>(写真1 参照)</p> <div data-bbox="628 723 1324 1200" style="text-align: center;"> <div style="border: 1px solid black; padding: 2px; display: inline-block; margin-right: 10px;">赤外線センサ</div>

</div> <p>写真1 船長の操船姿勢（再現）及び本件装置の赤外線センサ</p>
<p>分析</p> <p>乗組員等の関与</p> <p>船体・機関等の関与</p> <p>気象・海象等の関与</p> <p>判明した事項の解析</p>	<p>あり</p> <p>なし</p> <p>なし</p> <p>本船は、小角力岩北西方沖を自動操舵で南東進中、単独で船橋当直についていた船長が居眠りに陥り、変針予定場所を通過して小角力岩に向けて航行を続けたことから、小角力岩北岸に乗り揚げたものと推定される。</p> <p>船長は、年末年始の休暇が近くなっていたこと、及び周囲に航行の支障となる他船がいなかったことで気が緩んで眠気を感じた際、椅子に腰を掛けて船橋当直を続けたことから、覚醒水準が低下し、居眠りに陥ったものと考えられる。</p> <p>本件装置は、赤外線センサが椅子に腰を掛けて居眠りに陥った船長の身体の動きを検知したことから、警報音が鳴らなかった可能性があると考えられる。</p>
<p>原因</p>	<p>本事故は、夜間、本船が、小角力岩北西方沖を自動操舵で南東進中、単独で船橋当直についていた船長が居眠りに陥り、変針予定場所</p>

<p>を通過して小角力岩に向けて航行を続けたため、小角力岩北岸に乗り揚げたものと推定される。</p>
<p>再発防止策</p>	<p>A社は、本事故後、次の再発防止策を、運航船舶等に対し、文書で通達した。</p> <ul style="list-style-type: none"> ・ 船橋当直中に眠気を感じた場合は、他の乗組員と当直を交代するか、外気に当たり眠気を覚ますこと。 ・ 船橋航海当直警報装置は、センサの照射部が椅子に腰を掛けた当直者の位置に向かないように調整すること。 <p>今後の同種事故等の再発防止に役立つ事項として、次のことが考えられる。</p> <ul style="list-style-type: none"> ・ 船橋当直中に眠気を感じた場合は、他の乗組員と当直を交代するか、椅子の使用を控えたり、外気に当たったりするなどして居眠り運航の防止措置を採ること。 ・ 船橋航海当直警報装置を搭載する船舶では、同装置のセンサが椅子に腰を掛けて居眠りに陥った当直者の身体の動きを検知して警報が作動しない可能性があるため、センサの角度を調整するなどしてその機能を発揮できるよう適切に運用すること。

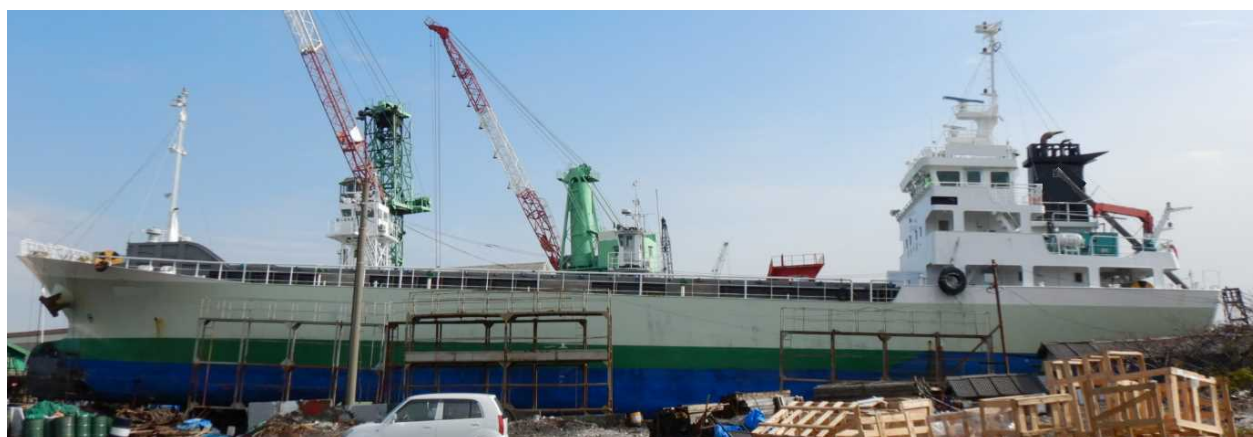
写真2 本船(上架した状態)

事故種類	乗揚
発生日時	令和元年12月23日 21時53分ごろ
発生場所	長崎県長崎市小角力岩北岸 頭島南灯台から真方位163° 3.3海里（M）付近 （概位 北緯32° 51.6′ 東経129° 39.4′）
事故の概要	貨物船八島丸は、南東進中、小角力岩北岸に乗り揚げた。 八島丸は、球状船首部に破口等を生じた。
事故調査の経過	令和2年1月8日、本事故の調査を担当する主管調査官（長崎事務所）ほか1人の地方事故調査官を指名した。 原因関係者から意見聴取を行った。
事実情報 船種船名、総トン数 船舶番号、船舶所有者等 L×B×D、船質 機関、出力、進水等	貨物船 八島丸、199トン 140201、有限会社八島（船舶所有者）、東洋海運株式会社 （運航者、A社） 55.63m×9.50m×5.45m、鋼 ディーゼル機関、735kW、平成17年7月11日
乗組員等に関する情報	船長 男性 55歳 五級海技士（航海） 免許年月日 平成2年4月26日 免状交付年月日 平成27年3月30日 免状有効期間満了日 令和2年4月25日
死傷者等	なし
損傷	球状船首部に破口を伴う凹損
気象・海象	気象：天気 晴れ、風向 北西、風速 約3m/s、視界 良好 海象：波高 約0.5m、潮汐 下げ潮の中央期、潮流 南東流約1ノット（kn）
事故の経過	本船は、船長ほか2人が乗り組み、空船状態で、令和元年12月23日19時45分ごろ長崎市長崎港に向けて長崎県佐世保市相浦港を出港した。 本船は、船長が、出港操船に引き続いて単独で船橋当直につき、操舵スタンド後方に置いた椅子に腰を掛け、GPSプロッターの情報を重畳させてコースアップ表示としたレーダー1台を6Mレンジで使用し、約11ノットの速力（対地速力、以下同じ。）で自動操舵により
