船舶事故調査報告書

令和2年9月9日

運輸安全委員会（海事専門部会）議決

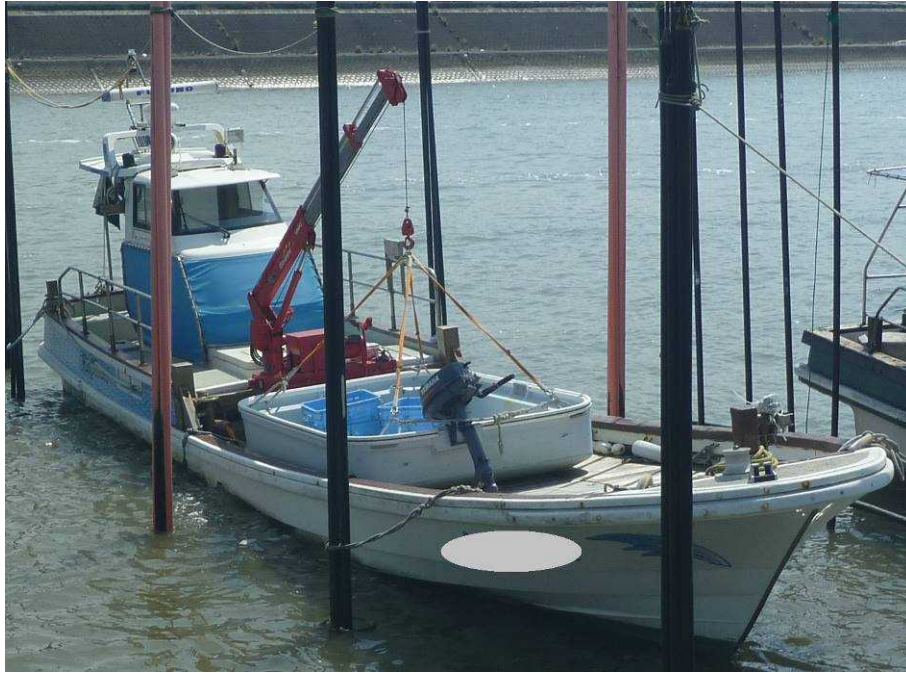
写真3 C船

白色全周灯
両色灯
