船舶事故調査報告書

事故種類	乗組員死亡																																							
発生日時	不明（令和2年1月23日 出港時～10時50分ごろの間）																																							
発生場所	不明（熊本県宇城市涼島沖）																																							
事故の概要	漁船不知火5号丸は、出港後、船長が落水して溺死した。																																							
事故調査の経過	令和2年1月28日、本事故の調査を担当する主管調査官（長崎事務所）ほか1人の地方事故調査官を指名した。 原因関係者からの意見聴取は、本人が本事故で死亡したため、行わなかった。																																							
事実情報 船種船名、総トン数 船舶番号、船舶所有者等 L×B×D、船質 機関、出力、進水等	漁船 不知火5号丸、0.4トン KM3-46917（漁船登録番号）、個人所有 4.96m(Lr)×1.60m×0.64m、FRP ガソリン機関、30kW（動力漁船登録票による）、昭和61年11月12日																																							
乗組員等に関する情報	船長 男性 84歳 一級小型船舶操縦士・特殊小型船舶操縦士・特定 免許登録日 昭和50年9月9日 免許証交付日 平成26年6月3日 （令和2年4月25日まで有効）																																							
死傷者等	死亡 1人（船長）																																							
損傷	船体中央部船尾寄りの船底外板3か所（両舷及び中央）に破口を伴う擦過傷、右舷ブルワーク上の木枠及びマストの脱落、スパンカーの支柱に曲損、船外機に濡損																																							
気象・海象 気象：天気 雨又は曇り 本船が出港した宇城市郡浦漁港の西方約2.8海里に位置する三角地域気象観測所の1月23日の観測値は、次のとおりであった。

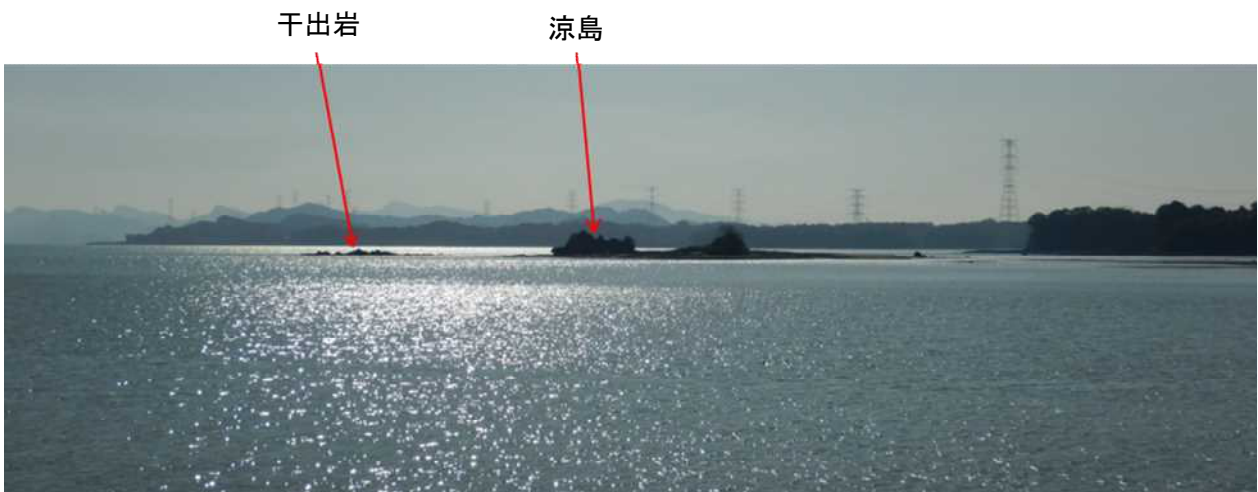
写真1 涼島周辺

※郡浦漁港から撮影（潮汐 下げ潮の末期）
