## 船舶事故調査報告書

令和2年8月19日  
 運輸安全委員会（海事専門部会）議決  
 委員 佐藤 雄二（部会長）  
 委員 田村 兼吉  
 委員 岡本 満喜子

事故種類	衝突
発生日時	令和元年7月28日 15時00分ごろ
発生場所	北海道小樽市祝津漁港東方沖 祝津港東防波堤灯台から真方位068°850m付近 （概位 北緯43°14.1′ 東経141°01.5′）
事故の概要	漁船第八明神丸は、北進中、また、救助艇白鳳Vは、錨泊中、 両船が衝突した。 第八明神丸は、船首部外板に擦過傷を生じ、また、白鳳Vは、右舷 船首部外板に亀裂を伴う凹損を生じた。
事故調査の経過	令和元年8月21日、本事故の調査を担当する主管調査官（函館事 務所）ほか1人の地方事故調査官を指名した。 原因関係者から意見聴取を行った。
事実情報 船種船名、総トン数 船舶番号、船舶所有者等 L×B×D、船質 機関、出力、進水等	A 漁船 第八明神丸、19.92トン AM2-4697（漁船登録番号）、個人所有 16.30m(Lr)×3.83m×1.38m、FRP ディーゼル機関、478.10kW、昭和52年2月 第212-6867号（船舶検査済票の番号） B 救助艇 白鳳V、2.6トン 200-38557北海道、大学 6.67m(Lr)×2.52m×1.27m、FRP ガソリン機関（船外機）、84.60kW、平成21年4月
乗組員等に関する情報	A 船長A 男性 72歳 一級小型船舶操縦士・特殊小型船舶操縦士・特定 免許登録日 昭和59年5月11日 免許証交付日 令和元年5月28日 （令和6年11月16日まで有効） B 船長B 男性 19歳 二級小型船舶操縦士 免許登録日 令和元年5月30日 免許証交付日 令和元年5月30日 （令和6年5月29日まで有効）
死傷者等	なし

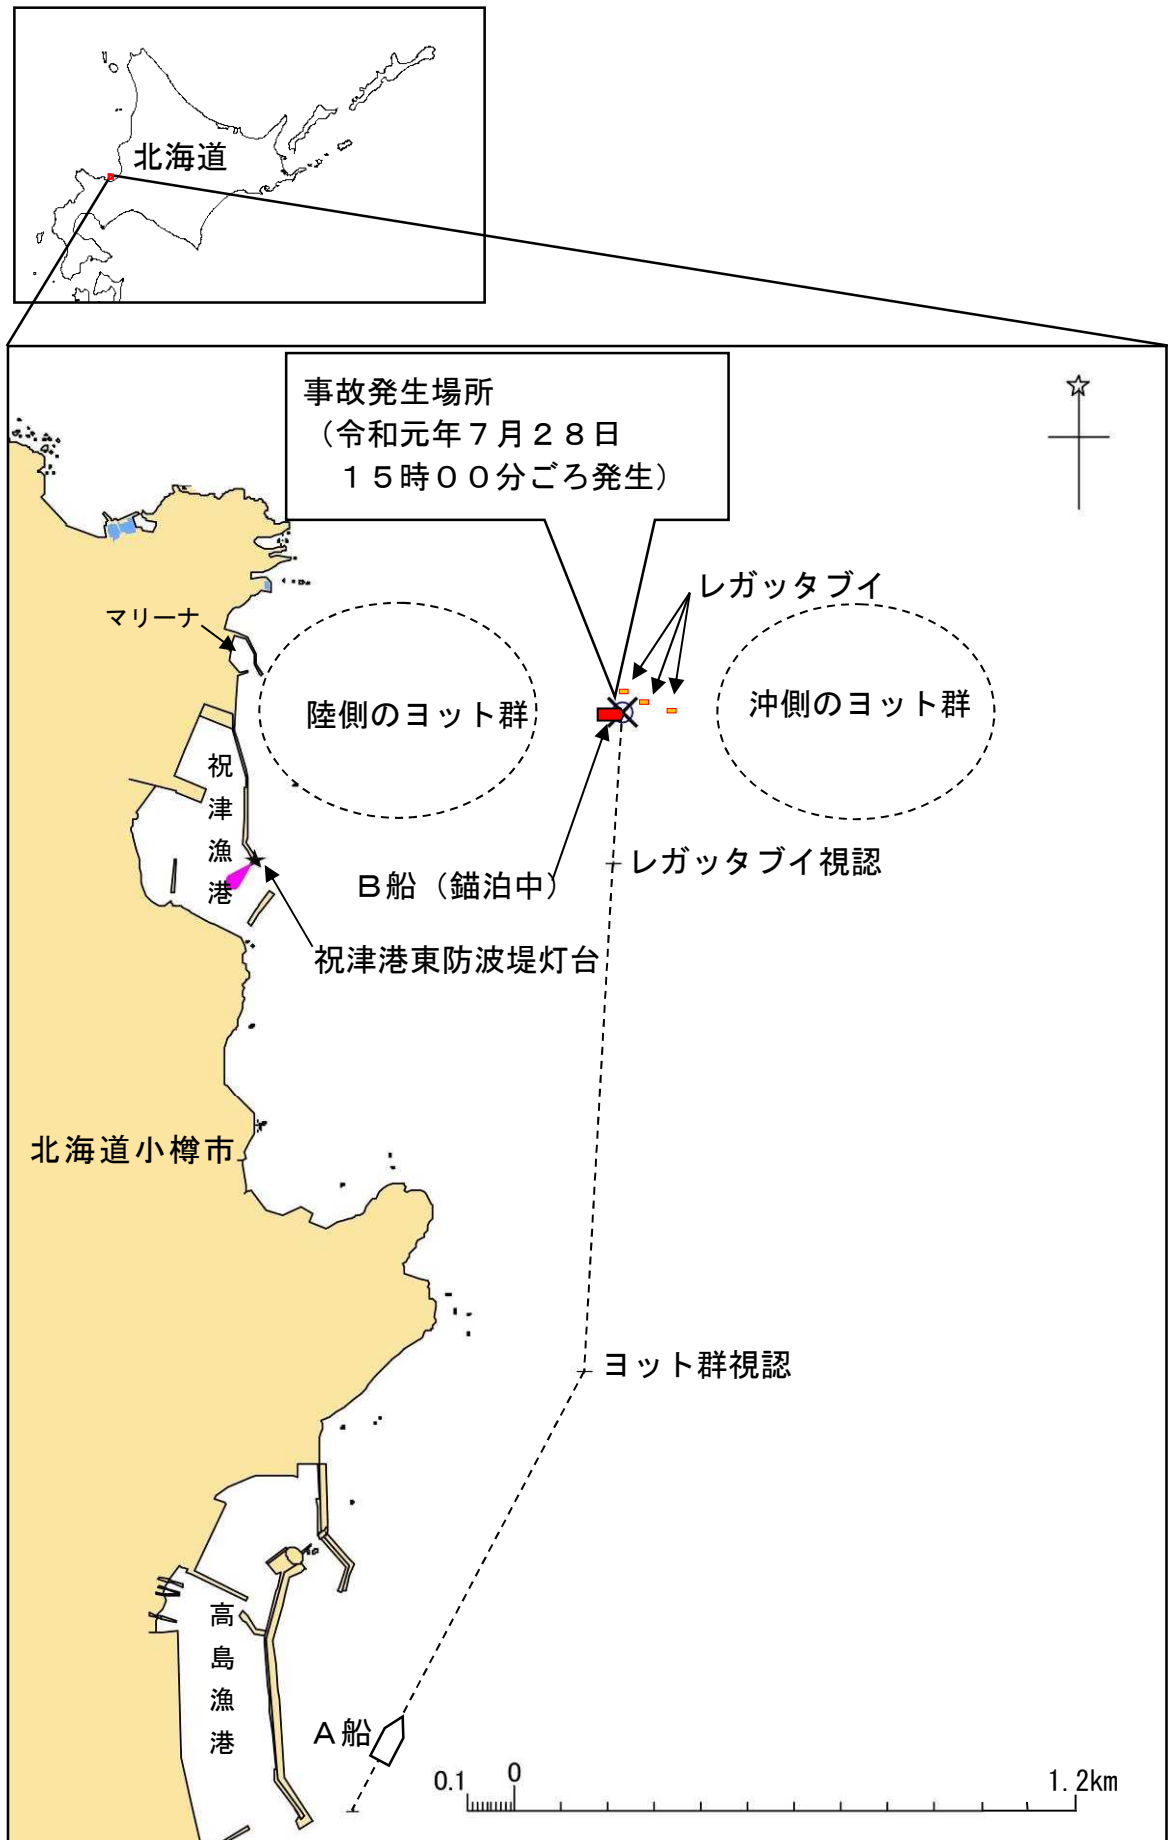
付図1 事故発生経過概略図

<p>手を振り、大声で叫んだものの、A船の船首部とB船の右舷船首部が衝突した。</p> <p>船長Bと乗船者1人は、危険を感じて衝突直前に船尾側から海に飛び込んだ。</p> <p>ヨット部員は、船外機付きゴムボートでヨット練習の指導及びサポートを行っていたところ、本事故に気付いてB船に向かい、船長B及び乗船者に負傷者がいないこと、及びB船に浸水がなく船外機が始動できることを確認し、海上保安庁に本事故の発生を通報した。</p> <p>A船は、海上保安庁に翌朝高島漁港に戻ることを連絡し、漁場に向かった。</p> <p>B船は、自力でマリーナに帰港した。</p> <p>(付図1 事故発生経過概略図 参照)</p>
<p>その他の事項</p>	<p>船長Aが操船していた操舵室右舷側からのA船の見通し状況は、視界を遮るものがない船首右方に対し、集魚灯等により正船首方が見えづらい状況であった。</p> <p>船長Aは、漁場到着順に作業場所が決まるので急いでいたが、ヨット群の沖を大きく迂回すれば良かったと本事故後に思った。</p> <p>A船の甲板員は、本事故時、船首魚倉内に入って作業準備をしていた。</p> <p>船長B及びヨット部員は、全員が固型式救命胴衣を着用していた。</p> <p>B船の船体は、白色であった。</p> <p>レガッタブイは、直径約1m、高さ約2mの円筒形を横にした形状で、視認しやすいオレンジ色であった。</p> <p>レガッタブイは、沖側のヨット群が陸側に近づかないようにする目印として、沖側のヨット群と陸側のヨット群との間に錨泊中のB船と三角形を描くようにB船の左舷正横30m付近及び左舷船首30m付近にそれぞれ1個ずつ、また、その他船首80m付近に1個の計3個が設置されていた。</p> <p>船長Bは、A船に気付いてすぐに、船外機を始動し、クリートからアンカーロープを外して、直ちに避航できる準備を行っていれば、A船を避けることができたかもしれないと本事故後に思った。</p>
<p><b>分析</b></p> <p>乗組員等の関与</p> <p>船体・機関等の関与</p> <p>気象・海象等の関与</p> <p>判明した事項の解析</p>	<p>A あり、B あり</p> <p>A あり、B なし</p> <p>A なし、B なし</p> <p>A船は、祝津漁港東方沖において、北進中、船長Aが、船首右方のレガッタブイに接近し過ぎないように、同ブイを注視しながら航行を続けたことから、前路で錨泊中のB船に気付かず、B船と衝突したものと考えられる。</p> <p>船長Aは、船首右方のレガッタブイを視認した際、集魚灯等により</p>
