船舶事故調査報告書

事故種類	乗揚
発生日時	令和2年1月25日 06時45分ごろ
発生場所	鹿児島県徳之島町亀津漁港港口付近 亀徳港南防波堤灯台から真方位190° 1,220m付近 （概位 北緯27°43.7′ 東経129°01.5′）
事故の概要	漁船三吉丸は、航行中、干出浜（さんご礁）に乗り揚げた。 三吉丸は、プロペラ翼の破損等を生じた。
事故調査の経過	令和2年1月31日、本事故の調査を担当する主管調査官（那覇事務所）ほか1人の地方事故調査官を指名した。 原因関係者から意見聴取を行った。
事実情報 船種船名、総トン数 船舶番号、船舶所有者等 L×B×D、船質 機関、出力、進水等	漁船 三吉丸、4.2トン KG3-36209（漁船登録番号）、個人所有 10.40m（Lr）×2.62m×0.86m、FRP ディーゼル機関、136.07kW、昭和61年5月15日 第292-27202号（船舶検査済票の番号）
乗組員等に関する情報	船長 男性 69歳 一級小型船舶操縦士・特殊小型船舶操縦士・特定 免許登録日 昭和50年11月28日 免許証交付日 平成29年11月16日 （令和5年4月7日まで有効）
死傷者等	なし
損傷	プロペラ翼及び船底キールに破損、ビルジキールに折損、舵の脱落、 左舷側外板に破口
気象・海象	気象：天気 晴れ、風向 北東、風力 2、視界 良好 海象：海上 平穏、潮汐 上げ潮の末期
事故の経過	本船は、船長が1人で乗り組み、一本釣り漁の目的で、令和2年1月25日06時40分ごろ、亀津漁港の南方約15海里の漁場に向け、同漁港を出港した。 船長は、本船が亀津漁港の防波堤突端を過ぎ、さんご礁の間の水路（以下「本件水路」という。）を5～6ノットの対地速力で航行している際、船橋の左舷側窓から顔を出し、ふだん目印としているコンクリートの固まりのようなブロック（以下「本件ブロック」という。）

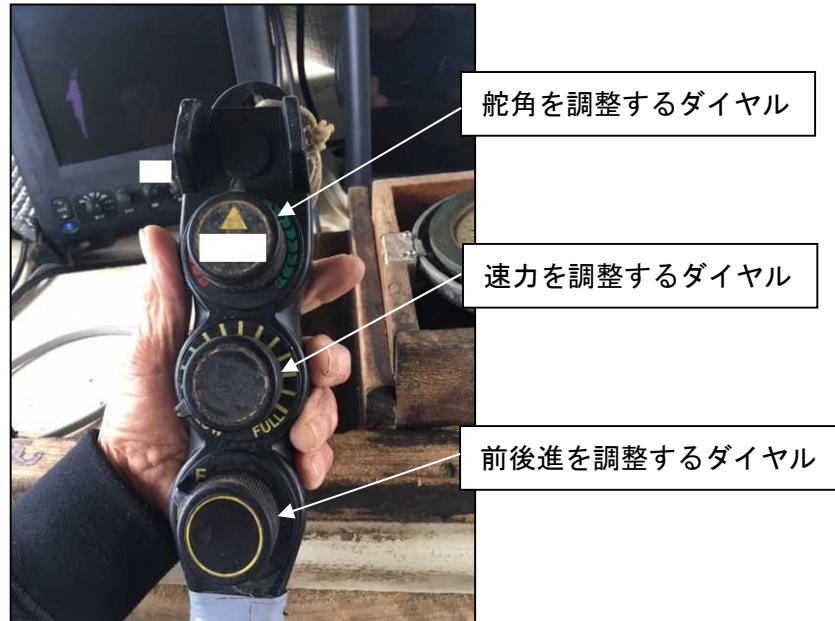
船長は、ふだん通りに手動操舵からエンジンのリモコン（以下「本件リモコン」という。）による操舵に切り換え、本件リモコンの舵角ダイヤルを中心に合わせて直進しているつもりであり、船橋内に置いてある荷物の置き場所が気になっていたので、荷物の整理を行いながら航行を続けた。（写真1参照）

写真1 本件リモコン

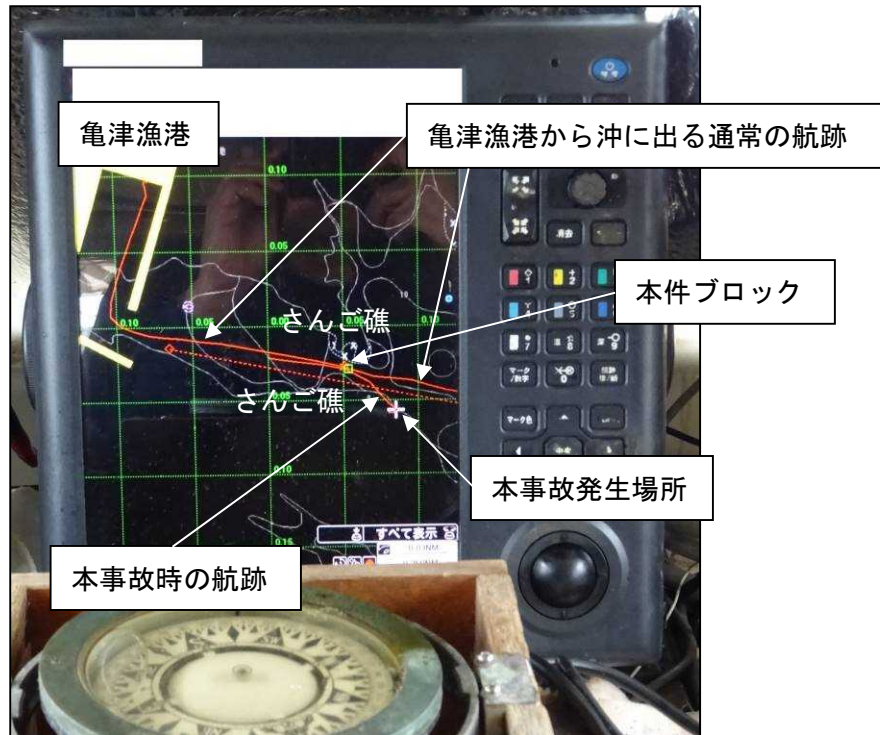
船長は、本事故発生後、GPSプロッター画面に表示されている本船の航跡から、本船の左舷側窓から本件ブロックの存在を確認して本件リモコンの舵角ダイヤルを操作した時、本船が直進ではなく右方に船首を向けて航行しているので、舵角ダイヤルを操作した際、中心よ

りも右側に回し過ぎたと思った。(写真2参照)

写真2 GPSプロッター画面に表示されている本船の航跡等

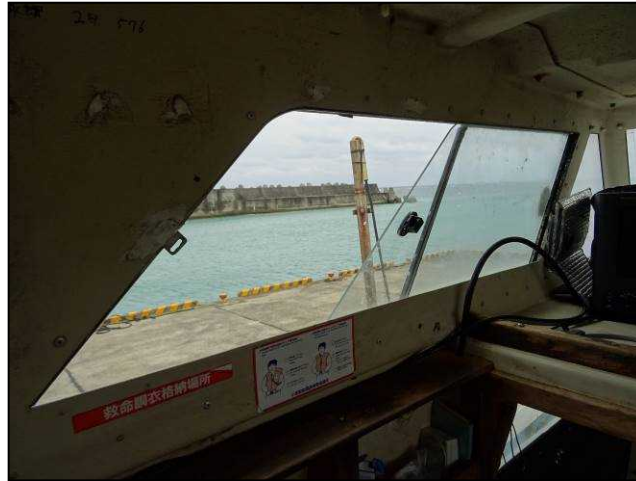
写真3 本船の船橋内の左舷側窓からの見通し

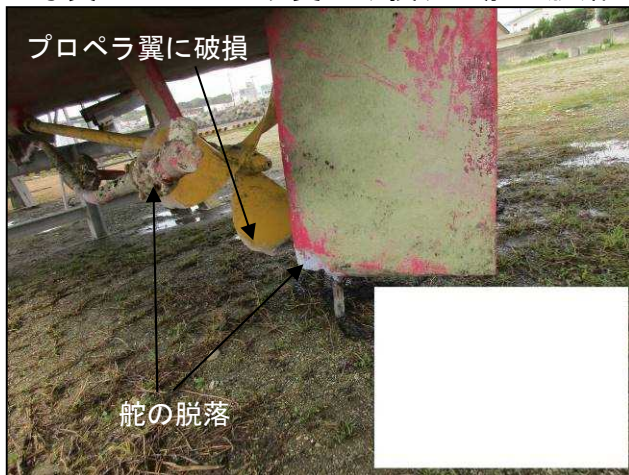
写真4 プロペラ翼に破損及び舵の脱落

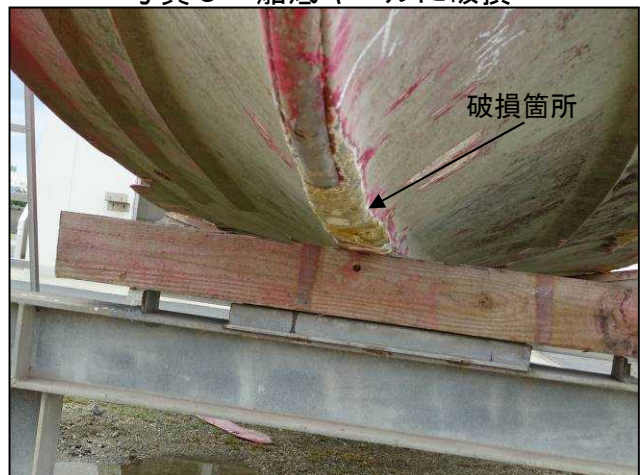
写真5 船底キールに破損

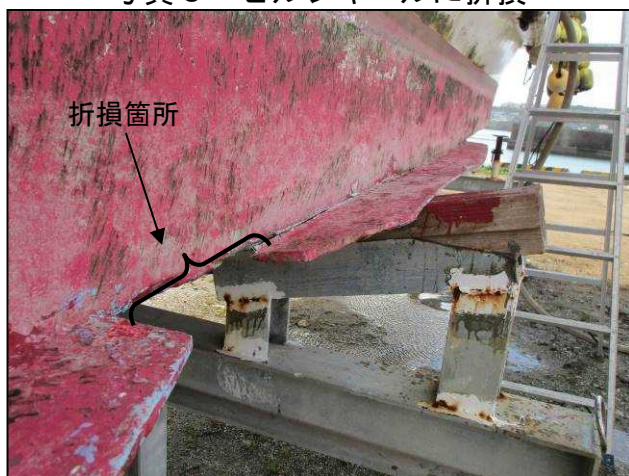
写真6 ビルジキールに折損

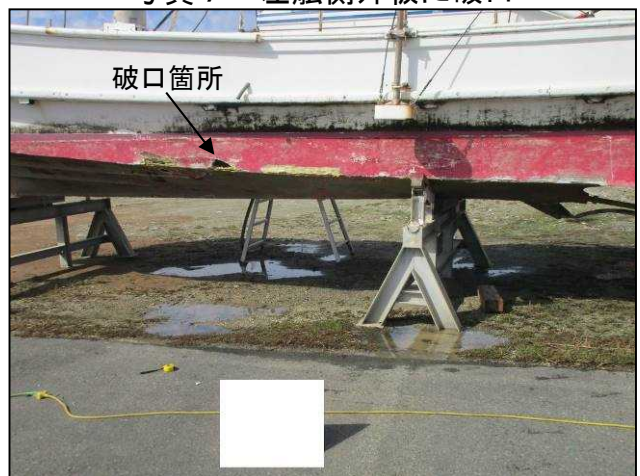
写真7 左舷側外板に破口
