船舶事故調査報告書

事故種類	乗組員負傷
発生日時	令和2年3月2日 10時55分ごろ
発生場所	沖縄県本部町本部港本部地区 渡久地港本部防波堤灯台から真方位115°280m付近 （概位 北緯26°38.4′ 東経127°52.8′）
事故の概要	貨物船兼砂利運搬船進朋 ^{しんぽう} は、着岸作業中、左舷船首部で作業に従事していた航海士が負傷した。
事故調査の経過	令和2年3月4日、本事故の調査を担当する主管調査官（那覇事務所）ほか1人の地方事故調査官を指名した。 原因関係者から意見聴取を行った。
事実情報 船種船名、総トン数 船舶番号、船舶所有者等 L×B×D、船質 機関、出力、進水等	貨物船兼砂利運搬船 進朋、749トン 141821、脇坂海運株式会社 80.00m×14.20m×8.08m、鋼 ディーゼル機関1基、1,912kW、平成24年11月15日
乗組員等に関する情報	船長 男性 69歳 四級海技士（航海） 免許年月日 昭和57年3月31日 免状交付年月日 平成27年5月7日 免状有効期間満了日 令和2年5月17日 航海士A 男性 35歳 四級海技士（航海） 免許年月日 平成19年5月18日 免状交付年月日 平成29年4月24日 免状有効期間満了日 令和4年5月17日
死傷者等	重傷 1人（航海士A）
損傷	なし
気象・海象	気象：天気 晴れ、風向 北西、風力 3、視界 良好 海象：海上 平穏
事故の経過	本船は、船長、航海士Aほか3人が乗り組み、給水の目的で、令和2年3月2日10時45分ごろ、本部港の岸壁（以下「本件岸壁」という。）に向け、本部町塩川沖の錨地を発した。 船長は、船橋で操船に当たり、航海士A、もう1人の航海士（以下

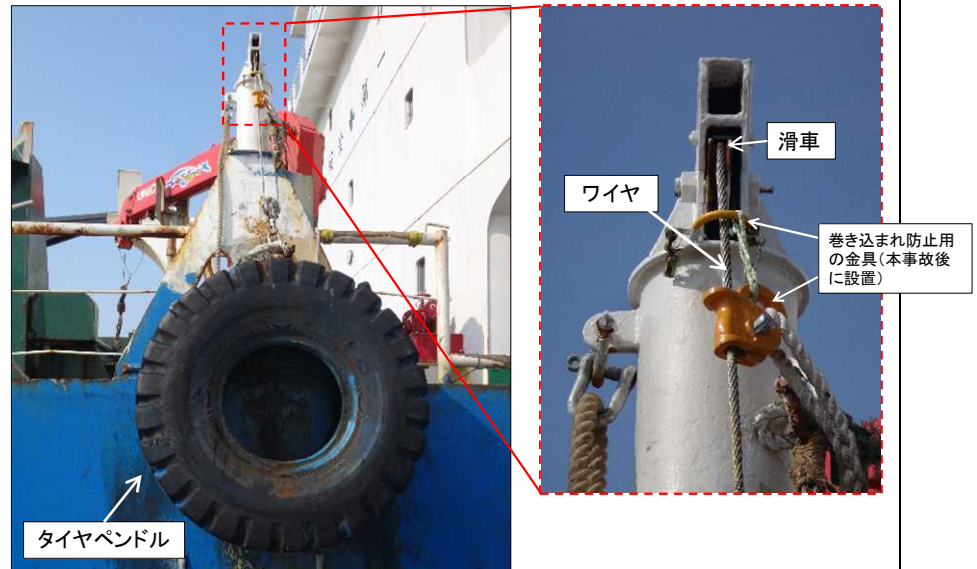
図1 本件装置

航海士A及び機関士は、陸上の綱取り作業員の手配がないので、左舷船首部の「ワイヤで吊られた防舷材(タイヤペンドル)を動力により上下させる装置」(以下「本件装置」という。)を使って本件岸壁に降り、綱取りを行うこととした。(図1参照)

本件装置は、本船の船首部及び船尾部の両舷にあるタイヤペンドルの上下位置を調整する目的で計4基が設置されていたが、ふだんから、乗組員が着岸時の綱取りのために岸壁に降りる際に使用されていた。

本船は、陸上の綱取り作業員がいない状況で本件岸壁に着岸作業中、航海士Aが、本件装置を使用して本件岸壁に降りようとした際、本件リモコンを意図せずにタイヤペンドルを上げる操作をしたことから、滑車付近のワイヤをつかんでいた左手が滑車に巻き込まれて負傷したものと考えられる。

<p>た本件装置を船外との通行に使用しており、通行の安全を確保するために必要な措置が十分に講じられていなかったものと考えられる。</p>
原因	<p>本事故は、本船が、陸上の綱取り作業員がいない状況で本件岸壁に着岸作業中、航海士Aが、本件装置を使用して本件岸壁に降りようとした際、本件リモコンを意図せずにタイヤペンドルを上げる操作をしたため、滑車付近のワイヤをつかんでいた左手が滑車に巻き込まれたことにより発生したものと考えられる。</p>
再発防止策	<p>本船の船舶管理会社は、本事故後、次の改善措置をとった。</p> <ul style="list-style-type: none"> ・ リモコンのボタンを視認しやすい状態にした。 ・ 本件装置に滑車への巻き込まれ防止用の金具を取り付けた。 ・ 船舶代理店と協議の上、本船が本件岸壁に着岸する際、綱取り作業員を配置することとした。 <p>今後の同種事故等の再発防止に役立つ事項として、次のことが考えられる。</p> <ul style="list-style-type: none"> ・ 船外との通行は、原則として、船員労働安全衛生規則第19条に定めるげん梯又は歩み板を用いて行うこと。なお、やむを得ない理由により、これらを用いることができない場合は、通行の安全を確保するため、通行に関する手順を定め、監督者を配置して安全を確認するなど、必要な措置を講じること。 ・ 船舶と着岸場所との間に高低差がある場合には、陸上の綱取り作業員を配置するようにすること。

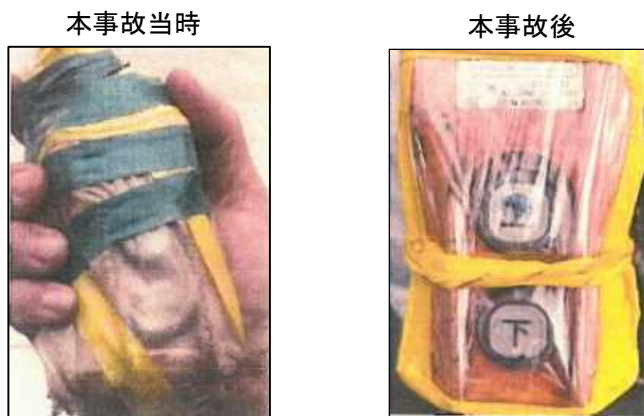
図2 本件リモコン

航海士Aは、本件リモコンのタイヤペンドルを下げるボタンを押したつもりであったが、タイヤペンドルが上がったので、本件リモコンを手から離れたものの、10時55分ごろワイヤをつかんでいた左手が滑車に巻き込まれた。

本件装置は、ケーブルで繋がれた本件リモコンで遠隔操作できるようになっており、本件リモコンにはタイヤペンドルを上方向又は下方向に動かす2つのボタンが縦に並んでいたが、本事故当時、防水の目的でテープが巻かれており、ボタンの文字が視認しにくい状態となっていた。また、本件リモコンの各ボタンは、押下している間タイヤペンドルが上方向又は下方向に動き続け、ボタンから指を離すと停止するようになっていた。(図2参照)
