船舶事故調査報告書

令和2年8月19日

運輸安全委員会（海事専門部会）議決

| 事故の概要 | 旅客船タクマ1は、北谷町フィッシャリーナ内を移動中、機関室で火災が発生した。 タクマ1は、機関室内の分電盤等に焼損を生じた。 |

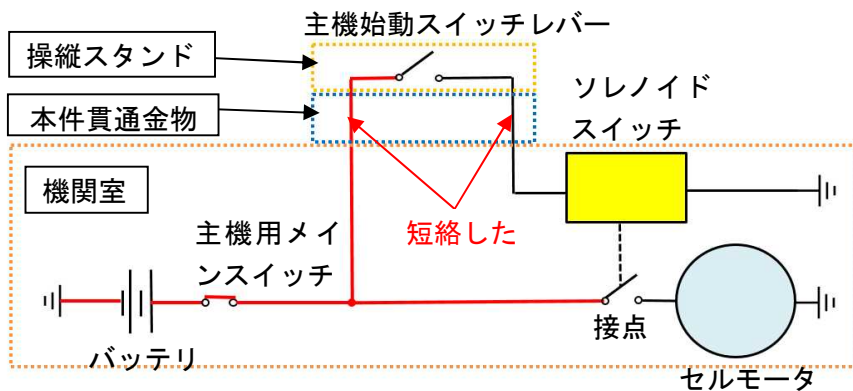
図1 セルモータ電気配線図

| <p>その他の事項</p> | <p>本船は、旅客船として令和2年4月以降、沖縄県にある那覇港と本件マリーナを結ぶ一般旅客定期航路に就航する予定であった。</p> <p>主機は、セルモータによって始動されていた。</p> <p>セルモータに至る電気配線は、機関室後部に設置された直流24ボルト（12ボルト2個直列）のバッテリーから主機用メインスイッチを経て二つに分かれ、一方が、本件貫通金物を通して操縦スタンドの主機始動スイッチレバーから再び本件貫通金物を通してセルモータに付属するソレノイドスイッチに導かれ、もう一方が、ソレノイドスイッチに連動する接点からセルモータに導かれていた。（図1参照）</p> |

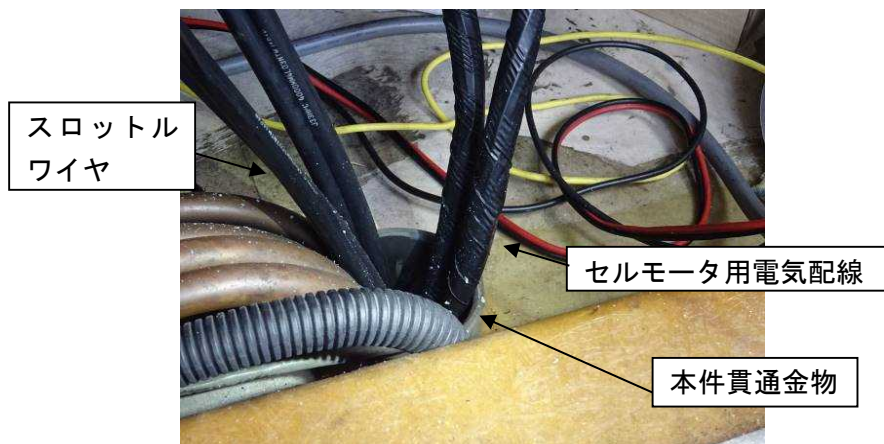
写真2 本件貫通金物

海上保安部及び消防本部によれば、本件貫通金物内において、長期間、主機運転中の振動等によって左舷側主機のスロットルワイヤがセルモータ用電気配線に接触して同配線の被覆が破れて本件貫通金物内で短絡した箇所が発見された。

本船は、長期間、主機の運転による振動等が船体に発生していた状況下、本件マリナー内を移動中、左舷側主機のスロットルワイヤがセルモータ用電気配線に接触して同配線の被覆が破れて本件貫通金物内で短絡したことから、過電流が同配線に流れて過熱して被覆に着火し、周囲の可燃物（分電盤、メインスイッチ付近の木材、木製のバッテリーカバー等）に延焼したものと考えられる。

| | <p>られる。</p> <ul style="list-style-type: none">・ 船舶所有者は、貫通金物等の狭い場所に複数の電気配線等を通す場合には、振動等で互いに接触しないよう内部においてバンド等で固縛を行い、両端部においては充填材（パテ）を施工する等、適切に固縛を行うこと。・ 船舶所有者は、定期的に電気配線及び回路の点検及び絶縁抵抗測定等を行うこと。 |

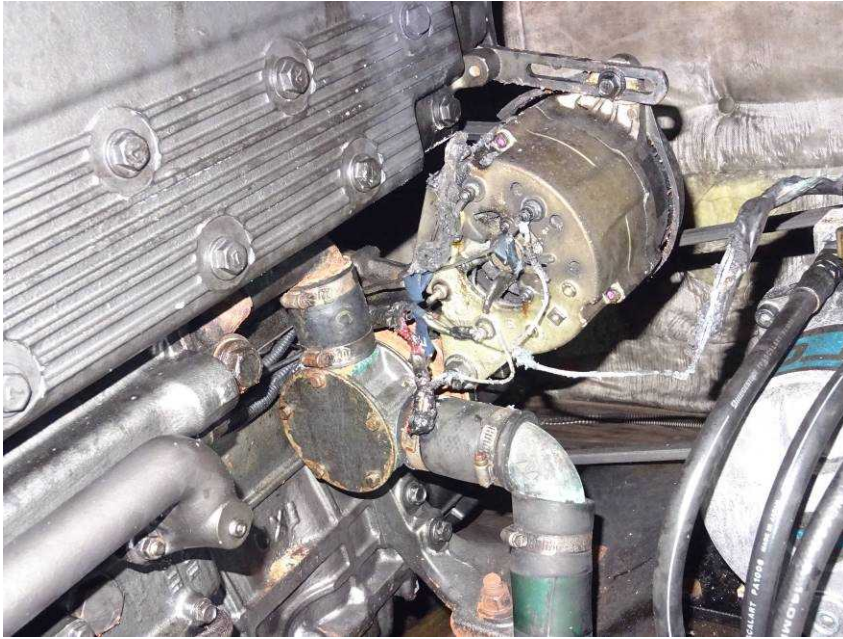
写真3 左舷側主機セルモータ

本船は、船長が消火後確認したところ、機関室内にあるセルモータ用電気配線の被覆が、溶けて導体がむき出しになっており、分電盤、メインスイッチ付近の木材、木製のバッテリーカバー等の燃焼が認められた。

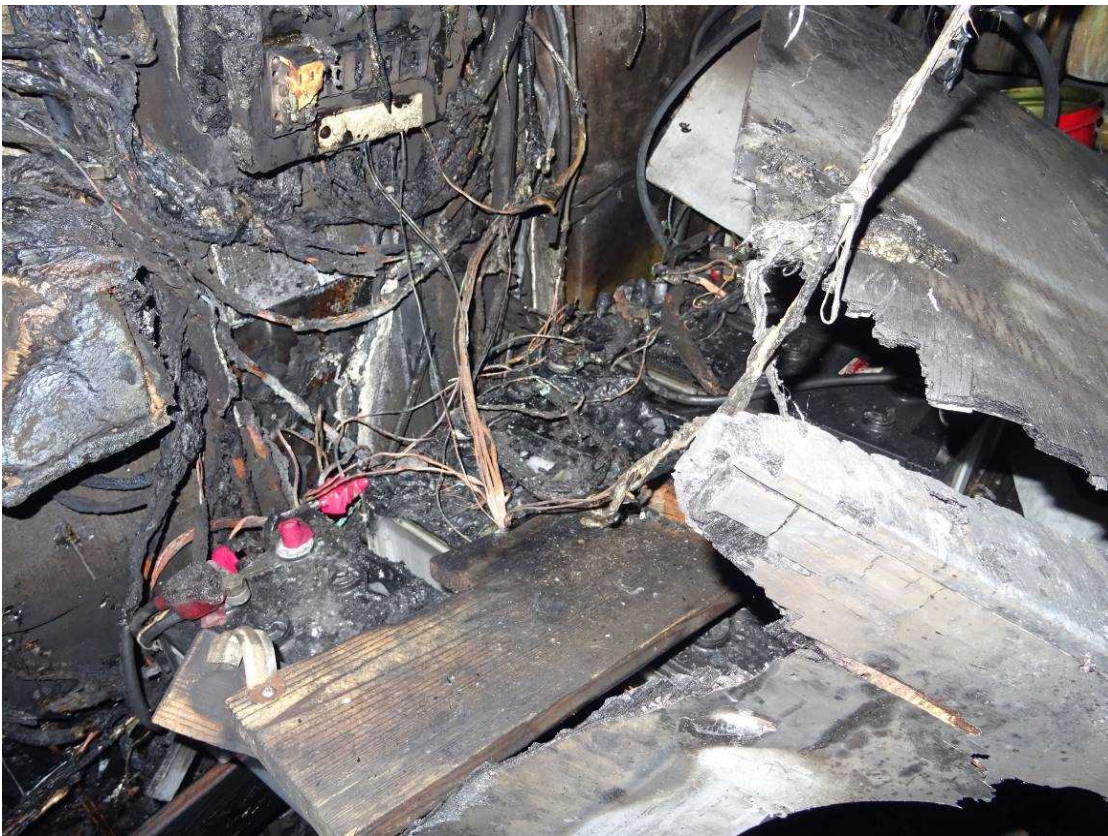
写真4 分電盤及びメインスイッチ付近

| 損傷 | 機関室内の分電盤及びメインスイッチに焼損 |
