船舶事故調査報告書

令和2年8月19日
 運輸安全委員会（海事専門部会）議決
 委員 佐藤 雄二（部会長）
 委員 田村 兼吉
 委員 岡本 満喜子

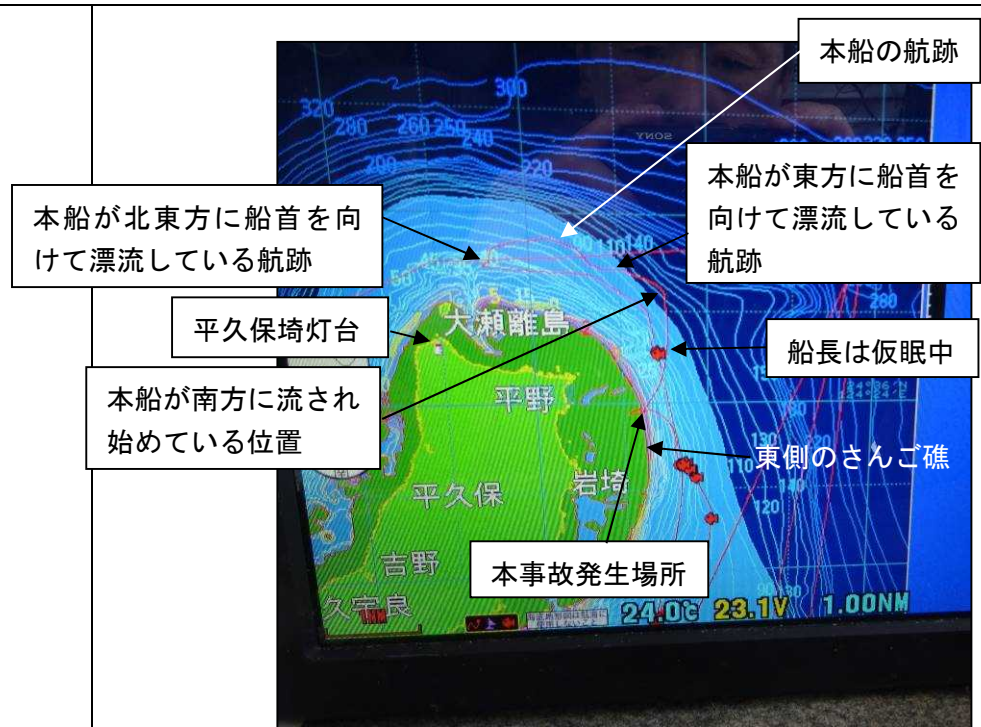
22時25分	北北東	1	—	—
	22時55分	西	1	—	—
	23時00分	—	—	南南東	0.17
	23時25分	西	0	—	—
	23時55分	西北西	1	—	—
	3月23日 00時00分	—	—	東南東	0.45
	00時25分	西	2	—	—
	00時55分	北北東	8	—	—
	01時00分	—	—	東	0.71
	01時25分	北北東	8	—	—
	01時55分	北北東	7	—	—
	02時00分	—	—	東	0.83
	海象：海上 平穩、潮汐 低潮時				
事故の経過	<p>本船は、船長が1人で乗り組み、石垣島の東側沿岸海域を漁に従事しながら北進することとし、令和2年3月22日11時00分ごろ、石垣島北方に向け、石垣市石垣漁港を出港した。</p> <p>船長は、以前に本船所有者と共に乗船して漁に従事したことが何度かあったが、単独で乗船して漁に従事した経験がほとんどなかったので、本船所有者から、漁獲ポイントを自らの体験で得ること、漁を終えた後、本船を陸岸から離してシーアンカーを使用して漂泊すること、翌日の昼前までには石垣漁港に戻ることを伝えられていた。</p> <p>船長は、22日19時～20時までの間に漁を終え、仮泊するために石垣島北方沖に向かい、平久保埼灯台の北北東方沖において、シーアンカーを使用せず、スパンカーを張り、マスト灯、両色灯及び船尾灯を表示して本船を漂泊させ、22時～23時の間に仮眠を取り始めることとした。</p> <p>船長は、船位、風向及び潮流を1時間毎に確認しようと、「スマートフォンのアラーム音（以下単に「アラーム音」という。）が1時間毎に鳴るように設定」（以下「アラーム設定」という。）し、22日23時30分を過ぎたころ、本船が北東方に船首を向けて漂流していること、23日00時30分を過ぎたころ、本船が東方に船首を向けて漂流していることをそれぞれ確認し、いずれも石垣島の陸岸から離れて漂泊しているので問題ないと思い、確認後は仮眠を続け、いつしか深い眠りに陥り、次に確認するはずの01時30分ごろのアラーム音に気付いていなかった。（写真1参照）</p>

写真1 GPSプロッター画面に表示されている本船の航跡

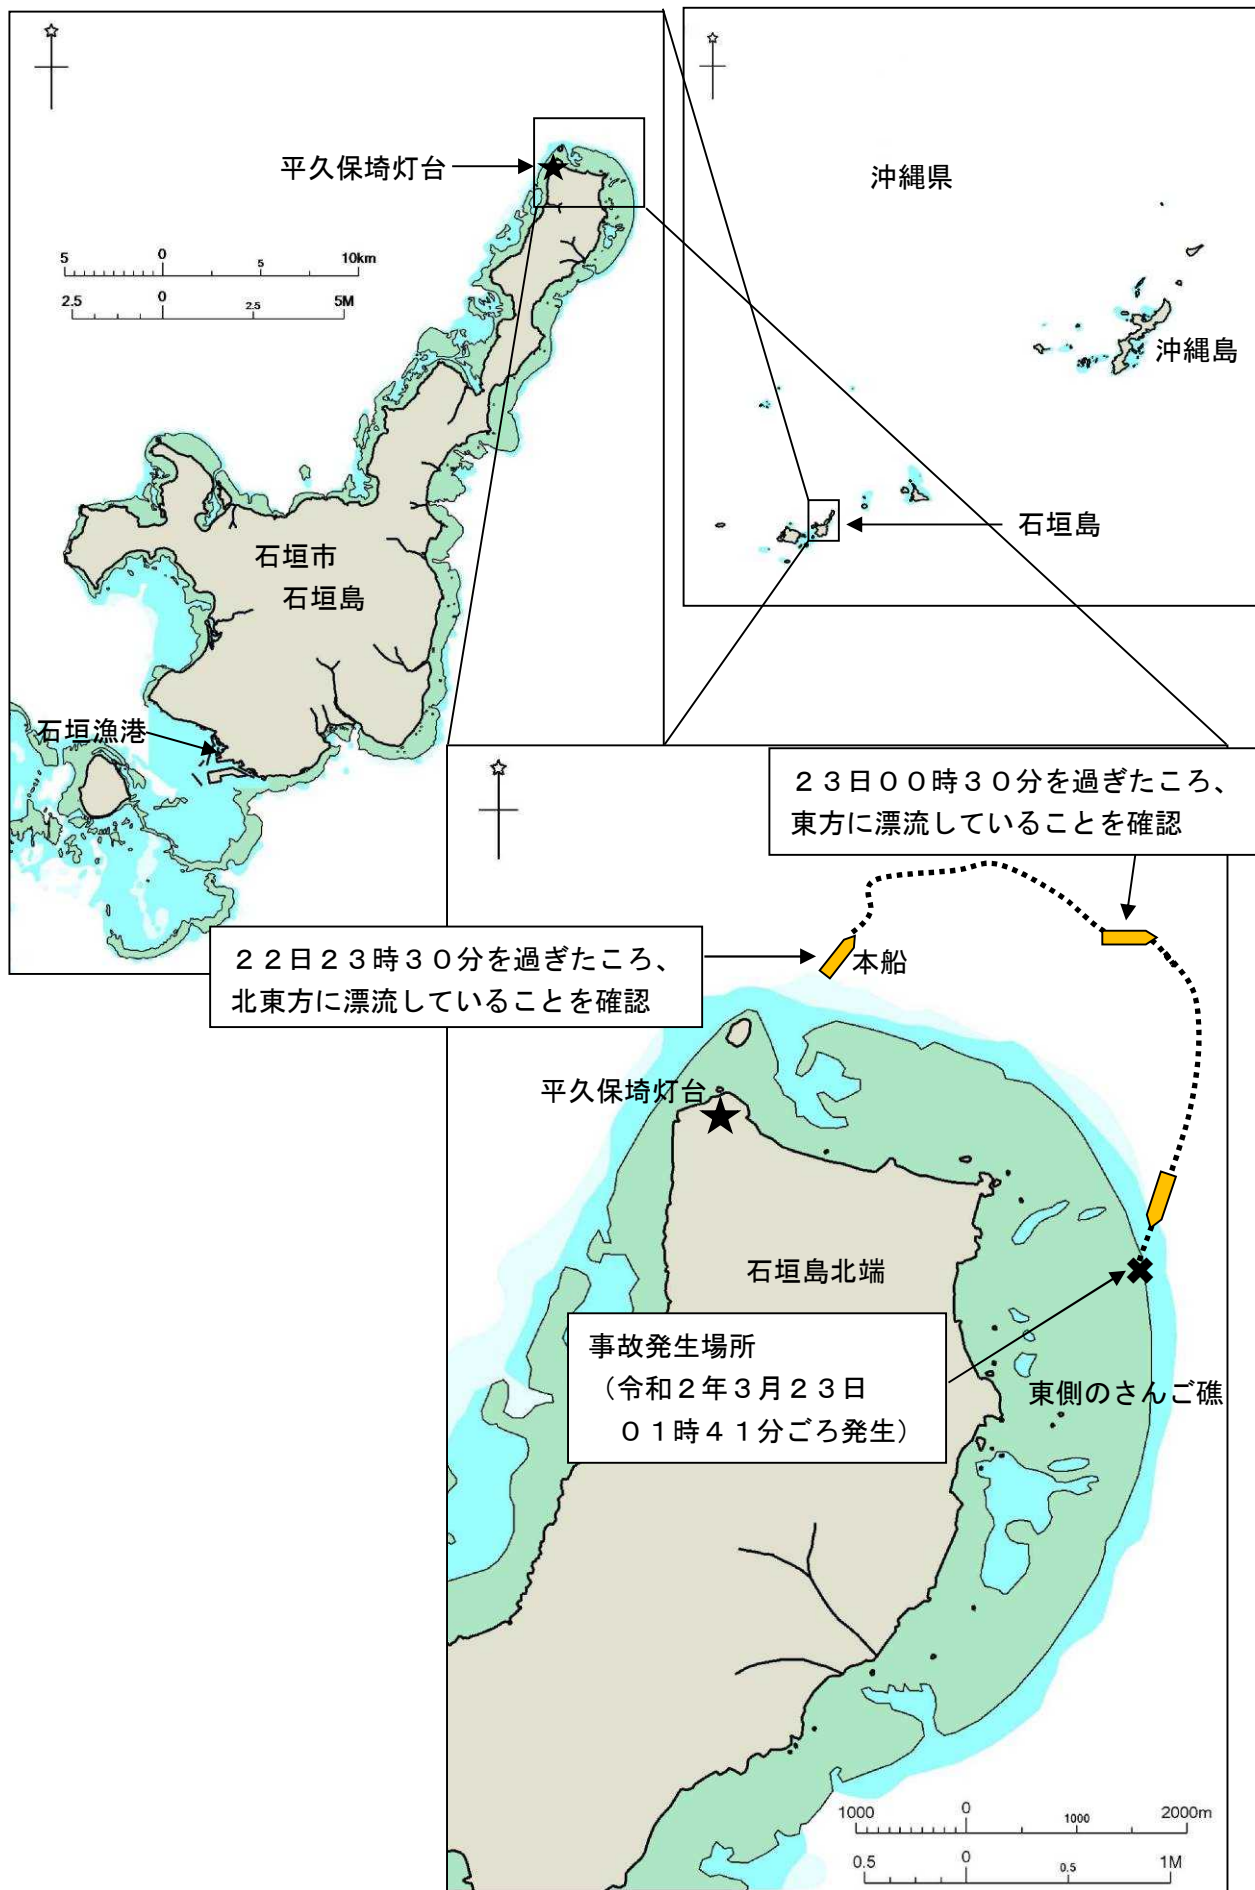
付図1 事故発生経過概略図

船長は、突然の衝撃音で目覚め、01時41分ごろ、本船が石垣島北端の東側のさんご礁に乗り揚げたことを認めた。

本船は、船長が自力離礁を試みたが、離礁することができず、本船所有者に本事故発生の連絡を行い、満潮時において、所属する漁業協同組合の僚船によって引き出された後、えい航されて石垣漁港に入港した。

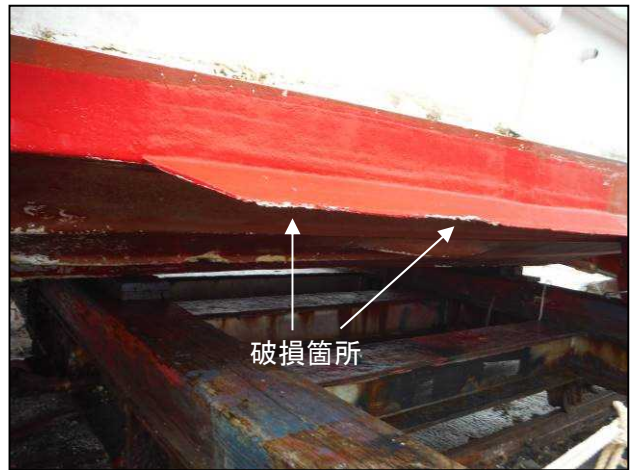
写真4 ビルジキールに破損の状況

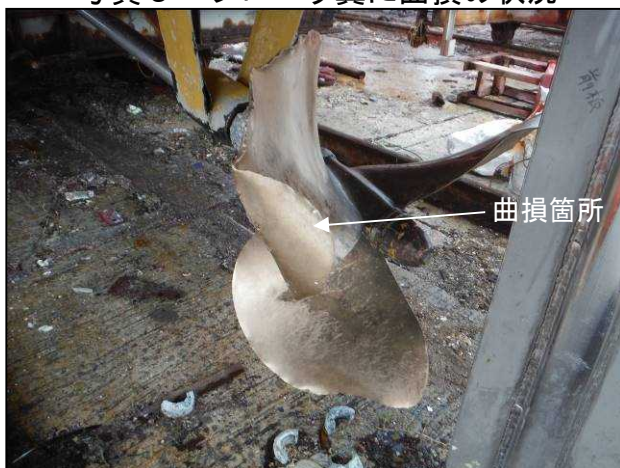
写真5 プロペラ翼に曲損の状況

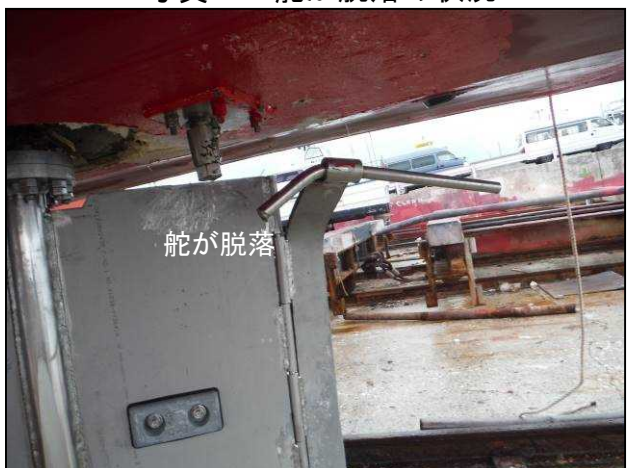
写真6 舵が脱落の状況
