船舶事故調査報告書

令和2年8月19日
 運輸安全委員会（海事専門部会）議決
 委員 佐藤 雄二（部会長）
 委員 田村 兼吉
 委員 岡本 満喜子

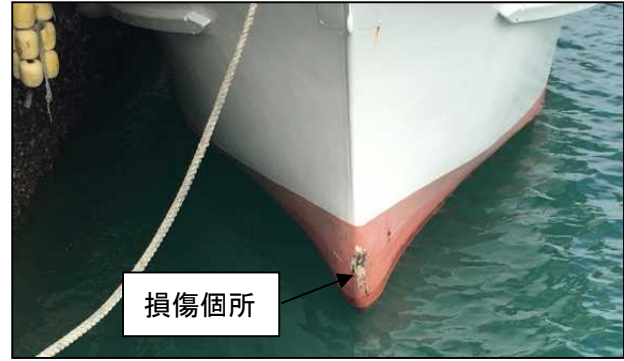
<p>損傷</p>	<p>A バルバスバウに擦過傷 B 船尾外板に亀裂、オーニング支柱に曲損</p>
<p>気象・海象</p>	<p>気象：天気 曇り、風向 東南東～南東、風力 2～3、視界 良好 降水量 0.5mm 未満 海象：波高 約0.5m、潮汐 下げ潮の末期</p>
<p>事故の経過</p>	<p>A 船は、船長A及び乗組員1人（以下「乗組員A」という。）が乗り組み、糸満市糸満漁港で漁獲物を水揚げした後、帰港することとし、令和2年4月4日09時00分ごろ、沖縄県八重瀬町港川漁港に向け、糸満漁港を出港した。</p> <p>本船は、糸満港西水路を通過し、同水路口付近から南方約1海里にあるトコマサリ礁の西側を過ぎた後、船首を南東方に向け、約5ノットの対地速力で航行した。</p> <p>船長Aは、操舵室で操船していたところ、波間に見え隠れする赤色のカヌー1隻（以下「本件カヌー」という。）を右舷前方に視認したので、本件カヌーの動きが気になり、操舵室から出て右舷船尾部で、遠隔操縦リモコンで操船しながら乗組員Aと共に本件カヌーが釣り中であることを確認した。</p> <p>A 船は、喜屋武岬南南西方沖を南東進中、船長Aが、乗組員Aと共に、本件カヌーの釣りを見ながら次第に本件カヌーから遠ざかるのを確認した後、操舵室に戻り、椅子に座って操船しようとしたところ、09時37分ごろ、同じ速力のままA船の船首部とB船の船尾部とが衝突した。</p> <p>B 船は、船長Bが1人で乗り組み、友人2人（以下「同乗者B₁」、「同乗者B₂」という。）を乗せ、釣りの目的で、糸満市に所在するマリーナ（以下「本件マリーナ」という。）を出発し、喜屋武岬南方沖の水深約40mの海域で釣りを行うこととした。</p> <p>B 船は、船首を南東方に向け、機関を停止して錨泊し、船長Bが左舷船尾部、同乗者B₁が右舷船尾部、同乗者B₂が右舷船首部で、それぞれ救命胴衣を着用して位置につき、4日08時30分ごろから釣りを開始した。</p> <p>同乗者B₁は、右舷船尾部で釣りをしているとき、B船から北西方約200～300m離れたところに、B船船尾部に真っすぐ向かってくるA船を認め、A船がB船に向かって来ている旨を船長B及び同乗者B₂に口頭で伝え、船長Bは、以前に、錨泊して釣り中、漁船が自船の至近を通過し、航走波の影響で船体が揺れて釣りができなくなることを何度も経験しており、今回も同じことであろうと思っていた。</p> <p>B 船は、A船との距離が約100mを切っても、A船が進路を変えることなく真っすぐ向かってくるので、船長Bが、危険を感じ、同乗者B₁と同乗者B₂と共に、A船に向かって、大声を出し、手を大きく振り、指笛を吹くなどの合図を送ったものの、機関を停止して錨泊し</p>

写真2 A船バルバスバウ擦過傷

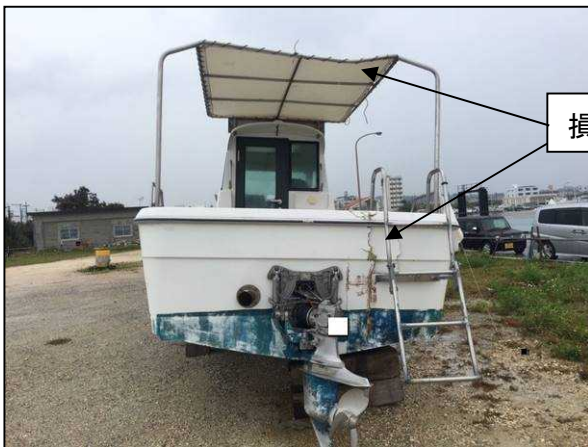
写真4 B船損傷状況

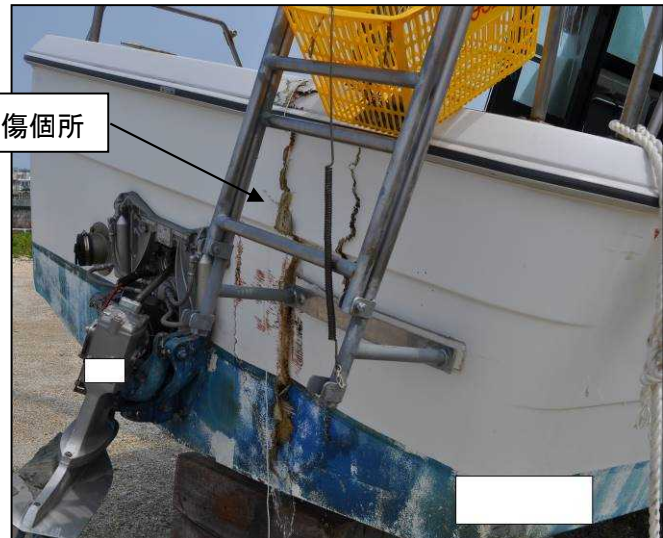
<p>たままの状態ではA船と衝突した。</p> <p>船長Bは、衝撃を受けたものの落水することなく同乗者B₂と船内に残り、衝撃により落水した同乗者B₁を海中からB船に引き揚げた後、海上保安庁に118番通報を行い、本件マリーナに本事故発生の連絡を行った。</p> <p>A船は、衝撃によりB船から投げ出されたクーラーボックス、釣り竿等を回収した後、B船の船尾外板に亀裂が生じて浸水が始まったので、B船をえい航して本件マリーナに向かったが、本件マリーナ付近の水深が浅くて近寄れなかったため、糸満港西水路において、糸満漁業協同組合所属の小型船にB船を引き継ぎ、港川漁港に帰港した。</p> <p>B船は、A船からロープが離れた後に水没したが、糸満漁港にあるクレーンで引き揚げられ、陸揚げされた。</p> <p>(付図1 事故発生経過概略図、写真1 A船、写真2 A船バルバスバウ擦過傷、写真3 B船、写真4 B船損傷状況、写真5 B船船尾外板に亀裂 参照)</p>
<p>その他の事項</p>	<p>船長Aは、操舵室で操船中に本件カヌーを右舷前方に視認した際、小雨が降って周囲が見えにくいと感じていたが、目視したところ、周囲に本件カヌー以外の船舶がいなかったと思われ、B船の存在に気付いていなかった。</p> <p>A船は、船長A及び乗組員Aが右舷船尾部で本件カヌーの釣りを見ながら航行していた際、船長A及び乗組員Aの立ち位置からでは、操舵室により船首中央から左舷方を見渡すことができなかった。</p> <p>船長A及び乗組員Aは、そでいか漁に従事しており、本事故当日、糸満漁港で漁獲物を水揚げする前、喜屋武岬沖で漂泊し、見張りを交替しながら就寝しており、健康状態に問題はなかった。</p> <p>船長Bは、喜屋武岬沖での釣りを月に1～2回の頻度で6年以上行っており、海上が平穏な時に釣りを行っていた。</p> <p>船長Bは、本事故当日、喜屋武岬沖において、土曜日で海上も平穏だったので、他にもプレジャーボートがいていたと思っていたが、周囲に自船以外のプレジャーボートを見ておらず、本件カヌーのことを見ていなかった。</p> <p>本事故当時、船長B、同乗者B₁及び同乗者B₂が着用していた救命胴衣には、笛が付いていなかったが、B船に備付けの救命胴衣には笛が付いていた。</p>

写真5 B船船尾外板に亀裂
