船舶事故調査報告書

令和2年9月9日

運輸安全委員会（海事専門部会）議決

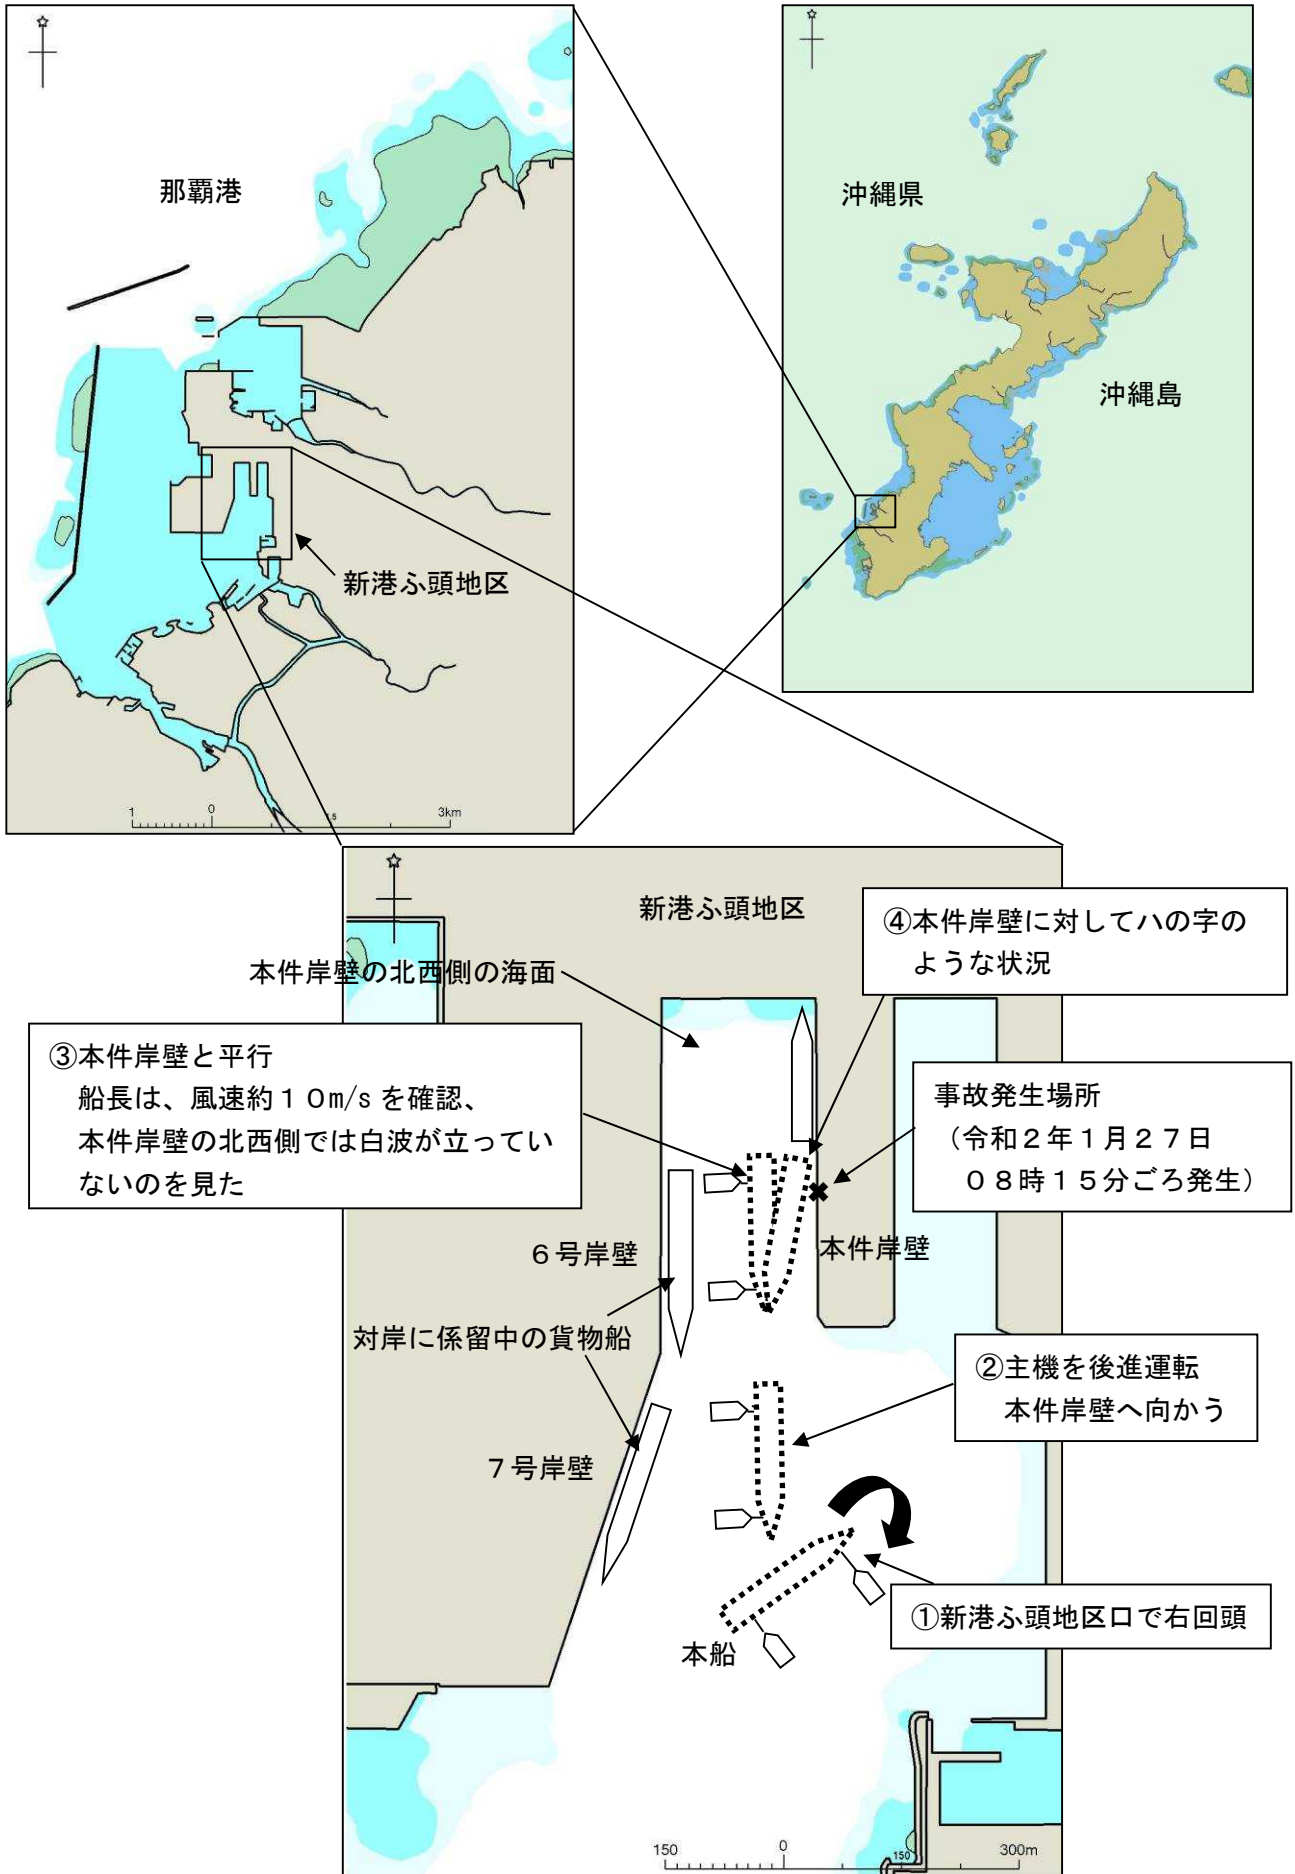
付図1 事故発生経過概略図

本船は、本件岸壁に徐々に接近し、本件岸壁までの距離が約15mになったところで、船長が本船から離れるようタグボートに伝え、ラインを本件岸壁に送って着岸しようとした際、急に船尾右舷方から強風を受け、左舷船尾部が本件岸壁に圧流され、08時15分ごろ左舷船尾部が本件岸壁に衝突した。

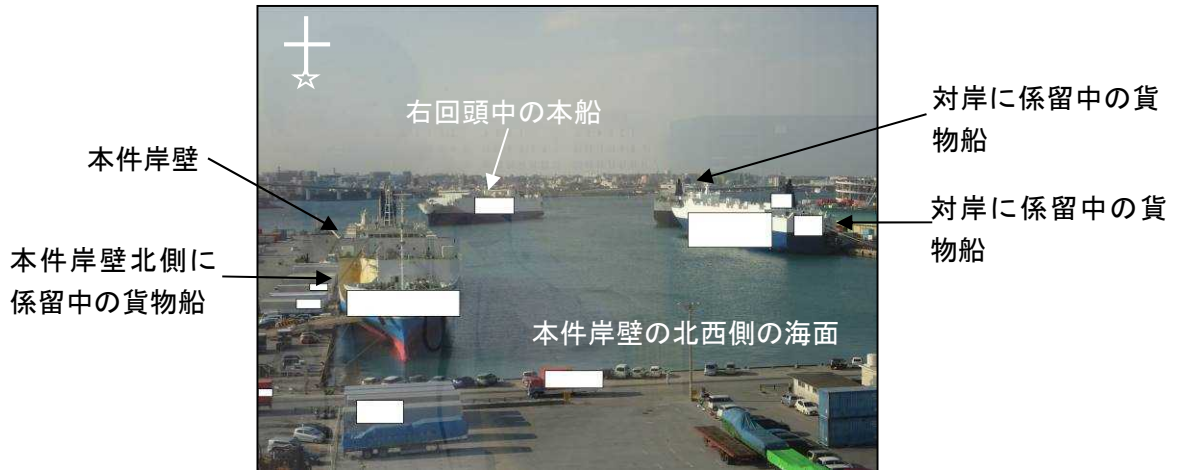
見たことから、自らの操船で着岸作業を行うこととしたものと考えられる。
原因	<p>本事故は、本件岸壁において強風注意報が発表されている状況下、本船が船首を南方に向けて左舷着けで本件岸壁に着岸作業中、船長が、対岸に係留中の貨物船が風除けとなって強風の影響を受けずに着岸できると思い、タグボートを離れた後、急に船尾右舷方から強風を受けたため、北西寄りの強風に圧流され、左舷船尾部が本件岸壁に衝突したものと推定される。</p>
再発防止策	<p>今後の同種事故等の再発防止に役立つ事項として、次のことが考えられる。</p> <ul style="list-style-type: none"> ・ 船長は、強風注意報が発表されている状況下、一時的に強風が収まったとしても、強風の影響があることを考慮し、安全に着岸できるまでタグボートを継続して使用すること。

写真3 那覇港新港ふ頭地区（本事故当時の係留状況）

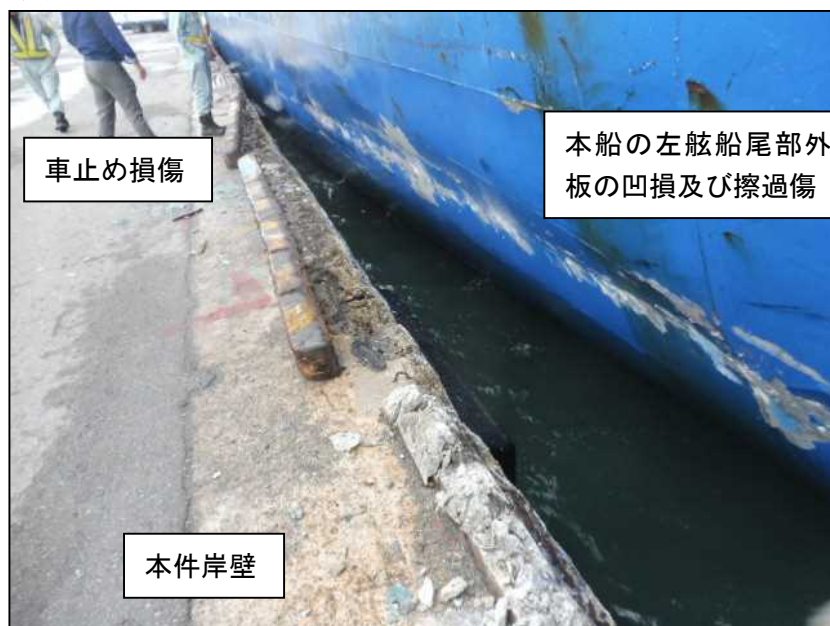
事故種類	衝突（岸壁）		
発生日時	令和2年1月27日 08時15分ごろ		
発生場所	沖縄県那覇港新港ふ頭地区5号岸壁 泊大橋橋梁灯（C1灯）から真方位347° 1,260m付近 （概位 北緯26° 14.2′ 東経127° 40.6′）		
事故の概要	ロールオン・ロールオフ貨物船 琉球エクスプレス6は、着岸作業中、岸壁に衝突した。 琉球エクスプレス6は、左舷船尾部外板の凹損等を生じ、また、岸壁は、車止めに破損を生じた。		
事故調査の経過	令和2年2月10日、本事故の調査を担当する主管調査官（那覇事務所）ほか1人の地方事故調査官を指名した。 原因関係者から意見聴取を行った。		
事実情報 船種船名、総トン数 船舶番号、船舶所有者等 L×B×D、船質 機関、出力、進水等	ロールオン・ロールオフ貨物船 琉球エクスプレス6、10,329トン 136999、マルエーフェリー株式会社（船舶所有者、A社）、 南西海運株式会社（船舶所有者）、北星海運株式会社（船舶借入人、B社） 158.03m×26.00m×18.45m、鋼 ディーゼル機関、12,640kW、平成13年2月9日		
乗組員等に関する情報	船長 男性 59歳 三級海技士（航海） 免許年月日 平成22年11月24日 免状交付年月日 令和元年12月3日 免状有効期間満了日 令和7年3月17日		
死傷者等	なし		
損傷	本船 左舷船尾部外板に凹損及び擦過傷 岸壁 車止めに破損		
気象・海象	気象：天気 曇り、視界 良好 本事故発生場所の西方約1,000mに位置する那覇港管理組合が所管する新港ふ頭地区風向風速計の1月27日の観測値は、次のとおりであった。		
	時刻	平均	最大瞬間

写真4 本船の左舷船尾部外板及び本件岸壁の車止めの損傷
