船舶事故調査報告書

船種 船名 漁船 ゆい丸
漁船登録番号 ON3-28186
総トン数 2.3トン

事故種類 乗揚
発生日時 令和2年5月16日 01時28分ごろ
発生場所 沖縄県八重瀬町港川漁港港口付近
港川港第3号立標から真方位211° 240m付近
(概位 北緯26° 07.3' 東経127° 45.8')

令和2年9月9日
運輸安全委員会(海事専門部会)議決
委員 佐藤 雄二(部会長)
委員 田村 兼吉
委員 岡本 満喜子

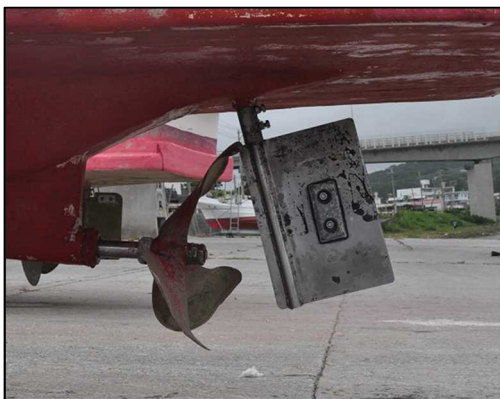
本船は、プロペラ翼及び舵軸に曲損、船底キールに破損、船底外板に擦過傷を生じた。(写真1～3参照)

写真1 プロペラ翼及び舵軸に曲損

2.3から、本船は、プロペラ翼及び舵軸に曲損、船底キールに破損、船底外板に擦過傷を生じたものと認められる。

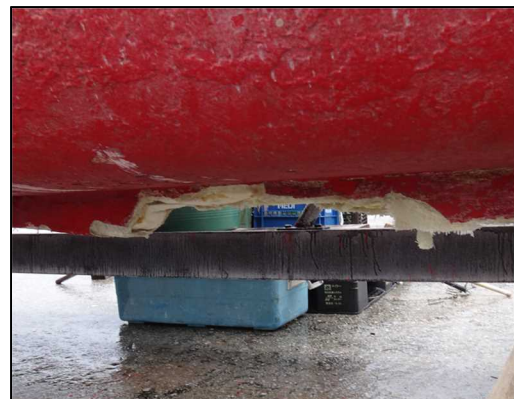
写真2 船底キールに破損

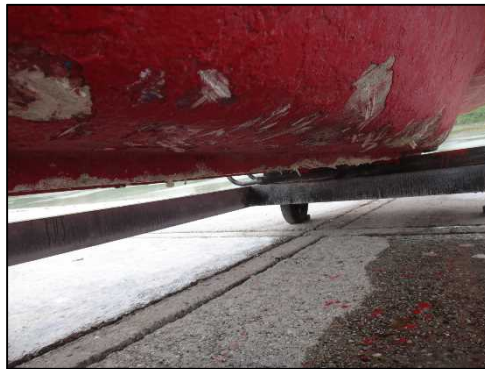
写真3 船底外板に擦過傷

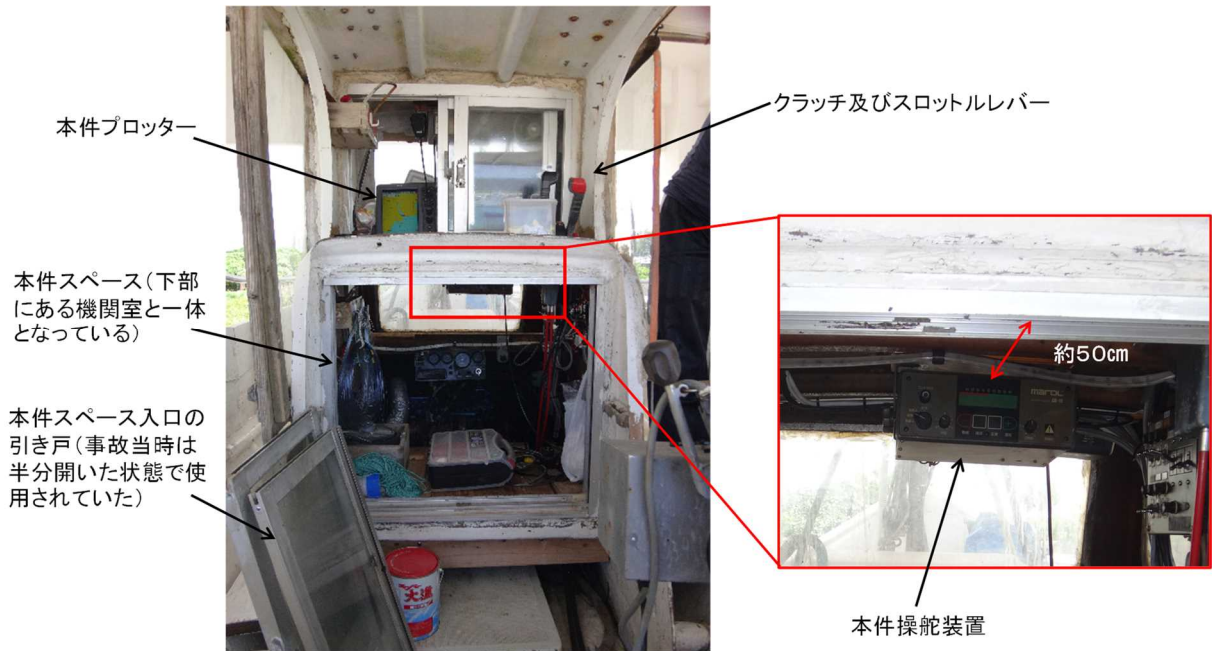
本船は、操縦区画の上部に本件プロッター、クラッチ及びスロットルレバーが設置され、同区画の下部にある機関室と一体となったスペース（以下「本件スペース」という。）の入口から約50cm奥に本件操舵装置が設置されており、本件プロッターと本件操舵装置が接続されていた。

写真5 操縦区画と本件操舵装置の設置場所

- (4) 本船船長は、本件操舵装置が機関室と一体となった本件スペースの奥に設置されていたことから、船首が目的地の方向（±25度以内）を向いていないことを示す警報音に気付かなかったか、又は、遠隔管制器による操舵の状態になっていることを示す液晶表示部の情報に気付かなかった可能性があると考えられる。
- (5) 本船船長は、僚船船長から本船が陸岸に向かって航行している旨携帯電話で連絡を受けた際、本件パヤオに向けて航行しているはずである旨返答したことから、本件プロッターで本件パヤオを目的地に設定したつもりで本件操舵装置を航法モードとした後、本船が本件パヤオに向かっていると思い込んでいたものと考えられる。
- (6) 本船船長は、本件パヤオに向かっていると思い込んでいたことから、目視のみで見張りを行いながら自動操舵で航行を続け、本船が右転して陸岸に向かっていることに気付かなかったものと考えられる。
- (7) 本船船長は、航法モードで航行中、僚船船長から本船が陸岸に向かって航行している旨の連絡を受けたことから、気が動転した状態で本件操舵装置及び遠隔管制器を操作したものと考えられる。

本船船長が、本件プロッター及び本件操舵装置の取扱方法を十分に把握していなかったこと、及び本件操舵装置が本件スペースに設置されていたことは、本事故の発生に関与した可能性があると考えられる。

- (2) 操船者は、霧などによる視界不良の状況下では、自動操舵の使用を控えること。
- (3) 操船者は、GPSプロッター及び自動操舵装置の取扱方法を十分に把握した上で使用すること。
- (4) 自動操舵装置を設置する場合、操船者が確認及び操作しやすい場所に設置すること。

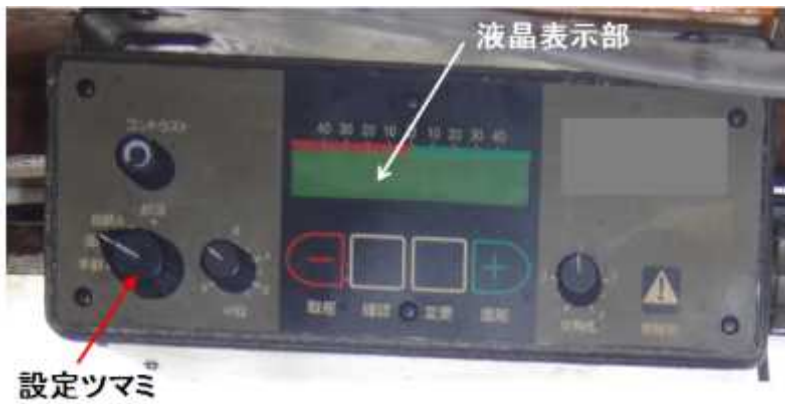
写真6 本件操舵装置

本件操舵装置は、設定ツマミを「航法」に合わせて航行中、遠隔管制器を5度以上操作した場合、遠隔管制器による操舵の状態に切り替わるようになっており、液晶表示部にその状態になっていることが表示され、確認することができる。なお、遠隔管制器を中立に戻せば、約1秒後に航法モードに戻る。

また、船首を航法装置で設定した目的地の方向（±25度以内）に向けずに設定ツマミを「航法」に合わせた場合、その目的地に向けて旋回が始まるとともに警報音が鳴るようになっている。

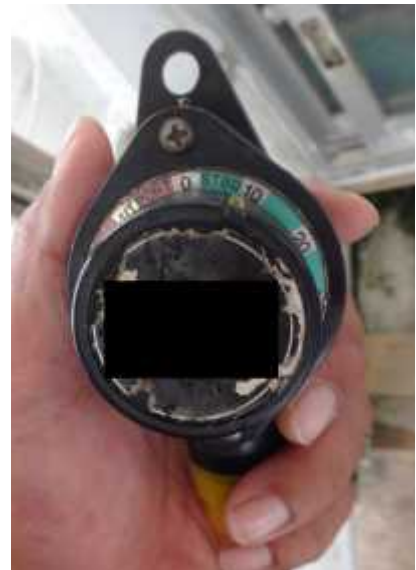
写真7 遠隔管制器

本船が右転して陸岸に向かったのは、本船船長が本件操舵装置を航法モードに切り替えた際、目的地が港川漁港になっていたか、又は、目的地が本件パヤオになっていたものの、航法モードで航行中に意図せずに遠隔管制器が5度以上右に操作されたことによる可能性があると考えられる。

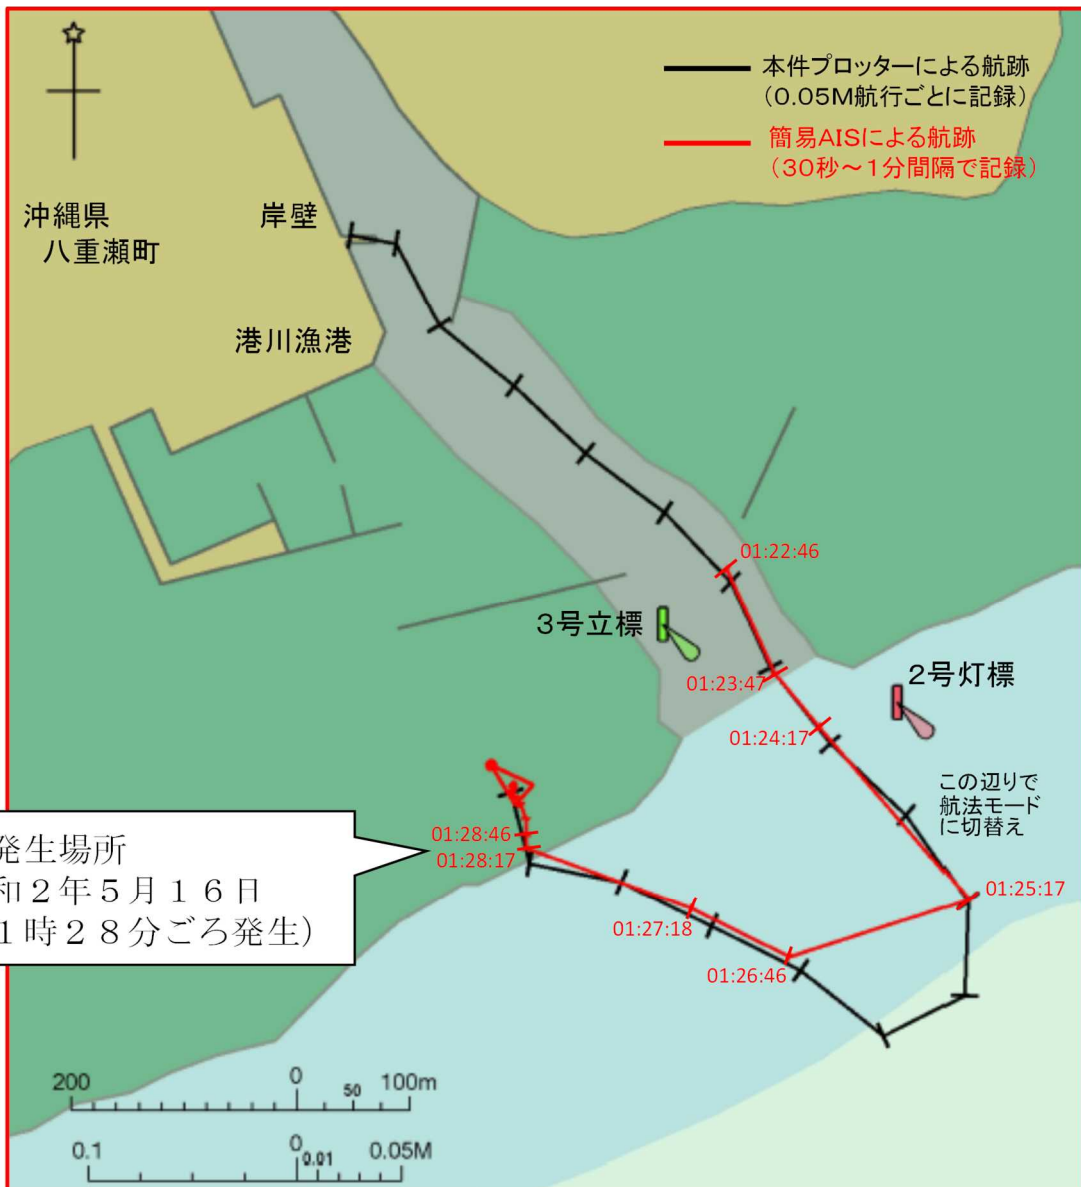
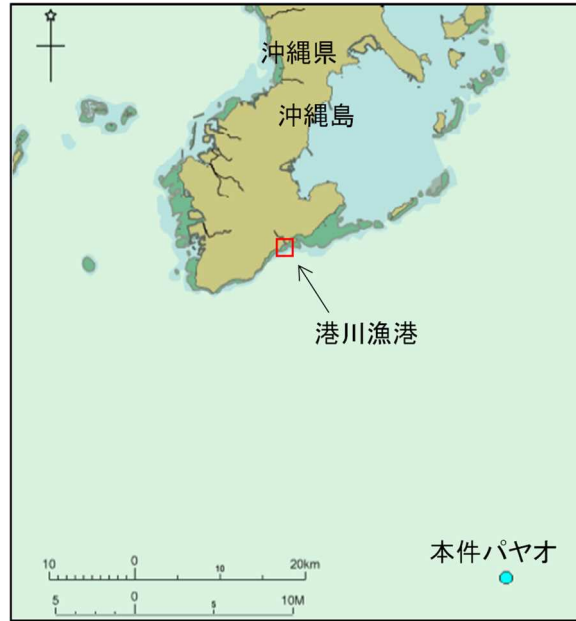
付図1 航行経路図

本事故の発生日時は、令和2年5月16日01時28分ごろで、発生場所は、3号立標から真方位211° 240m付近であった。

- (1) 本船は、本船船長が1人で乗り組み、5月16日01時20分ごろ、本件パヤオに向け、港川漁港の岸壁を発したものと考えられる。
- (2) 本船は、港川漁港内を南東進し、2号灯標と3号立標との間を通過した後、01時25分ごろ右転を開始したものと推定される。
- (3) 本船は、約6knの速力で北西進中、01時28分ごろ港川漁港港口付近のさんご礁に乗り揚げたものと推定される。
