船舶事故調査報告書

事故種類	衝突（波除堤）
発生日時	不明（令和元年9月28日 日出前～04時30分ごろの間）
発生場所	北海道函館港弁天町波除堤 函館港西副防波堤灯台から真方位158°1,250m付近 （概位 北緯41°47.1′ 東経140°42.3′）
事故の概要	プレジャーボート ^{しゅんよう} 春陽は、航行中、波除堤に衝突した。 春陽は、船長が死亡し、船首船底部に破口等を生じて沈没した。
事故調査の経過	令和元年9月30日、本事故の調査を担当する主管調査官（函館事務所）ほか1人の地方事故調査官を指名した。 原因関係者からの意見聴取は、本人が本事故で死亡したため、行わなかった。
事実情報 船種船名、総トン数 船舶番号、船舶所有者等 L×B×D、船質 機関、出力、進水等	プレジャーボート 春陽、5トン未満 202-5325北海道、個人所有 8.30m(Lr)×2.42m×0.69m、FRP ディーゼル機関、132.39kW、平成9年3月
乗組員等に関する情報	船長 男性 71歳 一級小型船舶操縦士・特殊小型船舶操縦士・特定 免許登録日 平成5年3月19日 免許証交付日 平成29年10月4日 （令和5年8月7日まで有効）
死傷者等	死亡 1人（船長）
損傷	本船 船首船底部に破口等、沈没（全損） 波除堤 衝突痕
気象・海象	気象：天気 晴れ、風向 北、風力 2、視界 良好 海象：海上 平穏、潮汐 下げ潮の初期 日出時刻：05時30分ごろ、常用薄明開始時刻：05時02分ごろ
事故の経過	本船は、船長が1人で乗り組み、令和元年9月28日日出前、函館港内のマリーナ（以下「本件マリーナ」という。）を出航し、同港内を航行中、弁天町波除堤に衝突した。 船長の家族は、04時30分ごろ、船長から本船が何かにぶつかって転覆しそうである旨の電話連絡を受けたものの、すぐに通話が切れ、船長に電話連絡をしたところ、数秒間水の流れる音が聞こえた

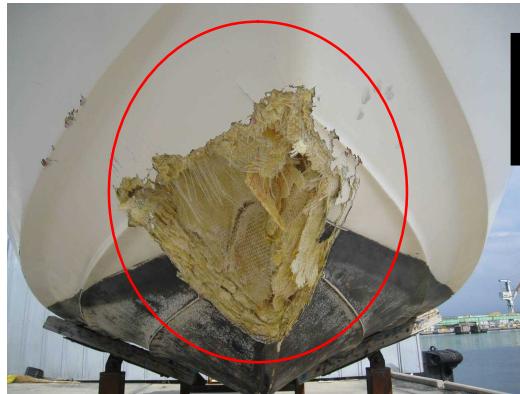
<p>後、再び通話が切れたので、04時36分ごろ、海上保安庁に本事故の発生を通報した。</p> <p>本船は、本件マリナー付近で船首部を上にして半沈没状態となっていたところを、本件マリナーを出航した別のプレジャーボートの船長によって発見され、04時47分ごろ通報された。</p> <p>船長は、巡視艇及び巡視船搭載艇が来援して本船の操舵室から発見された後、救急車で北海道函館市内の病院に搬送され、医師により死因が溺水による窒息と検案された。</p> <p>本船は、陸揚げされた後、解撤された。</p> <p>(付図1 事故発生場所概略図、写真1 本船、写真2 本船の船首船底部の損傷状況 参照)</p>
<p>その他の事項</p>	<p>本件マリナーを出航する小型船舶は、函館港外に向かう際、弁天町波除堤付近にある函館港西防波堤南端の切り通しを日常的に使用していた。</p> <p>船長は、忙しい時期を除いて月に1回程度本船で釣りを行っており、その際、03時ごろから04時ごろの間に自宅を出発し、本船で釣りを行った後、12時ごろから15時ごろの間に帰宅していた。</p> <p>船長は、本事故当日、体調に異常はなかった。</p> <p>船長は、発見された際、黒色の上着と紺色のズボンを着用しており、救命胴衣を着用していなかった。</p> <p>本船は、現場調査時、操舵室内にGPSプロッターがあり、船長の救命胴衣が同室内の物入れに収納されていた。</p> <p>弁天町波除堤東端には、本船との衝突痕が残っていた。</p>
<p>分析</p> <p>乗組員等の関与</p> <p>船体・機関等の関与</p> <p>気象・海象等の関与</p> <p>判明した事項の解析</p>	<p>不明</p> <p>不明</p> <p>不明</p> <p>本船は、函館港内を航行中、弁天町波除堤に衝突したものと考えられるが、船長が本事故で死亡しており、目撃者がいないことから、衝突に至った状況を明らかにすることはできなかった。</p> <p>船長の死因は、溺水による窒息であった。</p> <p>本船は、弁天町波除堤に衝突し、船長が船長の家族に連絡した後、本件マリナー付近で沈没しているのを発見されたことから、本件マリナーに帰航中に船首船底部の破口から浸水して沈没したものと考えられる。</p>

写真2 本船の船首船底部の損傷状況
