船舶事故調査報告書

事故種類	衝突
発生日時	令和2年1月10日 04時00分ごろ
発生場所	愛知県田原市伊良湖岬南方沖 伊良湖岬灯台から真方位173° 1.4海里（M）付近 （概位 北緯34° 33.4′ 東経137° 01.2′）
事故の概要	貨物船福宝丸及び液体化学薬品ばら積船扇奥羽丸は、共に北西進中、両船が衝突した。 福宝丸は、左舷船首部外板に擦過傷を生じ、また、扇奥羽丸は、端艇甲板右舷後部外板の凹損等を生じた。
事故調査の経過	令和2年1月16日、本事故の調査を担当する主管調査官（横浜事務所）ほか1人の地方事故調査官を指名した。 原因関係者から意見聴取を行った。
事実情報 船種船名、総トン数 船舶番号、船舶所有者等 L×B×D、船質 機関、出力、進水等	A 貨物船 福宝丸、499トン 141223、初高汽船株式会社（A ₁ 社）、独立行政法人鉄道建設・運輸施設整備支援機構、大一海運株式会社（運航者、A ₂ 社） 74.71m×12.00m×7.35m、鋼 ディーゼル機関、1,471kW、平成22年2月 B 液体化学薬品ばら積船 扇奥羽丸、498トン 141551、センコー汽船株式会社（B社）、芝興マリン有限公司 64.46m×10.00m×4.50m、鋼 ディーゼル機関、1,030kW、平成23年10月
乗組員等に関する情報	A 船長A 男性 71歳 四級海技士（航海） 免許年月日 昭和51年9月10日 免状交付年月日 平成30年4月4日 免状有効期間満了日 令和5年5月14日 航海士A 男性 71歳 四級海技士（航海） 免許年月日 昭和48年2月9日 免状交付年月日 令和元年10月29日

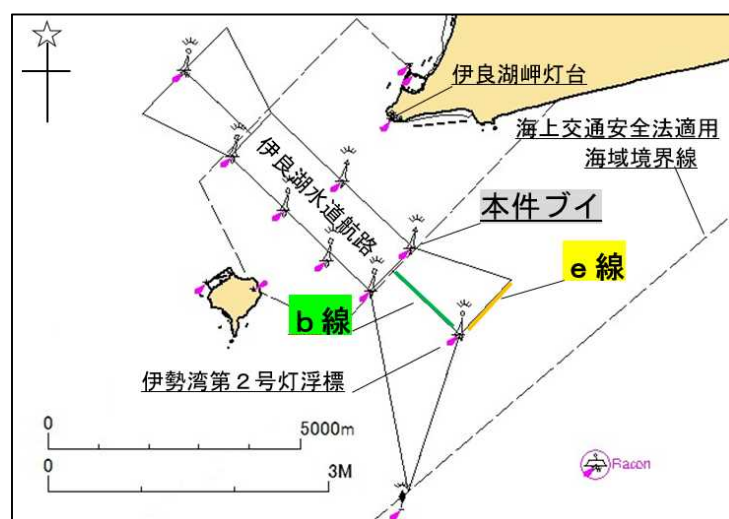
図1 伊良湖水道航路付近海域

海上交通安全法及び「海上交通安全法第二十五条第二項の規定に基づく経路の指定に関する告示（平成22年海上保安庁告示第92号）」によれば、平成22年7月1日の海上交通安全法の一部改正に伴い、伊良湖水道航路南側から同航路に入航しようとする船舶は、できる限り、伊勢湾第2号灯浮標から314° 1,850mの地点まで引いた線（b線）の東側を航行するとともに、同2号灯浮標から44° 1,500mの地点まで引いた線（e線）を横切って航行しなければならないこととされている。（図1参照）

A船は、本事故当時、航海士Aが、伊良湖水道航路出入口付近の航法を知らず、同航路に向けて北進しているC船及びD船に接近しない

<p>よう本件ブイに向けて東寄りの針路を選択した結果、e線を横切らずに航行することとなった。</p> <p>航海士Bは、B船等で伊良湖水道航路の航行経験が幾度もあった。</p> <p>航海士Bは、B船を減速させた時間が約1分間であり、短時間であったので、A船がB船に追いつくことはないと思い、右舷後方を確認していなかった。</p> <p>B社は、安全管理規程において、狭水道など船舶が輻輳する海域を航行する際には、船橋当直を2人体制とし、見張りを強化することを定めており、B社担当者がB船を訪船した際、全乗組員にその旨を指導していた。</p> <p>船長Bは、本事故発生前日、船橋当直者に対し、伊良湖水道航路入航前に昇橋して自ら操船指揮を行う予定であることを伝えていたが、本事故当時、忙しくて疲れが溜まっていたこともあり、自室で休息を取っていたので、昇橋していなかった。</p> <p>航海士Bは、本事故当時、船長Bが昇橋してこなかったが、船長Bが疲れていて寝ているものと思い、気を遣って船長Bに連絡しなかった。</p>
<p>分析</p> <p>乗組員等の関与</p> <p>船体・機関等の関与</p> <p>気象・海象等の関与</p> <p>判明した事項の解析</p>	<p>A あり、B あり</p> <p>A なし、B なし</p> <p>A なし、B なし</p> <p>A船は、伊良湖水道航路南口付近において、本件ブイの西方に向けて右転しながら北西進中、航海士Aが、自船を追い越した左舷船首方のB船に接近することはないと思い、右舷船首方の本件ブイの灯光に意識を向け、同じ速力で航行を続けたことから、右転しながら減速している左舷船首方のB船が接近していることに気付くのが遅れ、B船と衝突したものと考えられる。</p> <p>航海士Aが、伊良湖水道航路出入口付近の航法を知らず、本件ブイに向けて東寄りの針路を選択し、e線を横切らずに航行したことは、本事故の発生に関与した可能性があると考えられる。</p> <p>B船は、伊良湖水道航路南口付近において、A船の左舷方を追い越したのちに本件ブイの西方に向けて右転しながら北西進中、航海士Bが、右舷船尾方のA船がB船に追いつくことはないと思い、左舷方のC船及び左舷後方のD船の動向に意識を向け、A船の進路方向に寄って減速して航行を続けたことから、A船が接近していることに気付かず、A船と衝突したものと考えられる。</p> <p>航海士Bは、B船を減速させた時間が短時間であったことから、A船がB船に追いつくことはないと思っていたものと考えられる。</p> <p>航海士Bは、伊良湖水道航路内でC船及びD船と接近して並航することとなることから、C船及びD船を安全な距離を隔てて先航させよ</p>

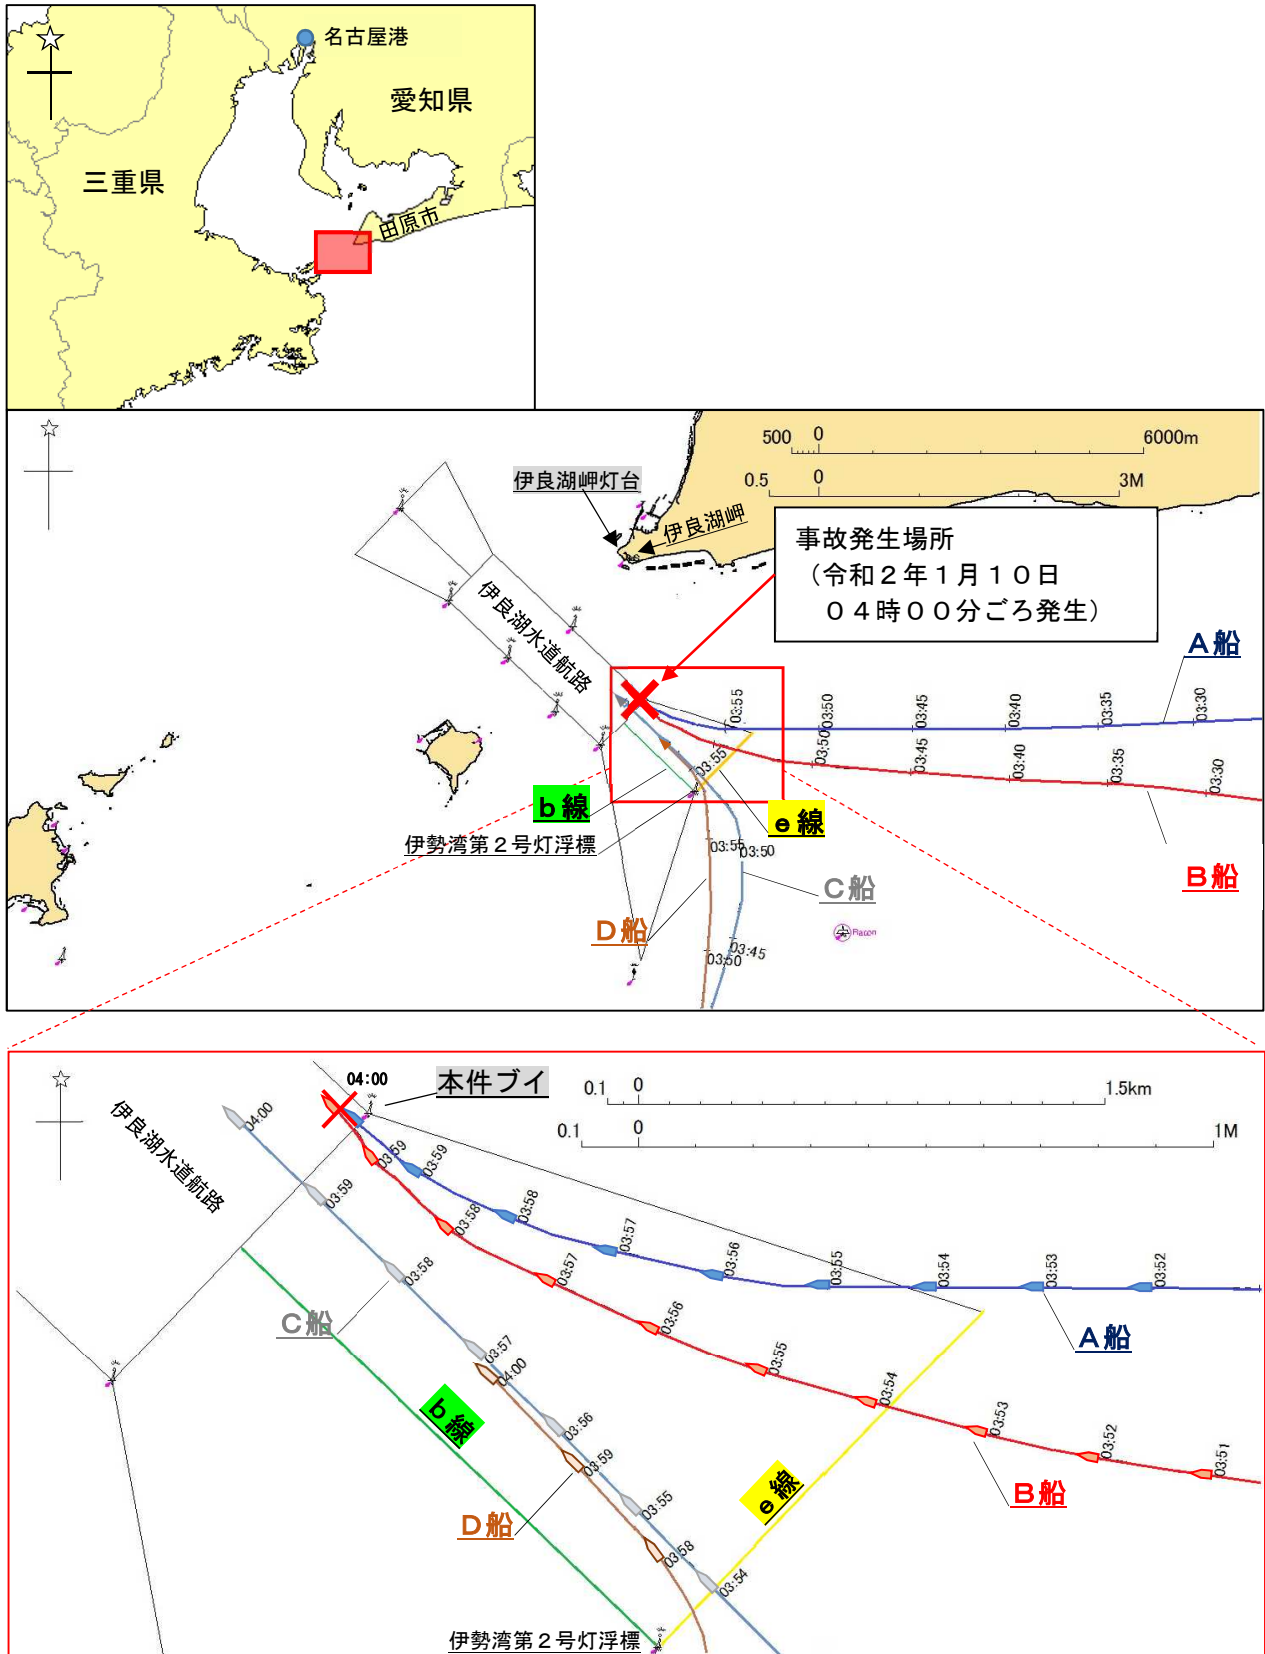
付図1 航行経路図

<p>うと思い、減速して本件ブイの西方に向けて航行することとしたものと考えられる。</p> <p>船長A及び船長Bが、伊良湖水道航路において、船橋当直を2人体制とせず、自ら操船指揮をとっていなかったことは、本事故の発生に関与した可能性があると考えられる。</p>
原因	<p>本事故は、夜間、伊良湖水道航路南口付近において、A船及びA船の左舷方を追い越したB船が共に本件ブイの西方に向けて右転しながら北西進中、航海士Aが、右舷船首方の本件ブイの灯光に意識を向け、同じ速力で航行を続け、また、航海士Bが、左舷方のC船及び左舷後方のD船の動向に意識を向け、減速して航行を続けたため、両船が衝突したものと考えられる。</p>
再発防止策	<p>A社は、本事故後、A船乗組員に対し、船舶の輻輳が予想される海域を航行する場合、船長自らが操船指揮をとるよう指導した。</p> <p>B社は、本事故後、B船乗組員に対し、船舶の輻輳が予想される海域を航行する場合、機関当直者を昇橋させ、見張りを強化するよう指導した。</p> <p>今後の同種事故等の再発防止に役立つ事項として、次のことが考えられる。</p> <ul style="list-style-type: none"> ・航行中は、特定の対象のみに意識を向けることなく、周囲の船舶の動静監視を継続し、常時、適切な見張りを行うこと。 ・航海士等は、伊良湖水道航路南側から同航路に入航しようとする船舶が、できる限り、b線の東側を航行するとともにe線を横切って航行しなければならないことなどを定めた海上交通安全法等法令を熟知しておくとともに、同法令を遵守して安全運航に努めること。 ・船会社等は、乗組員に対する海上交通安全法などの法令、航法等についての教育及び周知体制を充実させ、乗組員が法令等を遵守するよう積極的に支援すること。 ・狭水道等船舶が輻輳する海域を航行する場合、船長は昇橋して自ら操船指揮をとり、また、航海士等はためらわずに船長等に昇橋を要請し、見張りを強化すること。

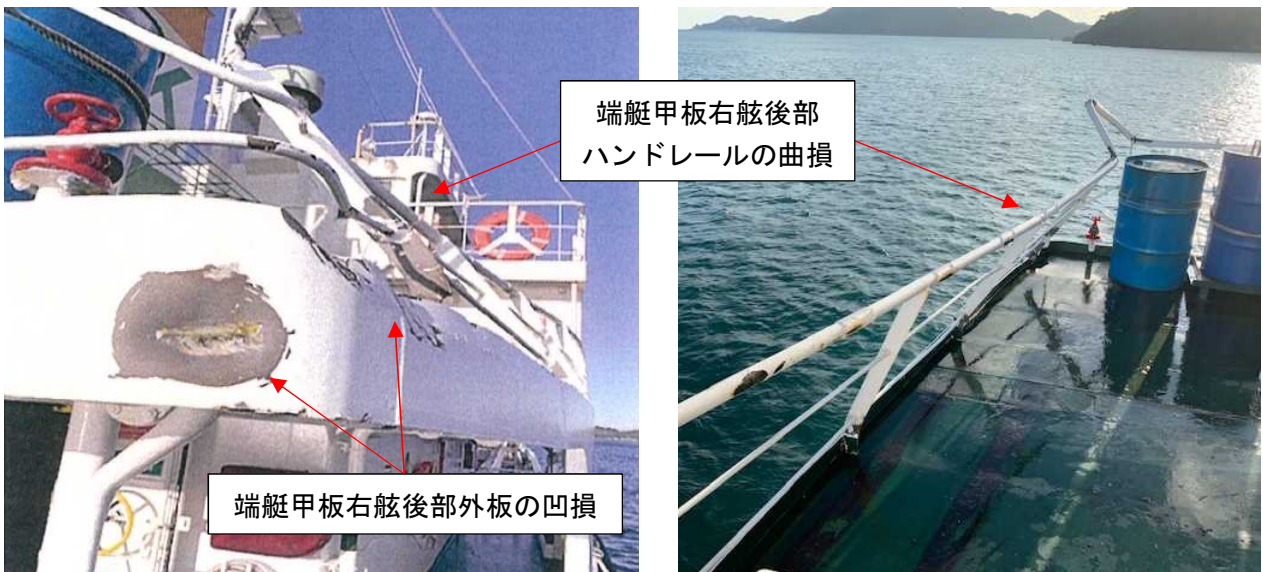
写真3 B船の損傷状況

<p>免状有効期間満了日 令和7年3月20日</p> <p>B 船長B 男性 70歳 三級海技士（航海） 免 許 年 月 日 昭和50年9月12日 免 状 交 付 年 月 日 平成30年2月27日 免状有効期間満了日 令和5年8月18日</p> <p>航海士B 男性 72歳 四級海技士（航海） 免 許 年 月 日 昭和52年2月4日 免 状 交 付 年 月 日 令和元年10月7日 免状有効期間満了日 令和7年3月22日</p>
死傷者等	なし
損傷	<p>A 左舷船首部外板に擦過傷</p> <p>B 端艇甲板右舷後部外板に凹損及びハンドレールに曲損</p>
気象・海象	<p>気象：天気 晴れ、風向 北西、風力 5、視界 良好</p> <p>海象：波高 約1.0m</p>
事故の経過	<p>A船は、船長A及び航海士Aほか3人が乗り組み、AISを作動させ、とうもろこし約861tを積載し、令和2年1月9日19時00分ごろ愛知県名古屋港に向けて静岡県静岡市清水港を出港した。</p> <p>A船は、法定灯火を表示し、航海士Aが、10日03時35分ごろ昇橋し、前直の航海士から引継ぎを受けて単独の船橋当直につき、約11ノット（kn）の速力（対地速力、以下同じ。）で、伊良湖水道航路の東南東方沖を同航路に向けて約270°（真方位、以下同じ。）の針路で西進した。</p> <p>航海士Aは、AIS情報を重畳表示させたレーダー及び目視により左舷後方を同航するB船を認め、その後、B船が、03時50分ごろA船の左舷方約0.5Mを約12knの速力で追い越し、伊良湖水道航路に向けて西北西進しているのを認めた。</p> <p>A船は、航海士Aが、伊良湖水道航路南口に設置された伊良湖水道航路第2号灯浮標（以下「本件ブイ」という。）の西方に向け、手動操舵により徐々に右転して北西進した。</p> <p>A船は、北西進中、航海士Aが、本件ブイの灯光を見ながら操舵を行っていたところ、自船を追い越したB船が左舷船首方約100mとなり、B船の船尾灯が接近していることに気付き、衝突の危険を感じて減速したものの、間に合わず、船首部が本件ブイの西方を通過した04時00分ごろ左舷船首部とB船の右舷船尾部とが衝突した。</p> <p>A船は、船尾部が本件ブイの西方を通過した後、右転して伊良湖水道航路の外に出て停止した。</p> <p>A船は、自室で休息中の船長Aが、航海士Aから本事故発生への報告を受けて昇橋し、VHFで海上保安庁に本事故の発生を通報した後、</p>
