船舶事故調査報告書

事故種類	衝突（防波堤）
発生日時	平成31年3月23日 20時00分ごろ
発生場所	千葉県木更津港 木更津港防波堤西灯台から真方位090° 1.4海里（M）付近 （概位 北緯35° 22.6′ 東経139° 53.4′）
事故の概要	遊漁船第五雄士丸は、北進中、防波堤に衝突した。 第五雄士丸は、釣り客1人が負傷し、船首部外板の亀裂等を生じた。
事故調査の経過	令和元年5月9日、本事故の調査を担当する主管調査官（横浜事務所）ほか1人の地方事故調査官を指名した。 原因関係者から意見聴取を行った。
事実情報 船種船名、総トン数 船舶番号、船舶所有者等 L×B×D、船質 機関、出力、進水等	遊漁船 第五雄士丸、2.6トン 232-41751千葉、個人所有 8.99m（Lr）×2.34m×0.65m、FRP ディーゼル機関、165.5kW、昭和60年8月
乗組員等に関する情報	船長 男性 84歳 二級小型船舶操縦士・特殊小型船舶操縦士・特定 免許登録日 昭和63年9月26日 免許証交付日 平成30年5月17日 （令和5年11月27日まで有効）
死傷者等	軽傷 1人（釣り客A）
損傷	船首部外板に亀裂、船首部木製係留柱に折損、防舷材、錨及び錨用台座に破損等
気象・海象	気象：天気 曇り、風向 北北東、風力 2、視界 良好 海象：海上 平穏、潮汐 下げ潮の初期
事故の経過	本船は、船体中央部に操舵室を配置し、船体前部の各舷に長椅子1脚ずつを設置した遊漁船で、船長が1人で乗り組み、釣り客3人（以下「釣り客A」、「釣り客B」、「釣り客C」という。）を乗せ、遊漁を行う目的で、平成31年3月23日17時00分ごろ木更津港に所在する富士見大橋南方約400m付近の護岸（以下「本件護岸」という。）を出発した。 本船は、船長が操舵室の操縦席に腰を掛けて操縦に当たり、釣り客

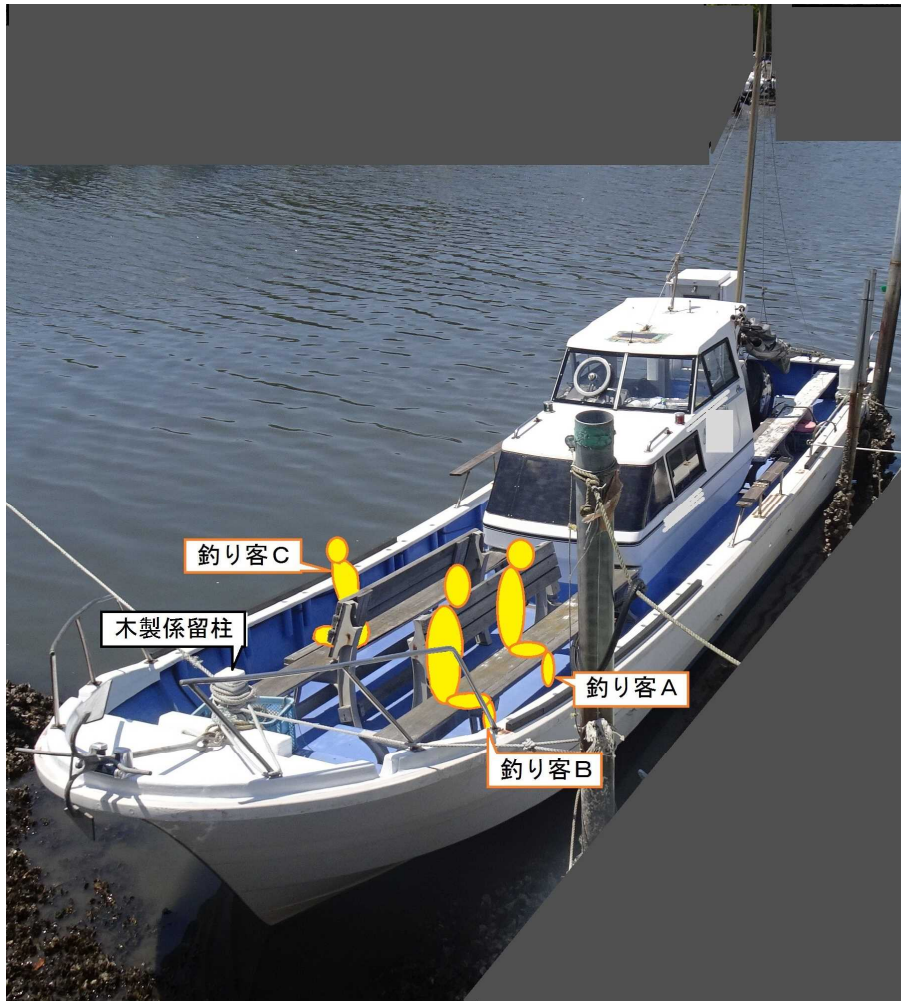
写真1 修理後の本船及び本事故発生時の釣り客の状況

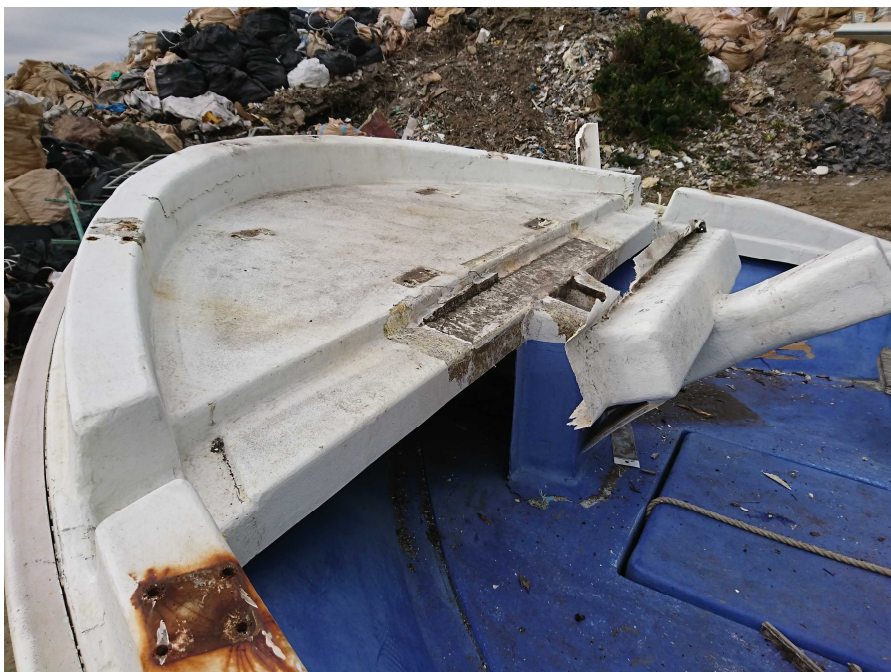
写真2 船首部損傷状況
