船舶事故調査報告書

令和2年8月26日

運輸安全委員会（海事専門部会）議決

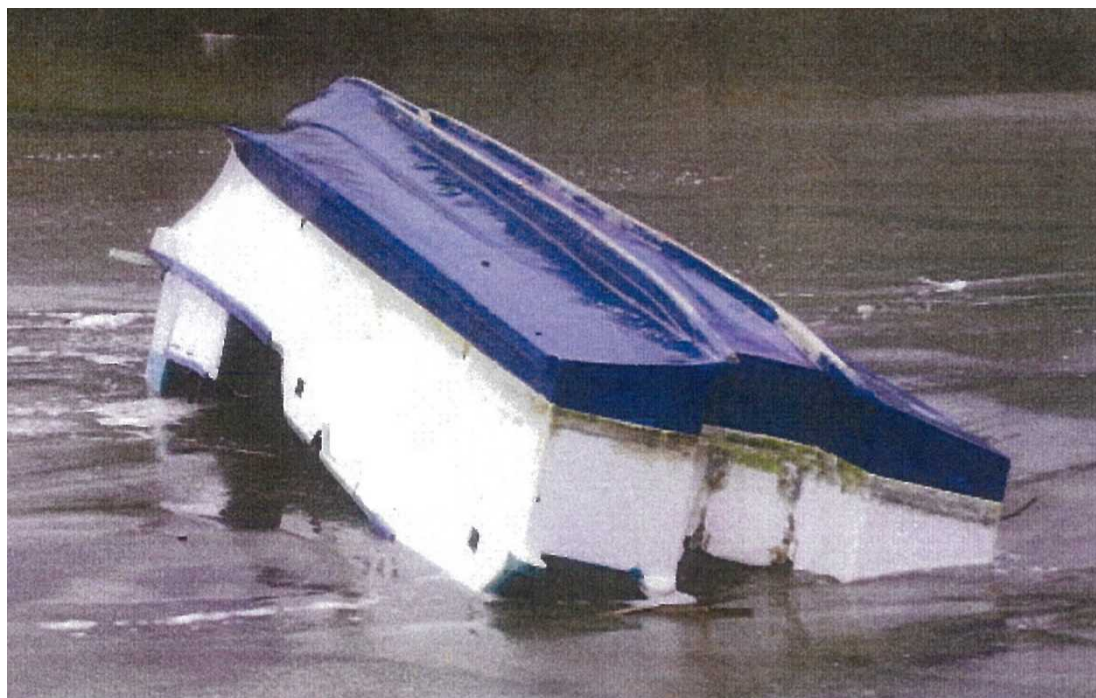
写真1 海水浴場に打ち上げられた本船

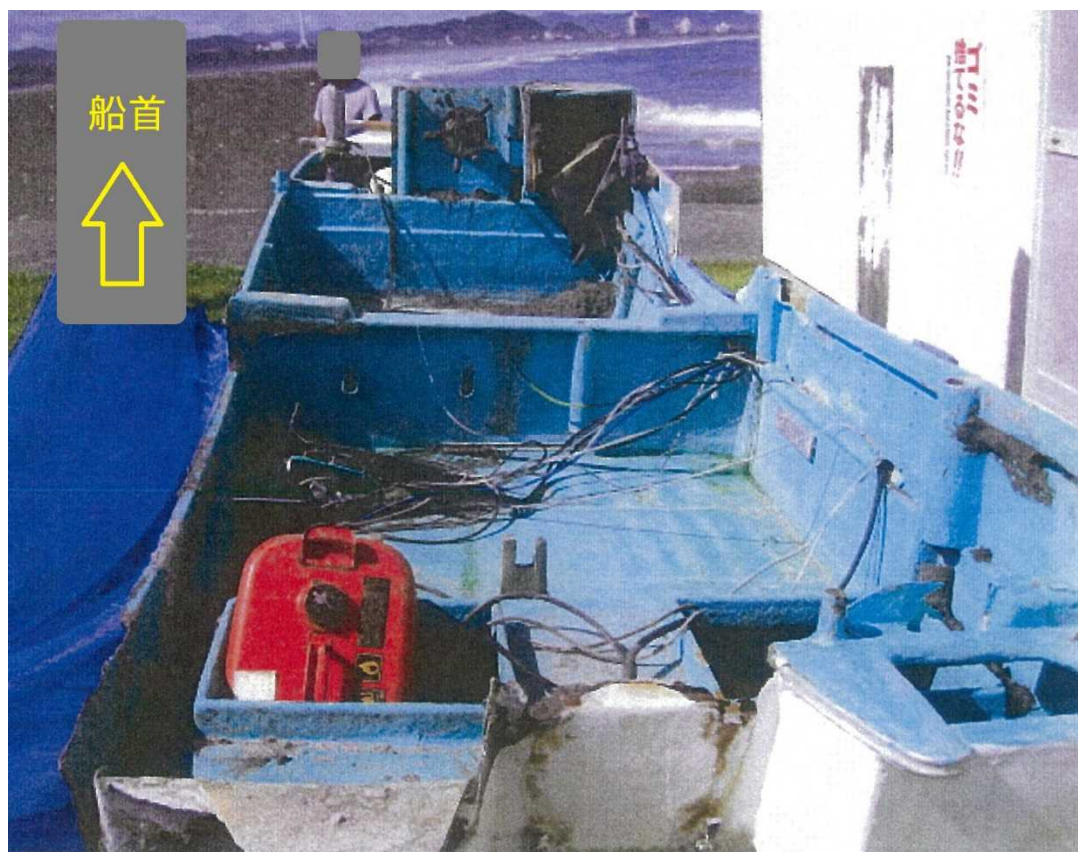
写真2 本船の損傷状況
