船舶事故調査報告書

令和2年9月9日

運輸安全委員会（海事専門部会）議決

事故種類	衝突
発生日時	令和元年7月26日 04時11分ごろ
発生場所	静岡県静岡市清水港 清水港江尻船だまり北防波堤灯台から真方位094°660m付近 (概位 北緯35°01.0′ 東経138°30.3′)
事故の概要	貨物船 ^{ことひき} 琴弾丸は、西北西進中、また、遊漁船第2まつや丸は、北北東進中、両船が衝突した。 第2まつや丸は、船長及び釣り客2人が負傷し、船首部外板の割損等を生じ、また、琴弾丸は、左舷船首部外板に擦過傷を生じた。
事故調査の経過	令和元年7月26日、本事故の調査を担当する主管調査官（横浜事務所）ほか1人の地方事故調査官を指名した。 原因関係者から意見聴取を行った。
事実情報 船種船名、総トン数 船舶番号、船舶所有者等 L×B×D、船質 機関、出力、進水等	A 貨物船 琴弾丸、499トン 143460、明港汽船株式会社（船舶管理人）、独立行政法人鉄道建設・運輸施設整備支援機構 76.20m×12.50m×6.92m、鋼 ディーゼル機関、736kW、平成30年12月 B 遊漁船 第2まつや丸、2.8トン 241-18055静岡、個人所有 9.18m(Lr)×2.45m×0.83m、FRP ディーゼル機関、147.10kW、平成14年5月
乗組員等に関する情報	A 船長A 男性 46歳 四級海技士（航海） 免許年月日 平成18年2月7日 免状交付年月日 平成28年1月6日 免状有効期間満了日 令和3年2月6日 B 船長B 男性 68歳 一級小型船舶操縦士・特殊小型船舶操縦士・特定 免許登録日 平成14年8月2日 免許証交付日 平成29年7月7日 (令和4年8月1日まで有効) 釣り客B 男性 60歳

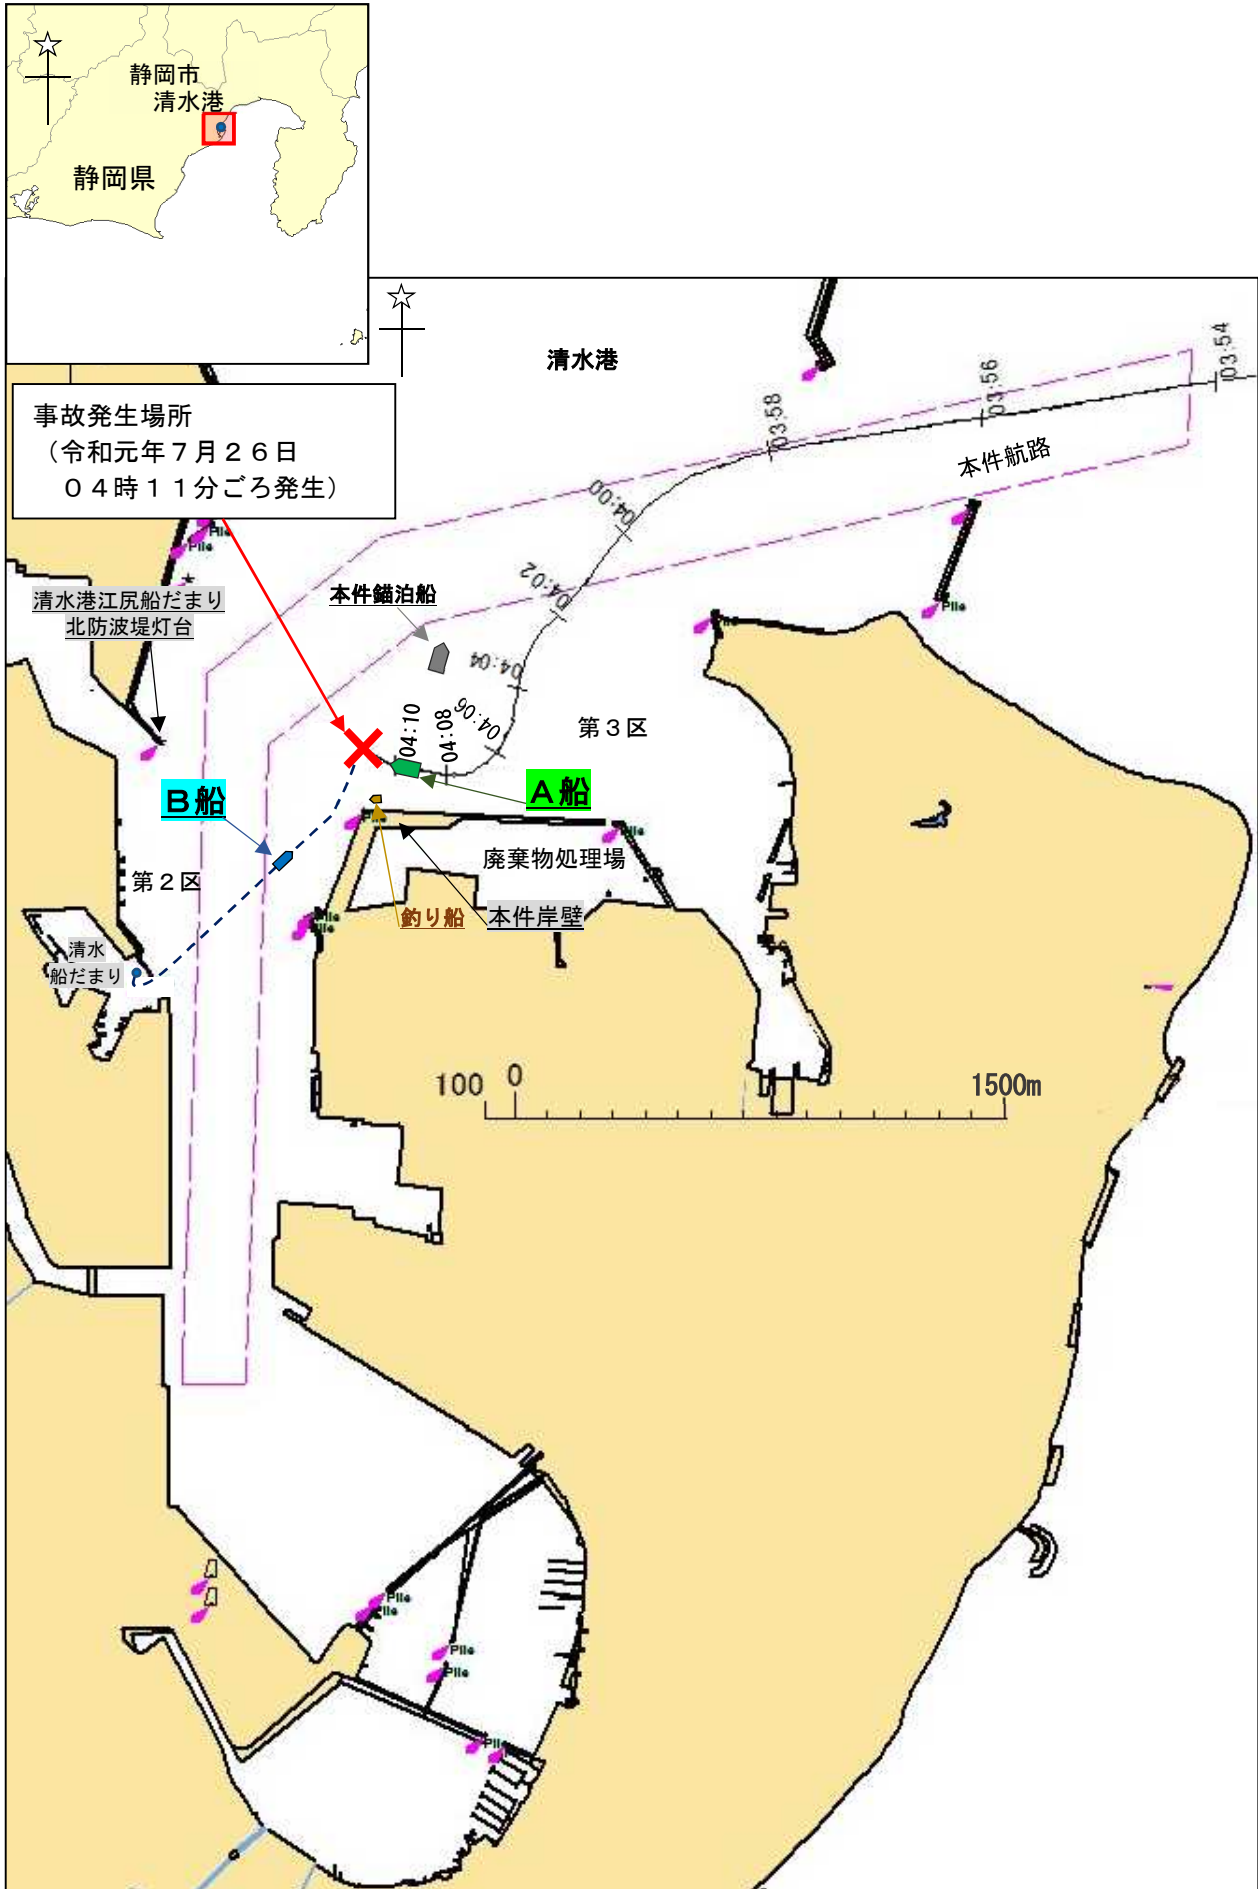
付図1 事故発生経過概略図

<p>船長Bは、速力約7knで北北東進中、突然衝撃を受けて胸部を舵輪にぶつけ、周囲を確認したところ、A船を認め、A船と衝突したことを知った。</p> <p>釣り客B及び釣り客3人は、船首部及び船尾部の座席等に分かれて座り、釣りの仕掛けの準備を行っていたところ、突然衝撃を受けて前方に転倒するなどした。</p> <p>B船は、船長Bが、釣り客の安否を確認した後、釣り客の1人が、海上保安庁及び119番通報し、定係地に向けて帰航した。</p> <p>船長B、釣り客B及び釣り客1人は、定係地に到着後、救急車で病院に搬送され、船長Bが、左肋骨骨折、肺挫傷等と診断され、約1週間入院し、また、釣り客Bが右頬骨骨折、上顎骨骨折等と、釣り客1人が腰椎打撲傷等とそれぞれ診断された。</p> <p>(付図1 事故発生経過概略図、付表1 A船のAIS記録(抜粋)、写真1 A船、写真2 B船の損傷状況 参照)</p>
<p>その他の事項</p>	<p>船長Aは、本事故当時、A船が、主機を中立運転として前進惰力で航行しており、舵効きが悪く、B船の進路を避けることが困難な状態であり、また、港内航行中に至近に接近して船首方を横切っていく漁船等を何度も見たことがあったので、いずれB船がA船の進路を避けて船首方至近を横切っていくものと思っていた。</p> <p>船長Bは、本事故当時、A船が停船しているものと思い、その動向を監視していなかったと本事故後に思った。</p>
<p>分析</p> <p>乗組員等の関与</p> <p>船体・機関等の関与</p> <p>気象・海象等の関与</p> <p>判明した事項の解析</p>	<p>A あり、B あり</p> <p>A なし、B なし</p> <p>A なし、B なし</p> <p>A船は、清水港において、錨地に向けて前進行きあしがある状態で西北西進中、船長Aが、いずれB船がA船の進路を避けて船首方至近を横切っていくと思い、航行を続けたことから、B船と衝突したものと考えられる。</p> <p>船長Aは、本事故当時、A船が、主機を中立運転として前進惰力で航行しており、舵効きが悪く、B船の進路を避けることが困難な状態であり、また、港内航行中に至近に接近して船首方を横切っていく漁船等を何度も見たことがあったことから、いずれB船がA船の進路を避けて船首方至近を横切っていくと思ったものと考えられる。</p> <p>B船は、清水港において、北北東進中、船長Bが、A船が停船していると思い、A船の船首方に向けて航行を続けたことから、接近するA船に気付かず、A船と衝突したものと考えられる。</p>

<p>原因</p>	<p>本事故は、夜間、清水港において、A船が錨地に向けて前進行きあしがある状態で西北西進中、B船が北北東進中、船長Aが、いずれB船がA船の進路を避けて船首方至近を横切っていくと思い、航行を続</p>

<p>け、また、船長Bが、A船が停船していると思い、A船の船首方に向けて航行を続けたため、両船が衝突したものと考えられる。</p>
<p>再発防止策</p>	<p>今後の同種事故等の再発防止に役立つ事項として、次のことが考えられる。</p> <ul style="list-style-type: none"> ・ 自船に接近する船舶を認めた場合、自船の進路を避けてくれると思い込むことなく、余裕のある時機に汽笛を吹鳴することにより注意喚起を行うとともに衝突を避けるための措置をとること。 ・ 航行中は、周囲の船舶の動静監視を継続し、常時、適切な見張りを行うこと。

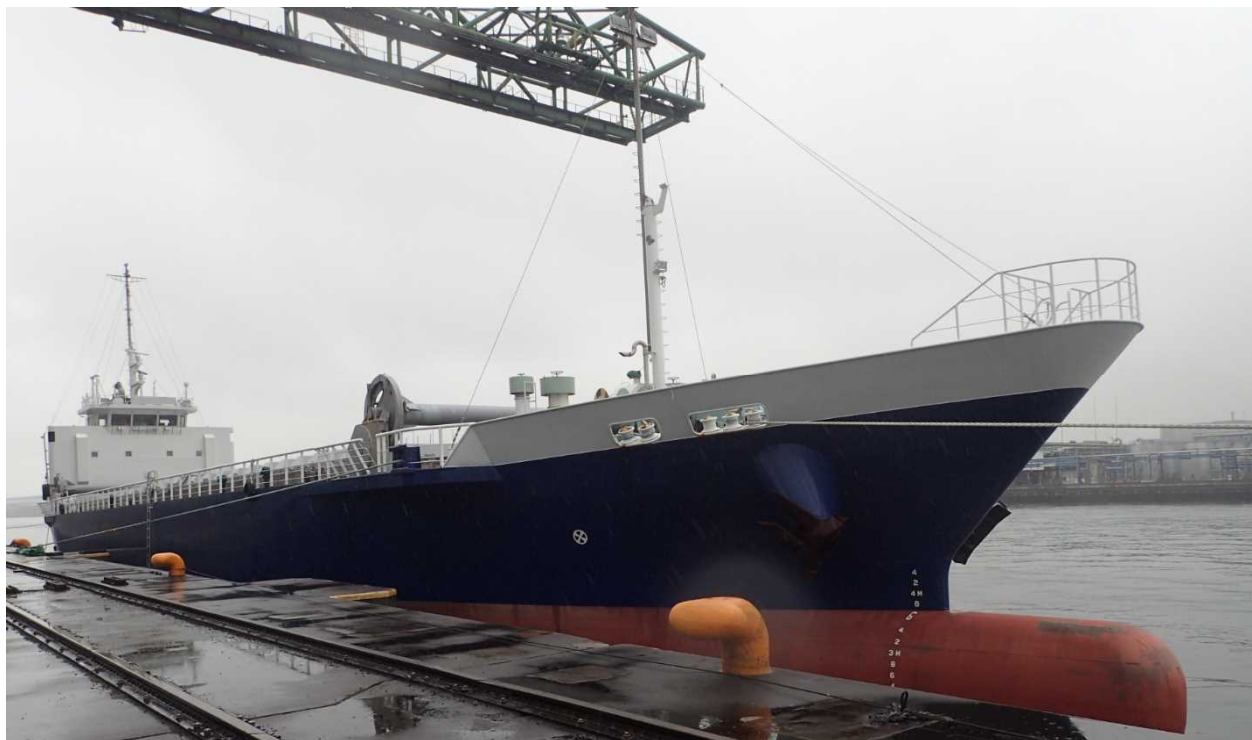
写真1 A船

死傷者等	A なし B 重傷 2人（船長B及び釣り客B）、軽傷 1人（釣り客）
損傷	A 左舷船首部外板に擦過傷 B 船首部外板に割損及び擦過傷、船首部甲板に破損
気象・海象	気象：天気 晴れ、風向 北北東、風力 3、視界 良好 海象：海上 平穏 日出時刻：04時51分ごろ
事故の経過	<p>A船は、船長Aほか3人が乗り組み、空倉の状態、令和元年7月25日09時30分ごろ清水港に向けて茨城県鹿島港を出港した。</p> <p>A船は、法定灯火を表示し、前部甲板及び船首部甲板を照らす投光器をつけ、船長Aが、船橋で操船し、航海士2人を船首配置につけ、26日03時54分ごろ清水港内の航路（以下「本件航路」という。）に入航し、本件航路に沿って西進した後、清水港第3区に錨泊する目的で、左転して同航路から外れ、南西進した。</p> <p>A船は、船長Aが、レーダーで右舷船首方に清水港第3区で錨泊中の貨物船（以下「本件錨泊船」という。）を認め、安全な距離を隔てて錨泊しようと思い、本件錨泊船の東方を南進した。</p> <p>A船は、船長Aが本件錨泊船及び南方の廃棄物処理場の岸壁（以下「本件岸壁」という。）までの距離をレーダーで確認しながら、右転して西北西進し、主機を中立運転として約2ノット（kn）の速力（対地速力、以下同じ。）で本件錨泊船の南方を通過した。</p> <p>船長Aは、左舷船首方約200～300mにA船船首方に向けて北北東進するB船を認め、いずれB船がA船の進路を避けて船首方至近を横切っていくものと思い、航行を続けた。</p> <p>A船は、西北西進中、船長Aが、B船が至近に接近してもA船の進路を避ける様子がなく、衝突の危険を感じたものの、どうすることもできず、04時11分ごろ左舷船首部とB船の船首部とが衝突した。</p> <p>A船は、船長Aが、VHFで海上保安庁に本事故の発生を通報し、B船乗船者の安否を確認した後、予定錨地に錨泊した。</p> <p>B船は、船長Bが1人で乗り組み、釣り客Bほか釣り客3人を乗せ、法定灯火を表示し、前部甲板を照らす作業灯等をつけ、船長Bが操舵室で操縦し、04時05分ごろ静岡市鎌ヶ崎南西方沖の釣り場に向けて清水港第2区清水船だまりの定係地を出発した。</p> <p>船長Bは、清水船だまりを出て清水港口に向けて北東進中、船首方の本件岸壁の北方に漂泊している釣り船を、釣り船のやや左方にA船をそれぞれ視認した。</p> <p>B船は、船長Bが、釣り船の近くを航行すれば航走波で釣りの妨げとなるので、釣り船の西方を航行することとし、また、A船が停船しているように見えたので、A船の船首方を横切ることとし、左転して北北東進した。</p>

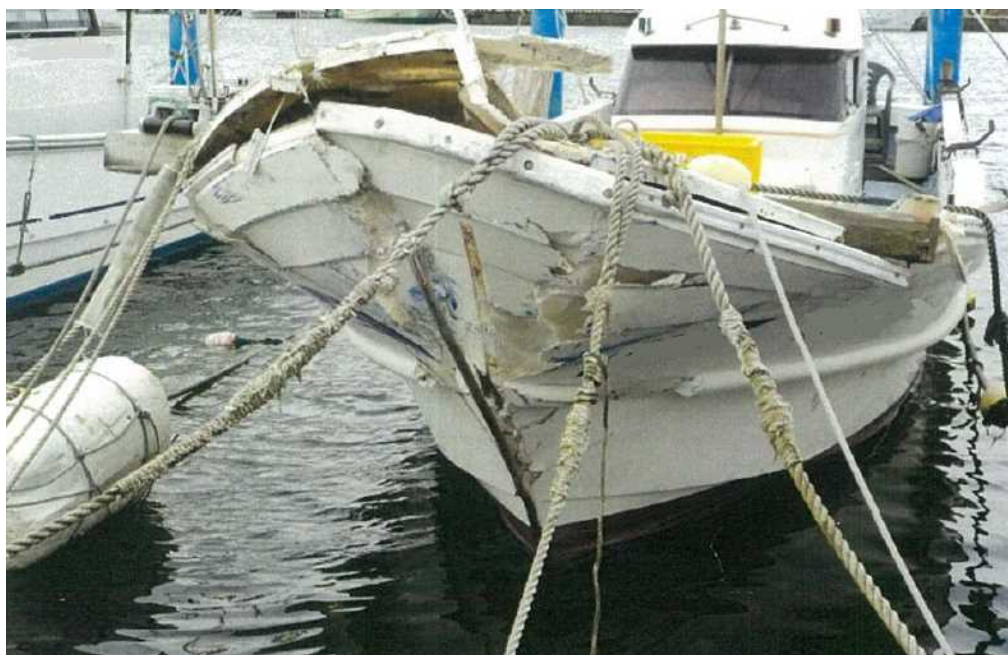
写真2 B船の損傷状況
