船舶事故調査報告書

事故種類	衝突（防波堤）
発生日時	令和元年11月30日 03時00分ごろ
発生場所	福岡県糸島市船越漁港 加布里港西防波堤灯台から真方位277° 1.5海里付近 （概位 北緯33° 33.1′ 東経130° 07.7′）
事故の概要	漁船若福丸は、南東進中、防波堤に衝突した。 若福丸は、右舷船首部外板に破口等を生じた。
事故調査の経過	令和2年3月6日、本事故の調査を担当する主管調査官（門司事務所）ほか1人の地方事故調査官を指名した。 原因関係者から意見聴取を行った。
事実情報 船種船名、総トン数 船舶番号、船舶所有者等 L×B×D、船質 機関、出力、進水等	漁船 若福丸、12トン FO2-6196（漁船登録番号）、個人所有 14.93m (Lr) × 3.98m × 1.58m、FRP ディーゼル機関、389kW（動力漁船登録票による）、平成元年7月14日
乗組員等に関する情報	船長 男性 52歳 一級小型船舶操縦士・特殊小型船舶操縦士・特定 免許登録日 平成2年5月24日 免許証交付日 平成27年1月29日 （令和2年5月23日まで有効）
死傷者等	なし
損傷	本船 右舷船首部外板に破口及び亀裂 防波堤 なし
気象・海象	気象：天気 晴れ、風向 南東、風力 2、視界 良好 海象：海上 平穏、潮汐 下げ潮の中央期
事故の経過	本船は、船長及び甲板員が乗り組み、ごち網漁の目的で、令和元年11月30日02時30分ごろ船越漁港の係留地を出発し、同漁港内の棧橋で氷を積み込んだ後、糸島市姫島北方沖の漁場に向け、同棧橋を出発した。 本船は、船長が、操舵室中央にある操縦席に腰を掛け、約6.5ノットの対地速力とし、手動操舵で南東進を始めた。 船長は、船越漁港西側防波堤（以下「本件防波堤」という。）まで

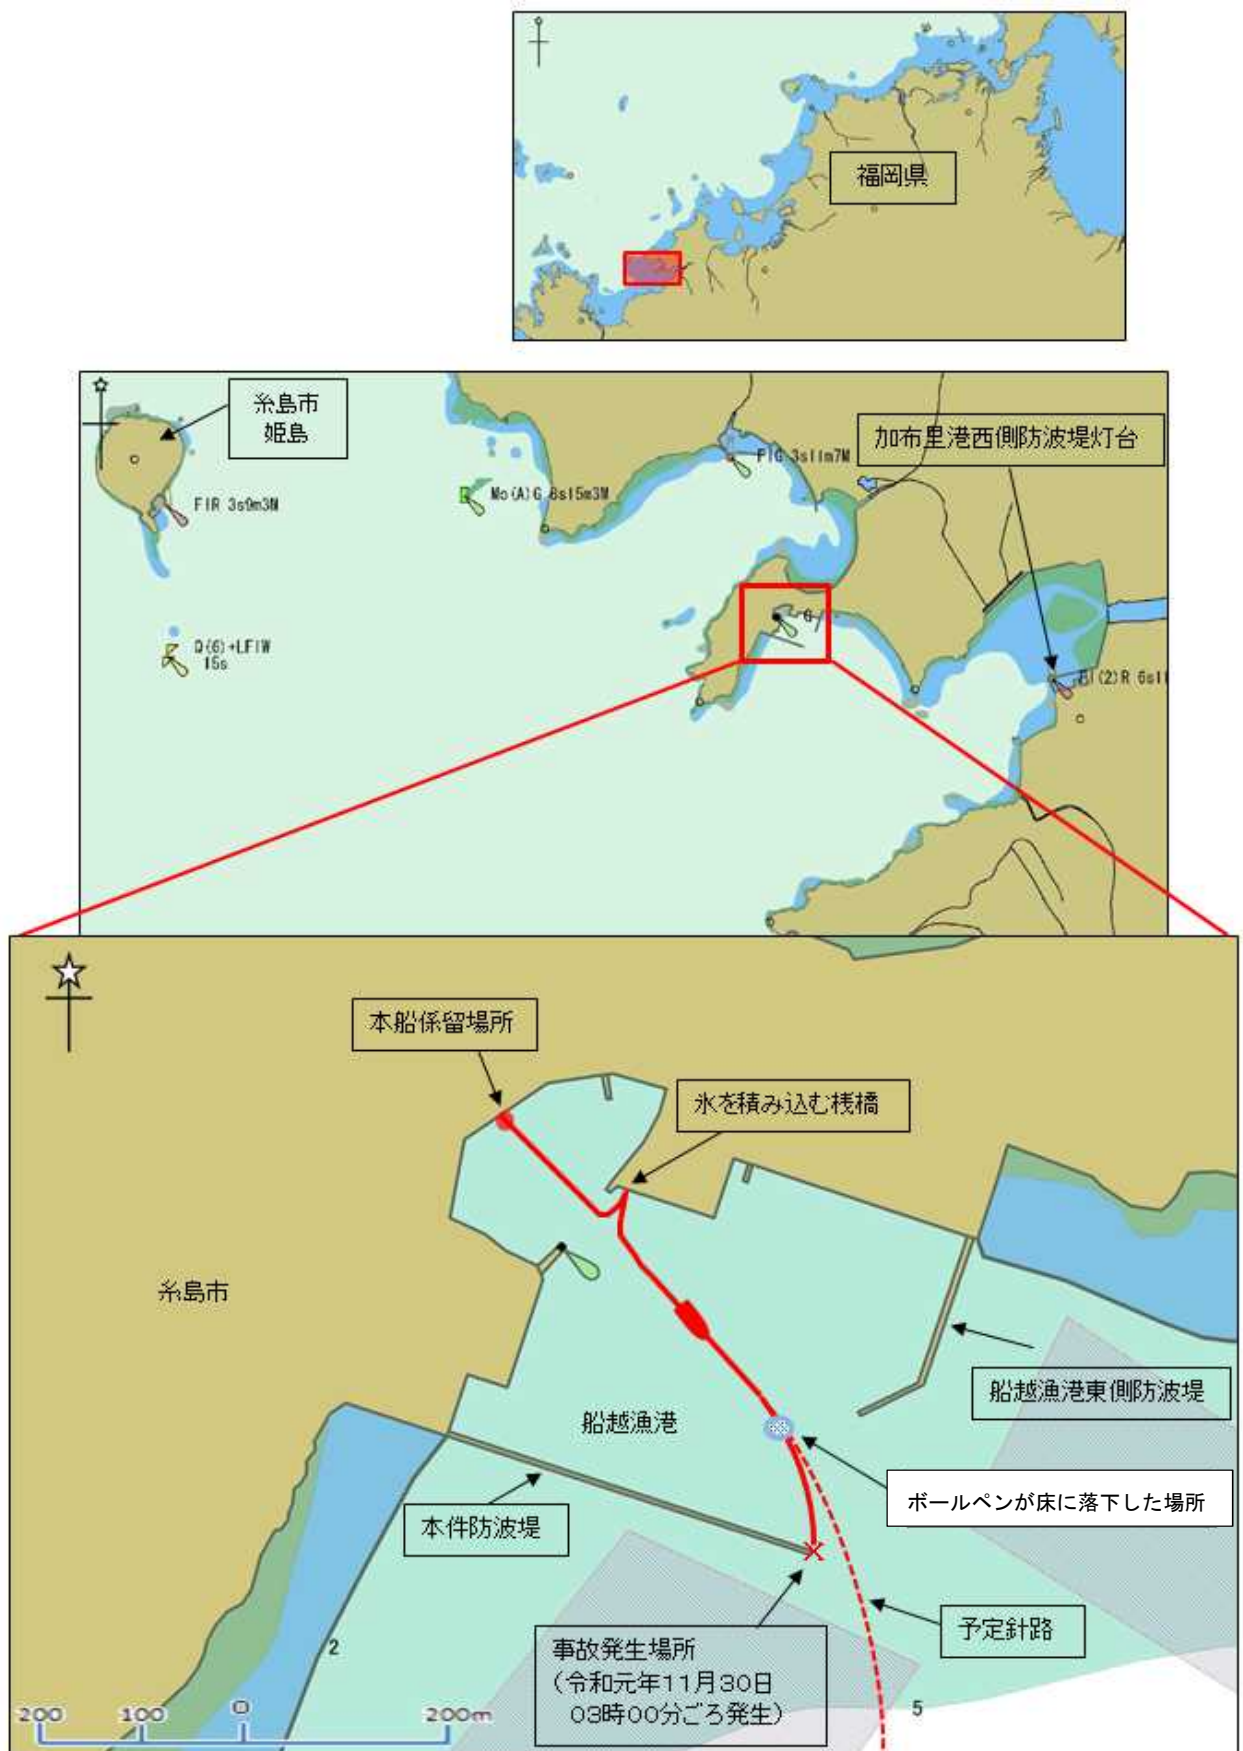
付図1 事故発生経過概略図

<p>約100mになったとき、本件防波堤と東側防波堤の灯火を見ながら、その中間を向く針路となるよう右舵を取った際、操縦席前にあったボールペンが床に落ちたことに気付いた。</p> <p>船長は舵を中央に戻し、足元が暗かったので右手を伸ばして手探りで探しながらボールペンを拾い、03時00分ごろ前方を見たとき船首部に衝撃を受け、本船は本件防波堤に衝突した。</p> <p>船長は、衝撃を感じて操舵室にきた甲板員にけがが無いことを確認するとともに、本船と本件防波堤の損傷状況の確認を行い、右舷船首部に破口と亀裂が生じていたものの、自力で航行可能と判断して氷を積み込んだ棧橋横の荷揚場に戻り、所属の漁業協同組合に連絡した。</p> <p>(付図1 事故発生経過概略図、写真1 本船 参照)</p>
<p>その他の事項</p>	<p>船長は、約7～8年間本船の船長として乗船しており、経験が豊富であった。</p> <p>船長は、本船のレーダーやGPSプロッターの電源を入れていたが、漁港内は目視で確認を行っていたので、使用していなかった。</p> <p>船長は、床に落としたボールペンを拾おうと右手を伸ばした際、舵輪と身体との位置が近いので、身体の一部が舵輪に当たって舵が少し右に切れたのではないかと本事故後に思った。</p>
<p>分析</p> <p>乗組員等の関与</p> <p>船体・機関等の関与</p> <p>気象・海象等の関与</p> <p>判明した事項の解析</p>	<p>あり</p> <p>なし</p> <p>なし</p> <p>本船は、船越漁港を手動操舵により南東進中、船長が、右舵を取ったときにボールペンが床に落ちたことに気付き、舵を中央に戻してボールペンを拾おうと右手を伸ばした際、身体の一部が舵輪に当たり、舵が右に取られて本件防波堤に向かう進路となったことから、本件防波堤に衝突したものと考えられる。</p> <p>船長は、ボールペンを拾おうとした際、下方を見ていて前方を見ていなかったことから、舵が右に取られて本件防波堤に向かう進路となっていることに気付かなかったものと考えられる。</p>

<p>原因</p>	<p>本事故は、夜間、本船が、船越漁港を手動操舵により南東進中、船長が、右舵を取ったときにボールペンが床に落ちたことに気付き、舵を中央に戻してボールペンを拾おうと右手を伸ばした際、身体の一部が舵輪に当たり、舵が右に取られて本件防波堤に向かう進路となったため、本件防波堤に衝突したものと考えられる。</p>
<p>再発防止策</p>	<p>今後の同種事故等の再発防止に役立つ事項として、次のことが考えられる。</p> <ul style="list-style-type: none"> ・操縦者は、航行中、狭い海域で床に物を落としたことに気付いた際、すぐに拾おうとせず、防波堤などの障害物のない広い海域で周囲の安全を確認した後に拾うこと。
