船舶事故調査報告書

令和2年10月7日

運輸安全委員会（海事専門部会）議決

| 事故の概要 | 漁船第十六平安丸は、養殖筏をえい航中、乗組員が養殖筏から外れたステンレス製のフックに当たって負傷した。 |

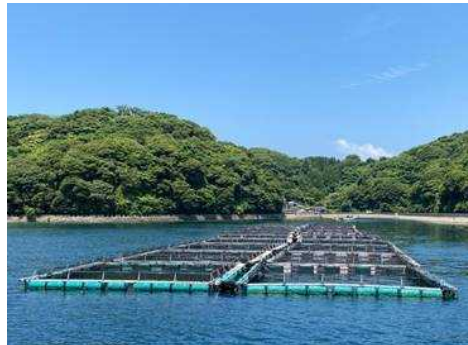
写真1 養殖漁場の状況

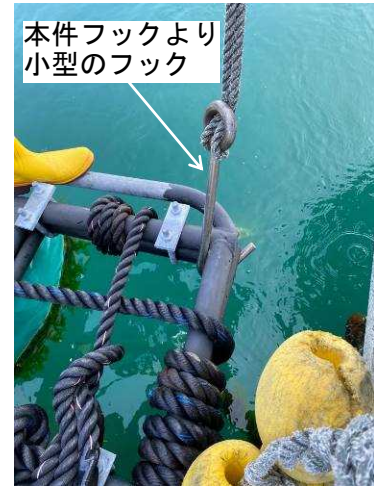
本船は、フロートと約10m四方の型枠（鋼管製）で組み立てられた本件筏の角部にステンレス製のフック（重量約3kg、直径約22mm、以下「本件フック」という。）を掛け、本件フックに取り付けた長さ約15mのえい航索（合成繊維製、直径約24mm）を船尾部両舷のたつにY字に取り、本件筏をえい航していた。

写真2 養殖筏にステンレス製のフックを掛けた状態

| 再発防止策 | <p>A社は、本事故後、養殖筏をえい航する際、ステンレス製のフックを養殖筏に掛けてえい航することをやめ、養殖筏にえい航索を直接結ばせることとした。</p> <p>今後の同種事故等の再発防止に役立つ事項として、次のことが考えられる。</p> <ul style="list-style-type: none"> ・ 養殖筏をえい航する際は、えい航作業に適した器材等を使用すること。 |

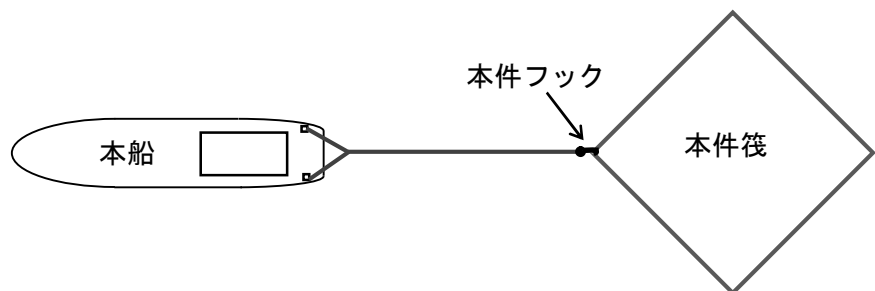
図1 本件筏のえい航状況図（概略）

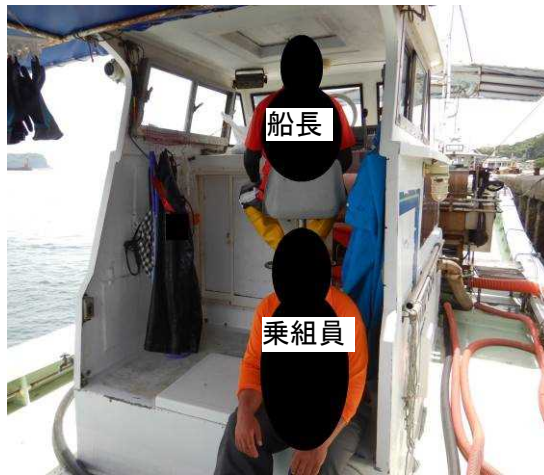
本船は、乗組員が操縦区画後部の右舷側の床面に後方に向けて座り、船長が操縦区画の椅子に腰を掛けて手動操舵により操船に当たり、下須島東岸沖において、南東方に流れる潮流を受けながら、1～2knの対地速力で本件筏をえい航して北西進した。（写真3参照）

写真3 操縦区画付近の状況（再現）

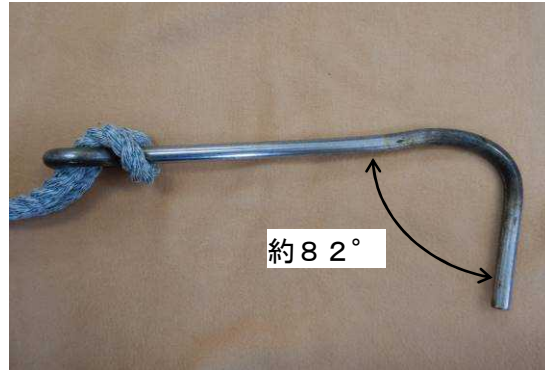
船長は、本事故当日、本件筏に本件フックを掛ける前に本件フックを確認した際、本件フックに異常がないことを確認していたが、本事故後に本件フックを確認した際には、本件フックの湾曲部が開いていたので、南東方に流れる潮流により、本件フックに負荷が掛かり、本

件フックの湾曲部が開いて本件フックが本件筏から外れたのではないかと本事故後に思った。

本事故後、本件フック及び同型のフックの湾曲部の角度は、それぞれ本件フックが約 82° 、同型のフックが約 57° であった。(写真4、写真5参照)

写真4 本件フックの状況

本船は、下須島東岸沖において、南東方に流れる約 2kn の潮流を受けながら北西進中、本件フックを本件筏に掛けてえい航していたことから、船首方からの潮流及びえい航索の張力により本件フックに負荷が掛かって本件フックの湾曲部が開き、本件フックが本件筏から外れて前方に飛び、乗組員の左側頭部に当たり、乗組員が負傷したものと考えられる。

| | <p>を本件筏に掛けてえい航していたものと推定される。</p> <p>本件フックは、養殖筏に船を係留する際に使用するものであり、強度面において、養殖筏をえい航することに適していなかったものと考えられる。</p> |
| 原因 | <p>本事故は、本船が下須島東岸沖において、南東方に流れる約2knの潮流を受けながら北西進中、本件フックを本件筏に掛けてえい航していたため、船首方からの潮流及びえい航索の張力により本件フックに負荷が掛かって本件フックの湾曲部が開き、本件フックが本件筏から外れて前方に飛び、乗組員の左側頭部に当たったことにより発生したものと考えられる。</p> |

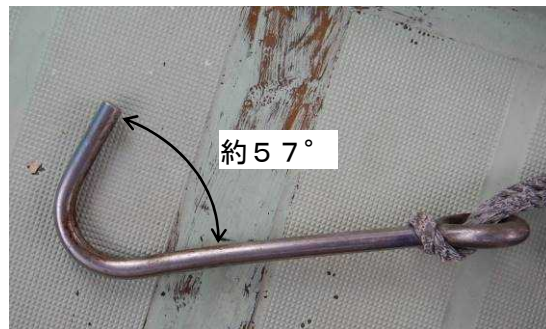
写真5 同型のフックの状況

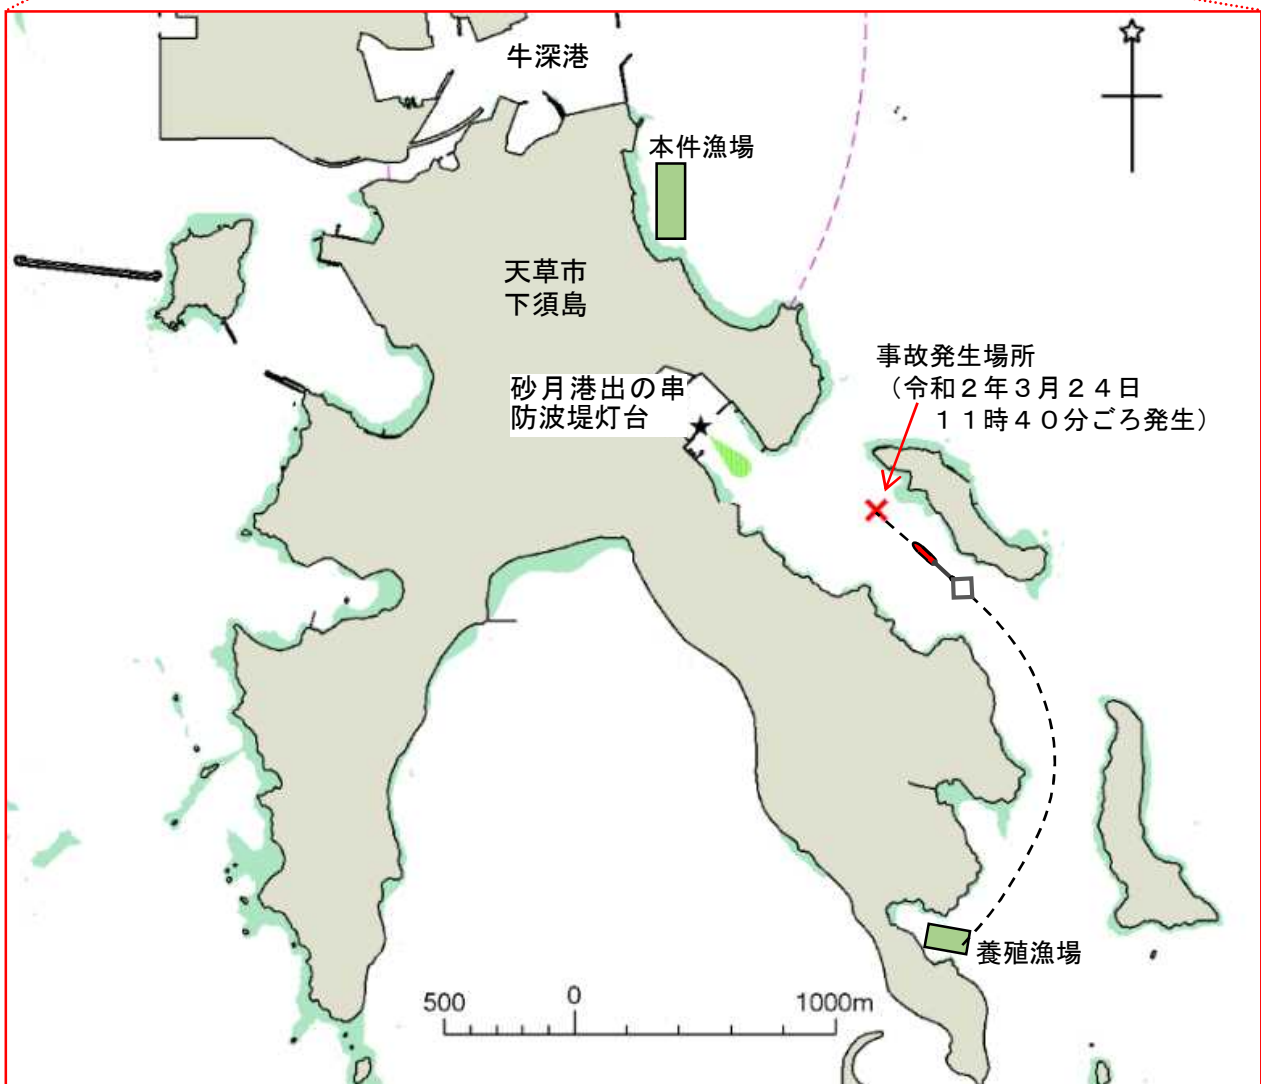
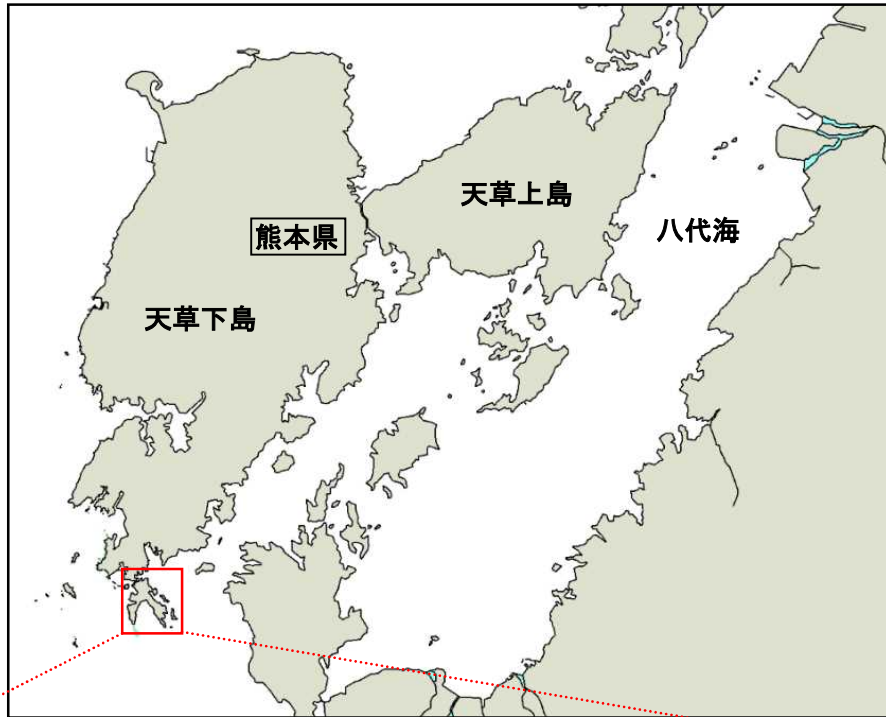
付図1 事故発生経過概略図

船長は、11時40分ごろ、「カチャッ」という後方からの音に続いて乗組員が発した声を聞き、後方を振り向いたところ、乗組員が左側頭部から出血して意識が朦朧^{もうろう}としており、本件フックが乗組員の近くに落ちているのを認め、本件筏から外れた本件フックが前方に飛んで乗組員の左側頭部に当たったものと判断した。
