船舶事故調査報告書

令和2年9月30日

運輸安全委員会（海事専門部会）議決

事故種類	同乗者負傷
発生日時	令和2年1月12日 17時20分ごろ
発生場所	岡山県備前市鴻島西方沖 虫明漁港9号防波堤灯台から真方位058° 1.0海里（M）付近 （概位 北緯34° 41.6′ 東経134° 14.5′）
事故の概要	プレジャーボート輝丸は、北東進中、右舷方に急旋回し、落水した同乗者がプロペラ翼に接触して負傷した。
事故調査の経過	令和2年1月30日、本事故の調査を担当する主管調査官（広島事務所）ほか1人の地方事故調査官を指名した。 原因関係者から意見聴取を行った。
事実情報 船種船名、総トン数 船舶番号、船舶所有者等 L×B×D、船質 機関、出力、進水等	プレジャーボート 輝丸、5トン未満 271-10606岡山、個人所有 5.09m（Lr）×1.74m×0.86m、FRP ガソリン機関（船外機）、29.4kW、昭和55年2月 3気筒
乗組員等に関する情報	船長 男性 59歳 二級小型船舶操縦士・特殊小型船舶操縦士・特定 免許登録日 昭和63年5月10日 免許証交付日 平成30年4月26日 （令和5年4月25日まで有効） 同乗者 男性 56歳
死傷者等	重傷 1人（同乗者）
損傷	なし
気象・海象	気象：天気 晴れ、風向 西北西、風力 1、視界 良好 海象：海上 平穏、潮汐 下げ潮の末期
事故の経過	本船は、船長が1人で乗り組み、友人である同乗者1人を乗せ、釣りの目的で、令和2年1月12日08時00分ごろ岡山県瀬戸内市青島東方沖の釣り場に向けて備前市所在のマリーナを出航した。 本船は、17時ごろ釣りを終えて帰航を開始し、船長が操舵区画に立って手動操舵により操船に当たり、同乗者が前部甲板に置かれた椅子に腰を掛けて船首部クリートに結び付けたロープをつかみ、約16

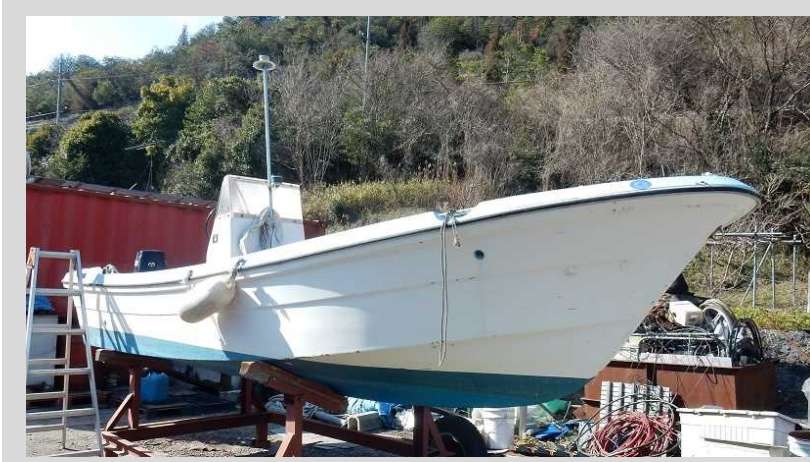
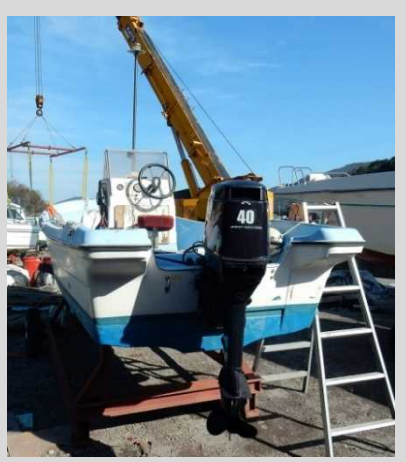
写真1 本船

本船は、舵輪からの作動がステアリングワイヤを介して後部甲板右舷側に取り付けられたステアリングロッドに伝えられ、同ロッド先端にある穴状の嵌合部に、船外機に取り付けられたボールジョイント（以下「本件ジョイント」という。）を嵌合して保護筒で覆った構造となっており、同保護筒はスプリングにより圧着されているものであったが、本事故時、同ロッドの嵌合部から本件ジョイントが抜けた状態であった。(写真1、2参照)

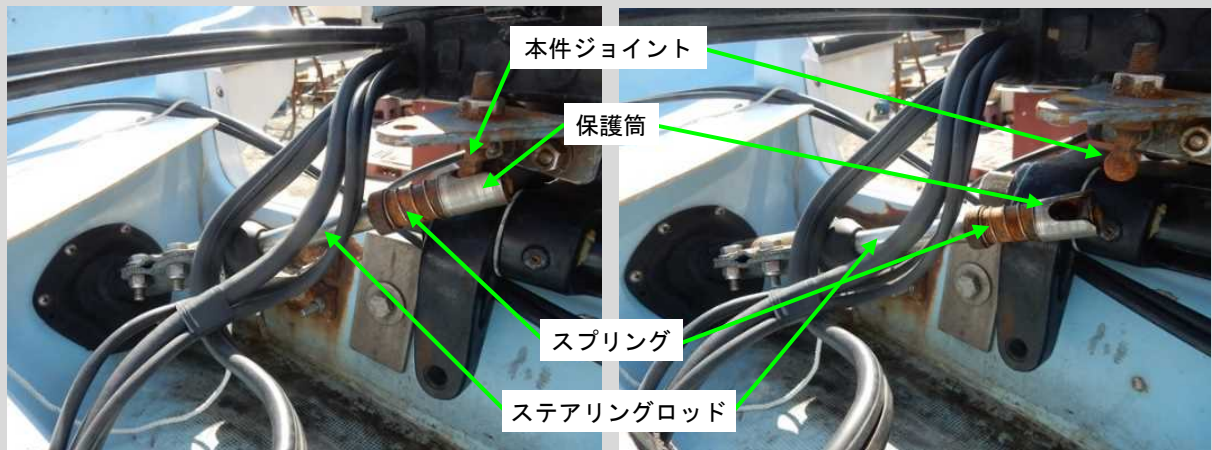
写真2 船外機とステアリングロッドの結合状況

正常な状態

本件ジョイントが抜けた状態

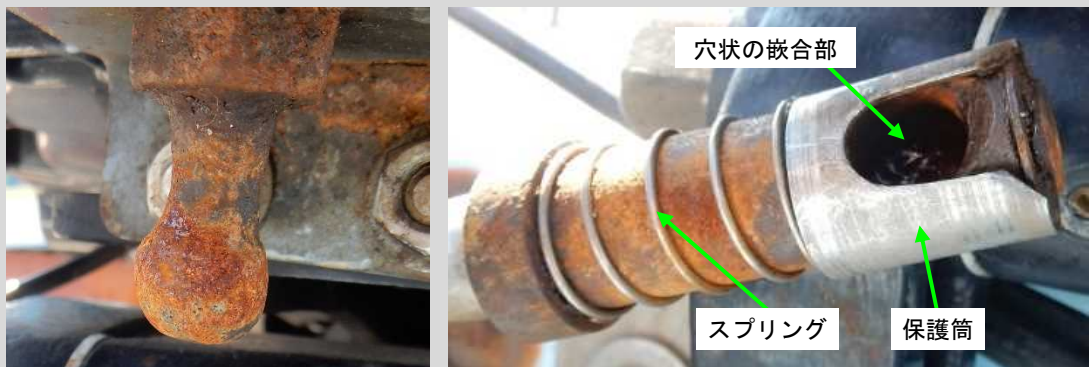
(写真3 本件ジョイント及びステアリングロッド先端の状況)

本件ジョイントは、腐食、摩耗及び変形が生じている状態が認められた。(写真3参照)

本件ジョイント

ステアリングロッド先端

本船は、鴻島西方沖を北東進中、本件ジョイントに摩耗や変形が生

<p>じていたことから、ステアリングロッド先端の嵌合部から本件ジョイントが抜け、右舵が取られた状態となって右舷方に急旋回し、船長及び同乗者が振り落とされて落水し、同乗者がプロペラ翼に接触して負傷したものと考えられる。</p> <p>本船は、海上平穏で船体動揺がない中を直進中、ステアリングロッド先端の嵌合部から本件ジョイントが抜けたものと考えられるが、その際の際の同嵌合部の状況を明らかにすることはできなかった。</p>
原因	<p>本事故は、本船が、鴻島西方沖を北東進中、本件ジョイントに摩耗や変形が生じていたため、ステアリングロッド先端の嵌合部から本件ジョイントが抜け、右舵が取られた状態となって右舷方に急旋回し、船長及び同乗者が振り落とされて落水し、同乗者がプロペラ翼に接触して負傷したものと考えられる。</p>
再発防止策	<p>今後の同種事故等の再発防止及び被害の軽減に役立つ事項として、次のことが考えられる。</p> <ul style="list-style-type: none"> ・ 日頃から船体及び機関の点検を行い、部品の摩耗や変形が認められた際は、必要に応じて交換する等の適切な整備を行うこと。 ・ 防水型又は防水パックに入れた携帯電話を所持し、緊急時における連絡手段を確保しておくことが望ましい。 ・ 船舶事故が発生した際は、速やかに海上保安庁に通報すること。
