船舶事故調査報告書

令和2年9月30日

事故種類	乗組員死亡
発生日時	令和2年2月13日 11時10分ごろ
発生場所	愛媛県伊方町女子鼻東方沖 女子鼻灯台から真方位090° 250m付近 (概位 北緯33° 27.2′ 東経132° 19.2′)
事故の概要	漁船第一栄丸 ^{さかえ} は、揚網作業中、船長がローラに巻き込まれて死亡した。
事故調査の経過	令和2年4月6日、本事故の調査を担当する主管調査官（広島事務所）ほか1人の地方事故調査官を指名した。 原因関係者から意見聴取を行った。
事実情報 船種船名、総トン数 船舶番号、船舶所有者等 L×B×D、船質 機関、出力、進水等	A 漁船 第一栄丸、4.9トン EH3-53288（漁船登録番号）、個人所有 10.85m (Lr) × 2.73m × 0.84m、FRP ディーゼル機関、漁船法馬力数25、昭和58年12月20日 B 漁船 第二栄丸、4.84トン EH3-52191（漁船登録番号）、個人所有 9.50m (Lr) × 2.60m × 0.80m、FRP ディーゼル機関、漁船法馬力数25、昭和53年2月11日
乗組員等に関する情報	A 船長A 男性 58歳 一級小型船舶操縦士・特殊小型船舶操縦士・特定 免許登録日 平成16年10月7日 免許証交付日 平成30年11月20日 (令和6年10月6日まで有効) B 船長B 男性 61歳 一級小型船舶操縦士・特殊小型船舶操縦士・特定 免許登録日 平成16年11月4日 免許証交付日 平成30年11月20日 (令和6年11月3日まで有効)
死傷者等	死亡 1人（船長A）
損傷	なし
気象・海象	気象：天気 曇り、風向 北、風力 3、視界 良好 海象：波高 約0.8m、潮汐 下げ潮の初期

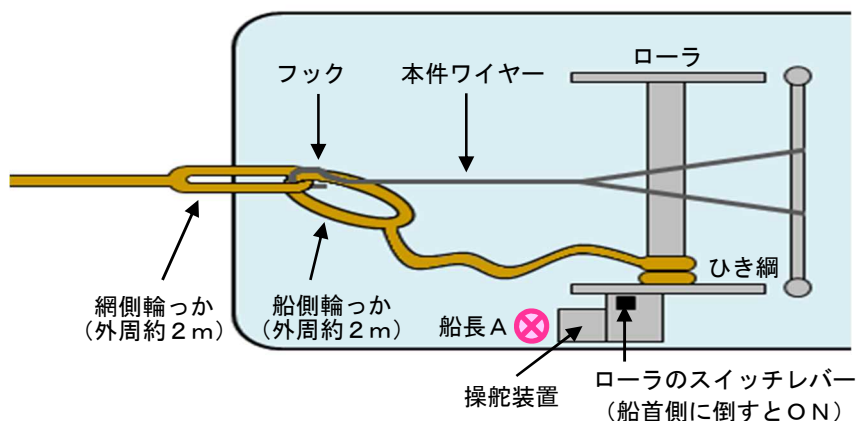
<p>その他の事項</p>	<p>(1) 揚網作業に関する情報</p> <p>A船及びB船の揚網作業は、主機を微速力前進運転として互いの船間距離を狭めながら、A船及びB船が共に自船のローラでひき網を巻き上げた後、切り離れたB船の網をA船のローラで巻き上げるもので、A船におけるふだんのひき網の巻き上げ手順は次のとおりであった。</p> <p>① 巻き上げを開始する時点では、本件ワイヤーは張った状態で、船側輪っかとローラ間のひき網は緩んだ状態で甲板上に置かれている。（図1参照）</p>

船長Aは、船長Bと合図を行った後、ローラを回転させてひき綱の巻き上げを開始する。

図1 ひき綱巻き上げ前の後部甲板の状況

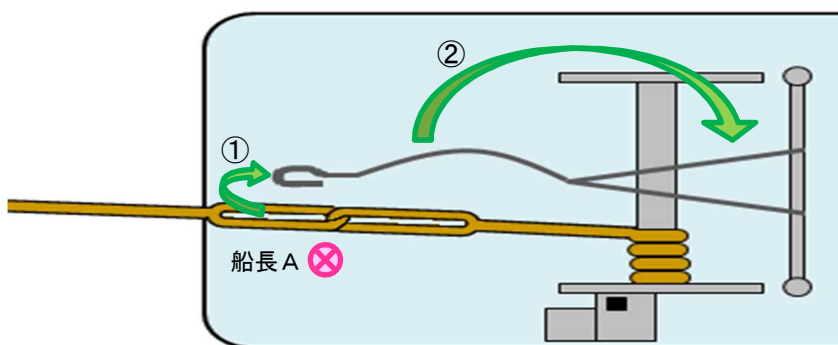
- ② 船長Aは、ひき綱が張った状態となって本件ワイヤーが緩んだ段階で、一旦ローラを停止させ、網側輪っかから本件ワイヤーのフックを取り外し、ローラの船首側に本件ワイヤーを落とす。(図2参照)

図2 本件ワイヤーの取り外し時の状況

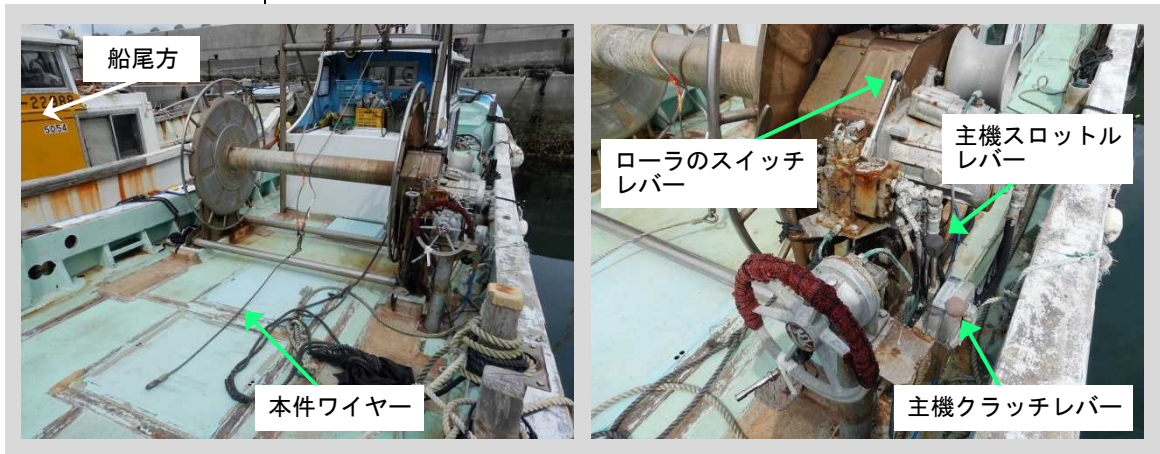
A船は、船長BがA船に移乗した際、ローラのスイッチレバーがON、主機スロットルレバーが前進運転、同クラッチレバーが微速力の状態で、本件ワイヤーは網側輪っかから取り外され、ローラの船首側に落ちていた。(写真3参照)

写真3 後部甲板及び各レバーの状況

船長Bは、船長Aが、慣れと油断からローラを回転させたまま、本件ワイヤーを取り外そうとひき綱に近づいた際、左足が船側輪っかの中に入り込んで絡まり、身体を打ち付けながらローラに巻き込まれたのではないかと本事故後に思ったが、本件ワイヤーが張った状態では本件ワイヤーのフックを網側輪っかから取り外すことはできず、また、ひき綱が張った状態では、船側輪っかの中に足が入り込むことはないので、船側輪っかの中に左足が入り込んだ経緯については分からなかった。

A船は、女子鼻東方沖において揚網作業中、船長Aが、船側輪っかの中に左足が入り込んで絡まったことから、身体を打ち付けながらひき綱と共にローラに巻き込まれて死亡したものと考えられる。

<p>たままひき綱に近づいた際、船側輪っかの中に左足が入り込んだ可能性があると考えられるが、目撃者がおらず、その状況を明らかにすることはできなかった。</p>
原因	<p>本事故は、A船が、女子鼻東方沖において揚網作業中、船長Aが、船側輪っかの中に左足が入り込んで絡まったため、身体を打ち付けながらひき綱と共にローラに巻き込まれたことにより発生したものと考えられる。</p>
再発防止策	<p>今後の同種事故等の再発防止に役立つ事項として、次のことが考えられる。</p> <ul style="list-style-type: none"> ・揚網作業中、巻き上げられている網等に近づく場合は、ローラの回転を停止すること。
