船舶事故調査報告書

令和2年10月7日

運輸安全委員会（海事専門部会）議決

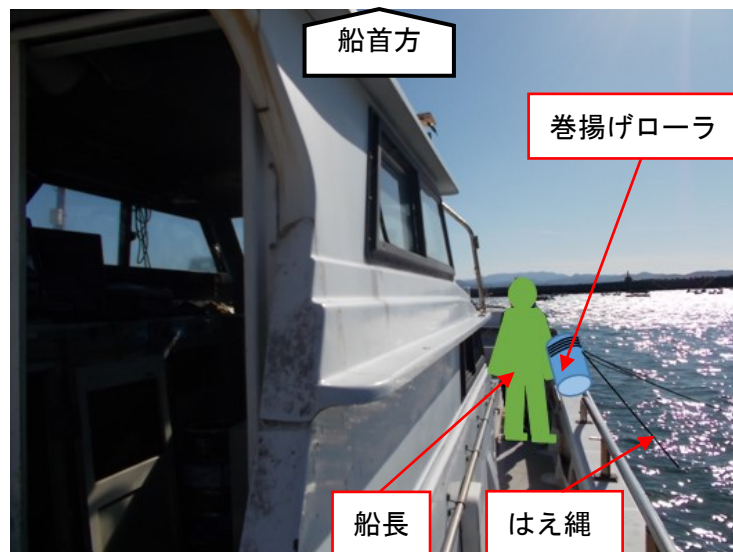
図1 巻揚げ作業の状況

本船は、空船の状態ではえ縄を仕掛けた通瀬崎西方沖に戻って漂泊したのち、船長が右舷側を向きリモコンで機関を操作しながら、前部甲板右舷側の巻揚げローラの前ではえ縄の巻揚げ作業を開始した。(図1参照)

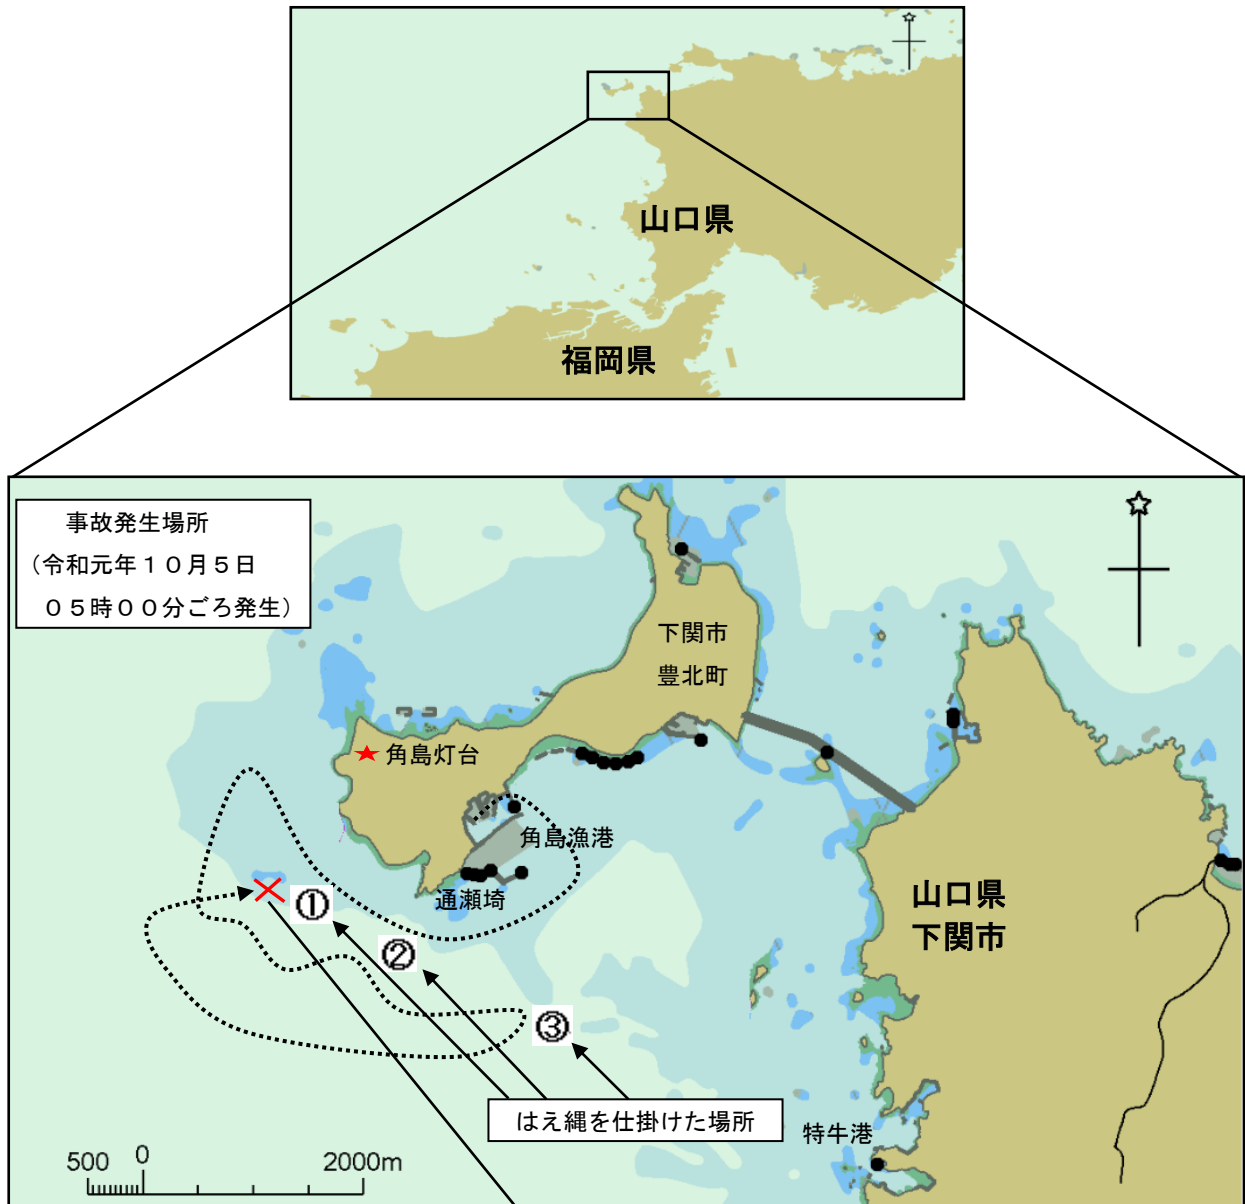
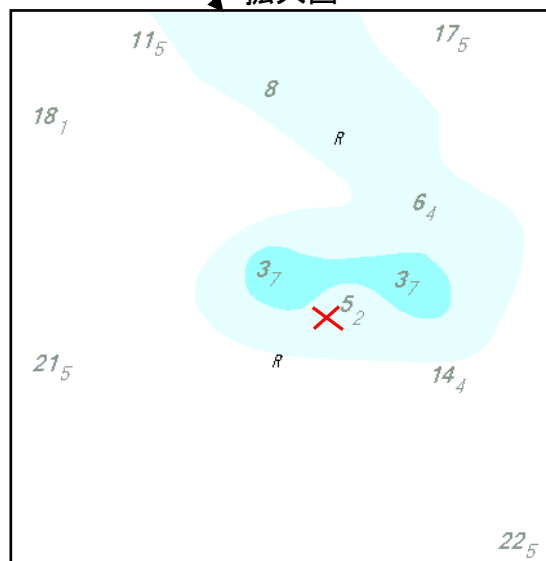
付図1 事故発生経過概略図

本船は、船長が、全長約600mのはえ縄の約3分の2を巻揚げたとき、左舷方から「ゴー」という音を聞いて振り返ったところ、左舷側から波が操舵室の上を越えてくるのを認め、05時00分ごろ右舷側に傾斜して転覆した。

本船は、本事故発生場所に浮いていたところ、後日、僚船により下関市元山港にえい航された。

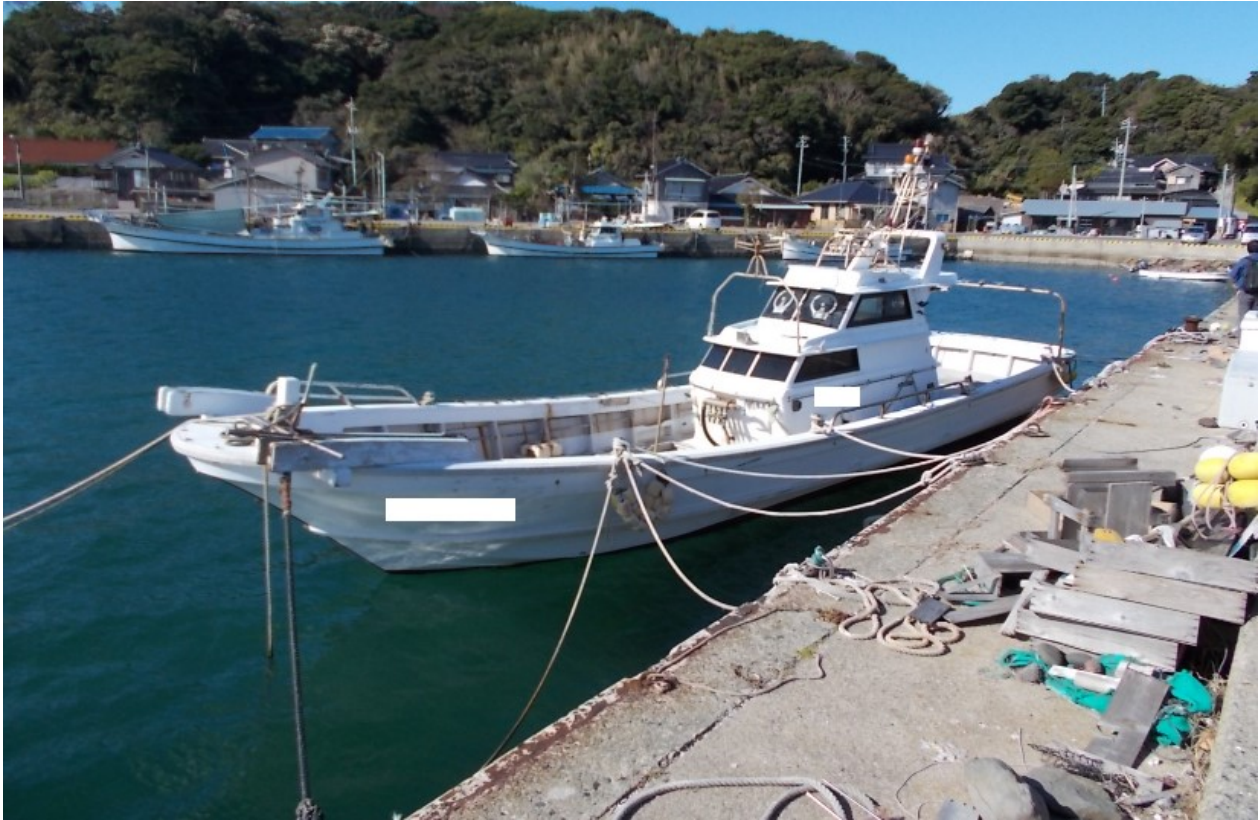
写真1 本船

事故種類	転覆
発生日時	令和元年10月5日 05時00分ごろ
発生場所	山口県下関市角島通瀬崎西方沖 角島灯台から真方位217° 1,500m付近 (概位 北緯34° 20.5′ 東経130° 49.8′)
事故の概要	漁船第三海竜丸は、操業中、転覆した。 第三海竜丸は、主機等の濡損を生じた。
事故調査の経過	令和元年10月11日、本事故の調査を担当する主管調査官（門司事務所）ほか1人の地方事故調査官を指名した。 原因関係者から意見聴取を行った。
事実情報 船種船名、総トン数 船舶番号、船舶所有者等 L×B×D、船質 機関、出力、進水等	漁船 第三海竜丸、4.8トン YG3-56998（漁船登録番号）、個人所有 12.29m(Lr)×2.59m×0.87m、FRP ディーゼル機関、421kW、平成9年9月5日 第291-41633号（船舶検査済票の番号）
乗組員等に関する情報	船長 男性 36歳 一級小型船舶操縦士・特殊小型船舶操縦士・特定 免許登録日 平成14年7月15日 免許証交付日 平成29年5月22日 (令和5年2月5日まで有効)
死傷者等	なし
損傷	主機、航海計器に濡損（全損）
気象・海象	気象：天気 晴れ、風向 東、風力 1、視界 良好 海象：波高 約2m、潮汐 下げ潮の中央期、海面水温 約23℃ 日出時刻：06時13分ごろ 山口県西部には、10月2日15時53分に波浪注意報が発表され、5日03時50分に解除されたものの、同日04時56分に再度同注意報が発表され、本事故時も継続中であった。
事故の経過	本船は、船長が1人で乗り組み、くえはえ縄漁の目的で、令和元年
