船舶事故調査報告書

事故種類	火災
発生日時	令和元年12月8日 14時50分ごろ
発生場所	広島県呉市呉港広区 王子マテリア呉港広導灯（前灯）から真方位194°500m付近 （概位 北緯34°13.2′ 東経132°36.9′）
事故の概要	警戒船竹吉丸は、漂流中、火災が発生した。 竹吉丸は、船体等に焼損を生じ、えい航中に沈没した。
事故調査の経過	令和元年12月10日、本事故の調査を担当する主管調査官（広島事務所）ほか1人の地方事故調査官を指名した。 原因関係者から意見聴取を行った。
事実情報 船種船名、総トン数 船舶番号、船舶所有者等 L×B×D、船質 機関、出力、進水等	警戒船 竹吉丸、0.4トン HS3-39310（漁船登録番号）、個人所有 7.30m×1.67m×0.40m、FRP 第273-3618号（船舶検査済票の番号） ディーゼル機関、29.4kW、昭和63年8月 4サイクル、回転数毎分2,600、4気筒、ボア86mm、使用 燃料軽油
乗組員等に関する情報	船長 男性 69歳 一級小型船舶操縦士・特殊小型船舶操縦士・特定 免許登録日 昭和49年9月3日 免許証交付日 平成30年6月4日 （令和6年5月9日まで有効） 甲板員 男性 66歳 二級小型船舶操縦士・特殊小型船舶操縦士・特定 免許登録日 平成12年2月18日 免許証交付日 令和元年5月31日 （令和7年2月17日まで有効）
死傷者等	なし
損傷	操舵室、機関室、上甲板等の焼損（全損）
気象・海象	気象：天気 晴れ、風向 北東、風力 2、視界 良好 海象：波高 約0.5m
事故の経過	本船は、船長及び甲板員1人が乗り組み、呉港広区広大川地区の企

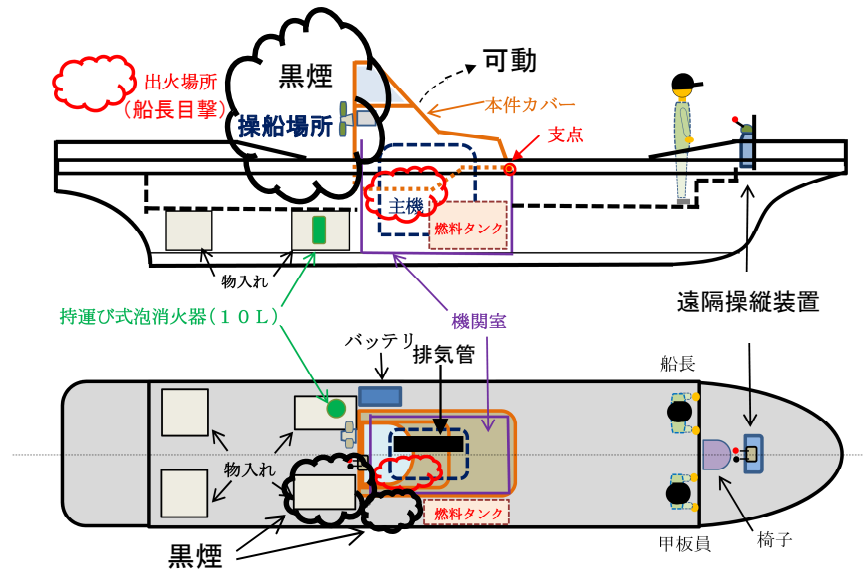
図1 一般配置図

本船は、本件貨物船の南方沖で船首を西方に向けて主機を中立運転とし、14時30分ごろ漂泊を開始した後、船首中央部に設置された外部遠隔操縦装置の左舷側に船長が、右舷側に甲板員がそれぞれ立って周囲の見張りをを行いながら警戒業務を開始した。（図1参照）

船長及び甲板員は、14時50分ごろ本船中央部の‘前面に倒せる可動式機関室カバー’（以下「本件カバー」という。）の右舷後方から黒煙が立ち上がっているのを認め、船長が本船とともに本件貨物船の船首側で警戒業務に当たっていた僚船に業務用トランシーバによって本船で火災が発生した旨を伝えた。（図1参照）

船長は、本件カバーの右舷後方に向かったところ、本件カバーの右舷側及び右舷後方側の隙間から、黒煙が立ち上がり、主機右舷上部付近から炎が出ているのを認め、操縦ハンドル下の物入れにある持運び式泡消火器（10ℓ）を取りに向かった。

<p>気象・海象等の関与 判明した事項の解析</p>	<p>なし</p> <p>本船は、呉港広区広大川地区の企業岸壁の南方沖で漂泊中、主機右舷上部付近から出火したものと考えられる。</p> <p>本船は、主機右舷上部付近から炎が出ていたことから、経年使用されている本件燃料油配管から漏えいした燃料油が、付近にある高温部の排気管に流れて発火し、本件カバーの隙間から空気が侵入して炎が発生し、付近の可燃物に延焼した可能性があると考えられるが、主機が脱落して紛失したことから、出火した原因を特定することはできなかった。</p> <p>船長は、本事故当日の出港時、主機始動後に点検を行っておらず、燃料油の漏えい箇所を見つけることができなかったものと考えられる。</p>
<p>原因</p>	<p>本事故は、本船が呉港広区広大川地区の企業岸壁の南方沖で漂泊中、主機右舷上部付近から出火したことにより発生したものと考えられる。</p>
<p>再発防止策</p>	<p>船長は、今後、所有する小型船舶の機関室に自動拡散型消火器を備えることとした。</p> <p>今後の同種事故等の再発防止に役立つ事項として、次のことが考えられる。</p> <ul style="list-style-type: none"> ・ 船長は、出港時、主機を始動した後、各部からの燃料漏れの有無を含めて適切に主機の点検を行うこと。 ・ 経年使用されている燃料油配管について、使用時間を考慮した上、早期に新替えすることが望ましい。 ・ 船舶所有者は、火災警報装置及び自動拡散型消火器を備え付けることが望ましい。
