船舶事故調査報告書

令和2年12月9日

運輸安全委員会（海事専門部会）議決

事故種類	乗組員死亡
発生日時	令和2年1月16日 07時30分ごろ
発生場所	香川県東かがわ市小磯漁港北東方沖 三本松港北防波堤灯台から真方位004° 1.26海里付近 (概位 北緯34° 16.7′ 東経134° 20.6′)
事故の概要	漁船第三洋丸は、のりの収穫作業中、船長が船倉に落下して溺死した。
事故調査の経過	令和2年3月11日、本事故の調査を担当する主管調査官（広島事務所）ほか1人の地方事故調査官を指名した。 なお、原因関係者としての船長からの意見聴取は、本人が本事故で死亡したため行わなかった。
事実情報 船種船名、総トン数 船舶番号、船舶所有者等 L×B×D、船質 機関、出力、進水等	漁船 第三洋丸、3.1トン KA3-26843（漁船登録番号）、個人所有 10.93m (Lr) × 2.66m × 0.97m、FRP ディーゼル機関、漁船法馬力数70、昭和63年10月10日
乗組員等に関する情報	船長 男性 62歳 一級小型船舶操縦士・特殊小型船舶操縦士・特定 免許登録日 平成7年7月13日 免許証交付日 平成27年7月8日 (令和2年7月12日まで有効)
死傷者等	死亡 1人（船長）
損傷	なし
気象・海象	気象：天気 晴れ、風向 南西、風力 1、視界 良好 海象：海上 平穏、潮汐 下げ潮の末期
事故の経過	本船は、船長が1人で乗り組み、のりの収穫作業を行う目的で、令和2年1月16日07時ごろ香川県東かがわ市小磯漁港を出港し、07時15分ごろ同港北東方沖ののり養殖施設（以下「本件施設」という。）に到着してのりの収穫作業を開始した。 船長と共に小磯漁港を出港した船長の家族Aは、先に収穫作業を終えて同漁港に帰港したが、船長の帰りが遅いので本件施設まで見に行ったところ、同施設の近くで時計回りに旋回している本船を発見し、

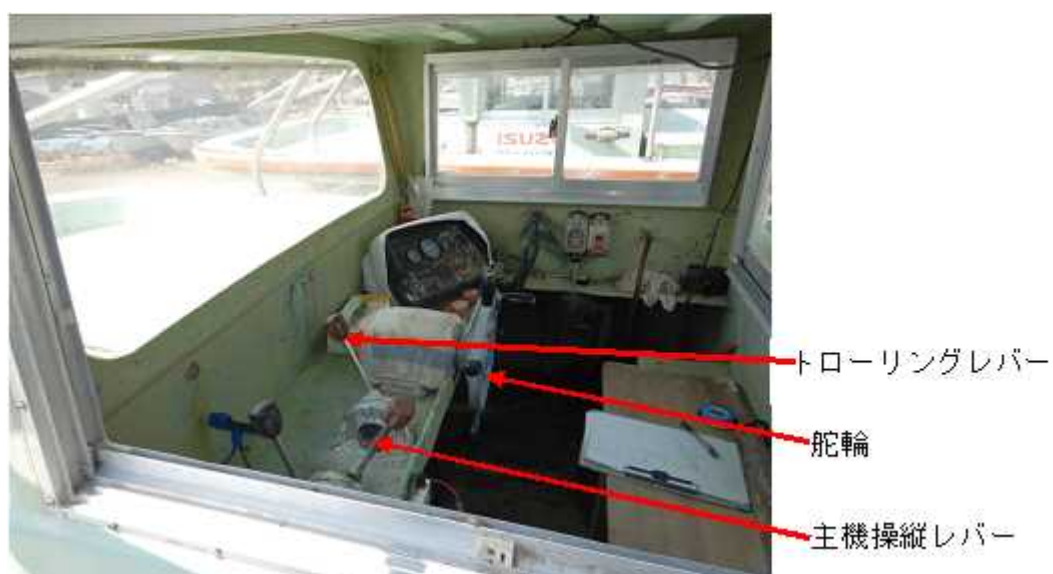
写真2 本船（船橋内）

<p>が船橋外に出るときの姿勢参照)</p> <p>本事故当時、本船の左舷側の窓は取り外されていた。</p> <p>船長は、船長の家族Aが発見したとき、船尾方向に頭を向けて船倉内ののりの上に右舷船尾側に仰向けに倒れていた。また、頭頂部に3～5 cmの切創及び右耳からの出血があり、口内にのりが入っていた。</p> <p>(付図5 船長が倒れていた位置(イメージ)参照)</p> <p>医師の診断では、船長の死因は、頭部の傷は脳内の出血も認められないので致命傷ではなく、肺の半分以上に水が入ったことによる溺水である。また、溺水の原因は、船倉に落下したときに同倉内の海水を飲み込んだことも考えられるが、不明とのことであった。</p> <p>船長の家族Aは、摘採機が停止していたことと左舷側の窓が取り外されていたことから、本船がのり網の下に潜った状態で操業中、のり収穫に何らかの支障が出たので、船長が、作業を行うために本船を停止して左舷側の窓から出ようとしたのではないかと思った。</p> <p>船長の家族Aは、船長が船橋外に出ようと左舷側の窓から身体を乗り出した際に、トローリングレバーに足が触れて前進位置となり、本船が前進を始めて身体がのり網にかかるなどして引きずられて船倉に落下したのではないかと思った。</p> <p>船長の家族Aは、船長が船倉で仰向けに倒れていたため、頭上ののり網に含まれた大量の海水が降り注いで口内に入ったのではないかと思った。</p> <p>船上には、血痕などは残されていなかった。</p> <p>船橋内は、海水やのりなどによる汚れはなく、船長が船橋外から戻った形跡はなかった。</p> <p>船長は、キャップ式の帽子、オーバーオールのカップ、軍手を着用し、ゴム製長靴を履いていた。なお、救命胴衣は着用していなかった。</p>
<p>分析</p> <p>乗組員等の関与</p> <p>船体・機関等の関与</p> <p>気象・海象等の関与</p> <p>判明した事項の解析</p>	<p>不明</p> <p>不明</p> <p>不明</p> <p>船長の死因は、溺水であった。</p> <p>本船は、小磯漁港北東方沖の本件施設において、船長が、のりの収穫作業中に船橋の外に出ようとした際、本船が前進を始め、身体がのり網にかかるなどして引きずられたことから、船倉に落下して溺水したものと考えられる</p> <p>本船は、船長が、船橋外に出ようと左舷側の窓から身体を乗り出した際に、トローリングレバーに足が触れて前進位置となり、本船が前進を始めたものと考えられる。</p> <p>船長は、のりの収穫作業中に船倉に落下した際、仰向けに倒れた状</p>

<p>態の船長に頭上ののり網に含まれた大量の海水が降り注いで溺水したものと考えられるが、目撃者もおらず、それらの状況を明らかにすることはできなかった。</p>
原因	<p>本事故は、小磯漁港北東方沖の本件施設において、船長が、のりの収穫作業中に船橋の外に出ようとした際、本船が前進を始め、身体がのり網にかかるなどして引きずられたため、船倉に落下して発生したものと考えられる。</p>
再発防止策	<p>今後の同種事故等の再発防止に役立つ事項として、次のことが考えられる。</p> <ul style="list-style-type: none"> ・ 船長は、のりの収穫作業に船橋外に出るときは、船体が動かないように主機操縦レバーを中立の位置としてから作業を行うこと。

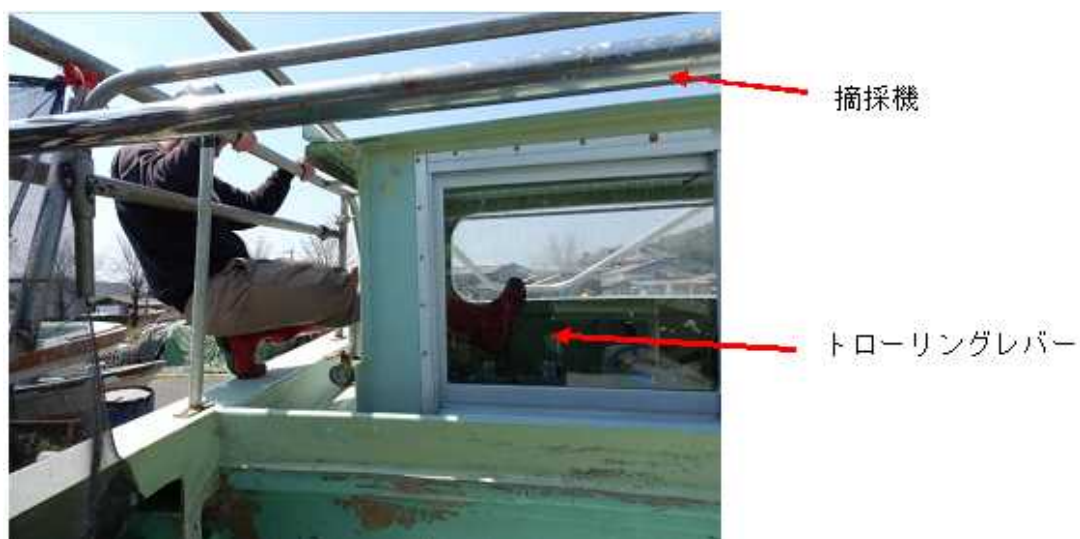
写真3 左舷側の窓から船橋外に出る時の姿勢

<p>続いて船倉に倒れている船長を発見した。</p> <p>船長は、船長の家族Aにより船倉から出された後、僚船により小磯漁港に運ばれ、船長の家族Bが08時03分ごろ救急車を要請し、08時12分に到着した救急隊員により呼吸、脈拍とも無し状態で蘇生措置を施されながら香川県東かがわ市内の病院に08時36分ごろ搬送されて救命措置が施された。海上保安部へは、警察署より09時55分に通報され、10時07分に病院の医師により溺水による死亡と検案された。</p> <p>(付図1 事故発生場所概略図、写真1 本船、付図2 本件施設(イメージ)参照)</p>
<p>その他の事項</p>	<p>本件施設は、縦約75m、横約50mの区画内に、長さ約23m、幅約1.65m、網目の幅が縦横約0.15mの化学繊維製ののり網が60枚設置されていた。</p> <p>本船は、のり収穫専用船で、のり収穫時には船首部にある通称突っ込みと呼ばれる器具を手動で海中に差し入れて本船を本件施設ののり網の下に潜りこませ、同網の下を通過しながら船橋後方に設置された^{てきさいき}摘採機でのりを摘み取り収穫していた。</p> <p>収穫されたのりは、船橋後方の縦約1.9m、横約1.86m、深さ約0.6mの船倉に入るようになっており、一回の収穫作業に約45分を要していた。</p> <p>(付図3 本船の本件施設への進行方向(イメージ)参照)</p> <p>本船の船倉には、本事故時、のりが約3分の2の深さまで入っていた。</p> <p>本船の操船は、操舵は船橋内中央にある舵輪とその下部にある足踏みペダルで船首スラストを操作し、前後進は左舷側にある主機操縦レバーで行い、また前進速力の微調整は同レバーの右側にあるトローリングレバー^{*1}により行っていた。なお、同レバーにはロック機能はなかった。</p> <p>(写真2 本船(船橋内)参照)</p> <p>本船の運転状況は、本事故時、舵は右舵がとられ、主機操縦レバーは前進位置となり、機関回転数は約1,000回転でトローリングレバーが前側に倒れ前進位置となっていた。また、摘採機は停止していた。</p> <p>船長は、通常は船橋上のさぶたを取り外して船橋外に出入りしていたが、本船がのり網の下に潜った状態で、本船にのり網や異物が絡むなどして支障が出た場合は、引き戸式の窓を取り外して船橋外に出て作業を行うことがあった。</p> <p>(写真3 左舷側の窓から船橋外に出るときの姿勢、付図4 船長</p>
