船舶事故調査報告書

令和2年12月9日

運輸安全委員会（海事専門部会）議決

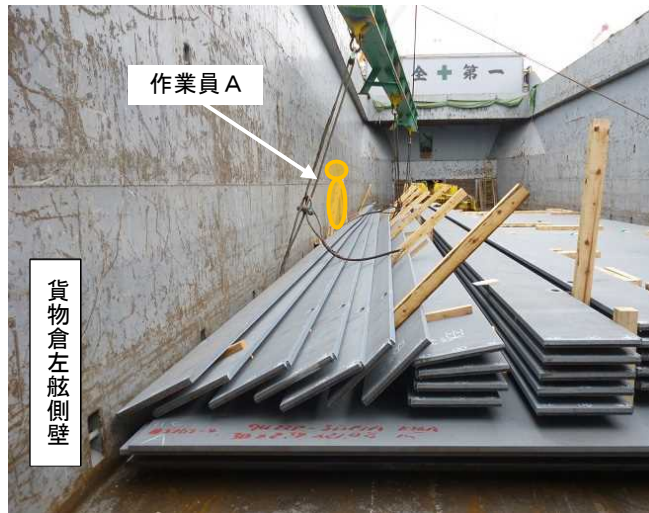
作業員Aは、貨物倉中央側に立ち、本件吊荷の下部に左舷側に向かって玉掛けワイヤーを通した後、本件吊荷を乗り越えて左舷側に移動し、通した同ワイヤーを引っ張り出してシャックルに掛けようとしたところ、10時30分ごろ本件吊荷が上部から左舷側に向かって崩れ、条材と貨物倉左舷側壁との間に両足が挟まった。（写真1参照）

写真1 崩れた本件吊荷の状況

本船は、適切な荷崩れ防止策及び荷崩れ時の安全確保措置が講じられていない中、条材の揚荷作業中、本件吊荷が左舷側に崩れたことから、本件吊荷の左舷側で玉掛け作業中の作業員Aが、条材と貨物倉左舷側壁との間に両足を挟まれて負傷したものと推定される。

<p>可能性があると考えられる。</p> <p>(1) 本船が、左舷側に約2.3° 傾斜していたこと。</p> <p>(2) 条材が、一吊荷ごとに固縛されていないこと。</p> <p>(3) 細型枕木の長さが条材の幅より短く、また、一部に荷重による変形が生じていたこと。</p>
<p>原因</p>	<p>本事故は、本船が、適切な荷崩れ防止策及び荷崩れ時の安全確保措置が講じられていない中、条材の揚荷作業中、本件吊荷が左舷側に崩れたため、本件吊荷の左舷側で玉掛け作業中の作業員Aが、条材と貨物倉左舷側壁との間に両足を挟まれたことにより発生したものと推定される。</p>
<p>再発防止策</p>	<p>A社は、本事故後、貨物船からの条材の揚荷に特化した安全作業基準を策定し、荷崩れ対策として、次の内容を定めた。</p> <p>(1) 荷積み先に対し、積荷の状況に応じて次のような措置を施工するよう指示する。</p> <p>① 枕木を条材の間に設置する場合は、条材の両側に5cm 以上飛び出るように設置する。</p> <p>② 吊荷単位ごとに固縛する。</p> <p>③ 条材を鋼製の枠に入れる。</p> <p>④ 万が一荷崩れした場合でも退避できるスペースを確保するため、積荷と船倉側壁の間に盤木を設置する。</p> <p>(図3参照)</p> <div style="text-align: center;"> <p>①枕木の設置方法 ②吊荷単位ごとの固縛 ③鋼製枠の設置</p> <p>④盤木の設置</p> </div> <p>図3 条材の積付け方法</p> <p>(2) 荷積み先において荷崩れ防止措置の施工が完了した時点で、写真及び積付け配置図等を入手して施工状況を確認するとともに、荷下ろし作業開始前においても同状況を確認する。</p> <p>(3) 荷下ろし作業中、作業員は1吊りごとに船体の傾斜量を船舶の</p>

<p>乗組員に確認する。</p> <p>(4) クレーン運転士は、呉港に入出港する定期船の他、沖合を航行する船舶に対して注意を払い、引き波による船体動揺に対して警戒する。</p> <p>今後の同種事故等の再発防止に役立つ事項として、次のことが考えられる。</p> <ul style="list-style-type: none">・ 船体傾斜や動揺が生じる船舶特有の荷崩れの危険性を考慮し、適切な荷崩れ防止策を講じるとともに、万が一荷崩れが発生した場合でも、作業員の安全を確保できる措置を講じること。
--	---

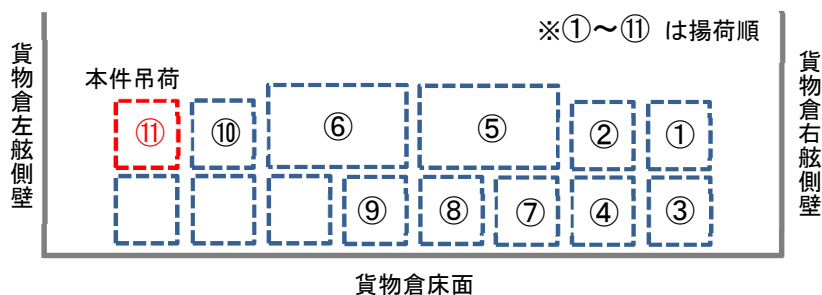
本船は、揚荷先の関係により、右舷側から順次揚荷が行われ、本事故後、左舷側に約2.3°傾斜していたことが認められた。（図1参照）

図1 吊荷の積載状況及び揚荷順

作業員A、作業員B及び作業員Cは、本事故時、本船に生じていた左舷側への傾斜に気付かなかった。

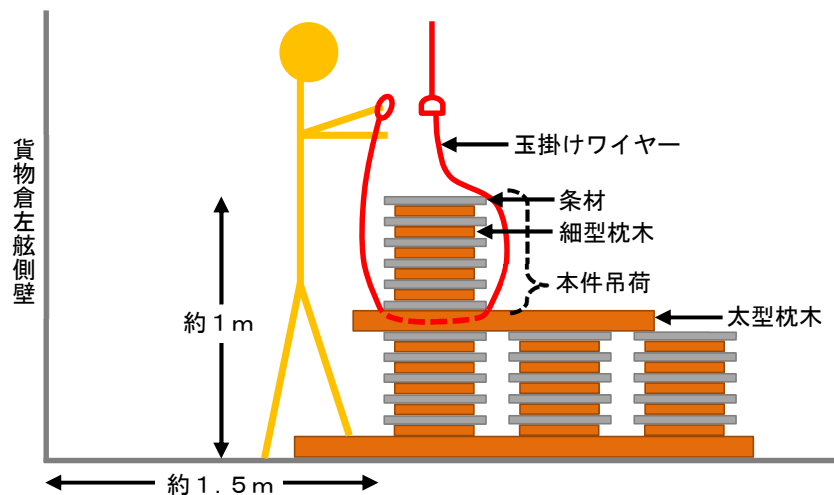
本件吊荷は、長さ約20m、幅約45cm、厚さ約3.5cm及び重さ約2tの条材6本の上に、一辺が約4.5cmの枕木（以下「細型枕木」という。）を7本ずつ挟んで重ねられ、その下部に一辺が約9cmの枕木（以下「太型枕木」という。）が7本置かれ、太型枕木により生じた隙間に玉掛けワイヤーを通すようにしており、その上端の高度は約1m、左舷側端から貨物倉左舷側壁までの距離は約1.5mであった。（図2参照）

図2 本事故直前の作業員Aの状況

条材は、一吊荷ごとに固縛されていなかった。

細型枕木は、長さが約35cmで条材の幅より短く、また、本事故後、その一部に荷重による変形が認められた。

本件吊荷は、本事故時、3本の玉掛けワイヤーのいずれにもテンションが掛かっていない状態であった。
