船舶事故調査報告書

事故種類	衝突（係船杭）
発生日時	令和2年3月12日 23時32分ごろ
発生場所	広島県広島港第3区 広島港広島ガス廿日市シーバース灯から真方位066° 1.0海里（M）付近 （概位 北緯34° 20.7′ 東経132° 21.4′）
事故の概要	プレジャーボート翔洋は、北進中、緩やかに左転しながら、係船杭に衝突した。 翔洋は、同乗者2人が負傷し、船首船底部外板に破口を生じた。
事故調査の経過	令和2年4月16日、本事故の調査を担当する主管調査官（広島事務所）ほか1人の地方事故調査官を指名した。 原因関係者から意見聴取を行った。
事実情報 船種船名、総トン数 船舶番号、船舶所有者等 L×B×D、船質 機関、出力、進水等	プレジャーボート 翔洋、7.9トン 270-49158広島、株式会社宮本組 11.12m (Lr) × 3.37m × 1.93m、FRP ディーゼル機関、330kW、令和元年6月
乗組員等に関する情報	船長 男性 63歳 一級小型船舶操縦士・特殊小型船舶操縦士・特定 免許登録日 平成26年1月20日 免許証交付日 平成31年1月10日 （令和6年1月19日まで有効） 同乗者A 男性 58歳
死傷者等	重傷 1人（同乗者A）、軽傷 1人（同乗者B）
損傷	船首船底部外板に破口
気象・海象	気象：天気 晴れ、風向 北、風力 1、視界 良好 海象：海上 平穏、潮汐 上げ潮の末期
事故の経過	本船は、船長が1人で乗り組み、同乗者Aほか2人（以下「同乗者B」及び「同乗者C」という。）を乗せ、釣りの目的で、令和2年3月12日18時30分ごろ広島湾内の釣り場に向け、広島港第3区のマリーナを出航し、23時00分ごろ広島県廿日市市 巖島南西方沖で釣りを終えて帰途についた。 本船は、GPSプロッターを作動させ、23時30分ごろ巖島北東

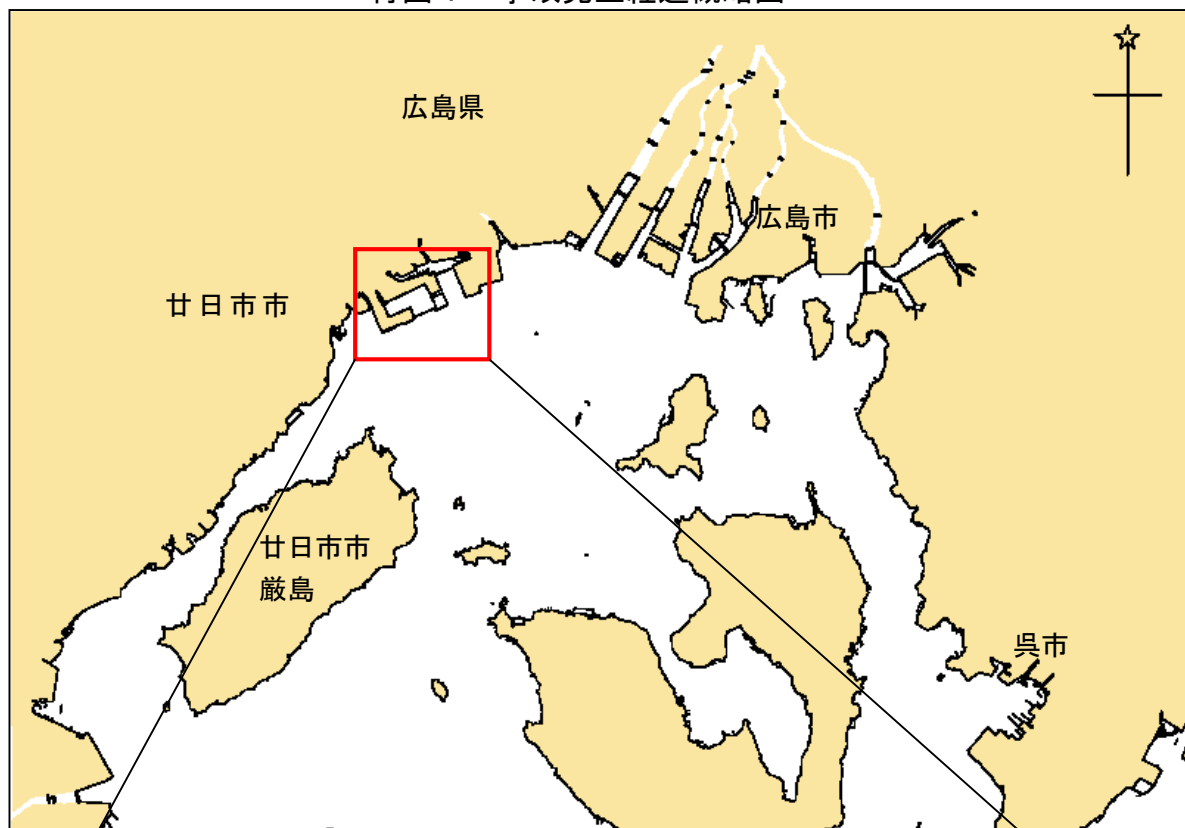
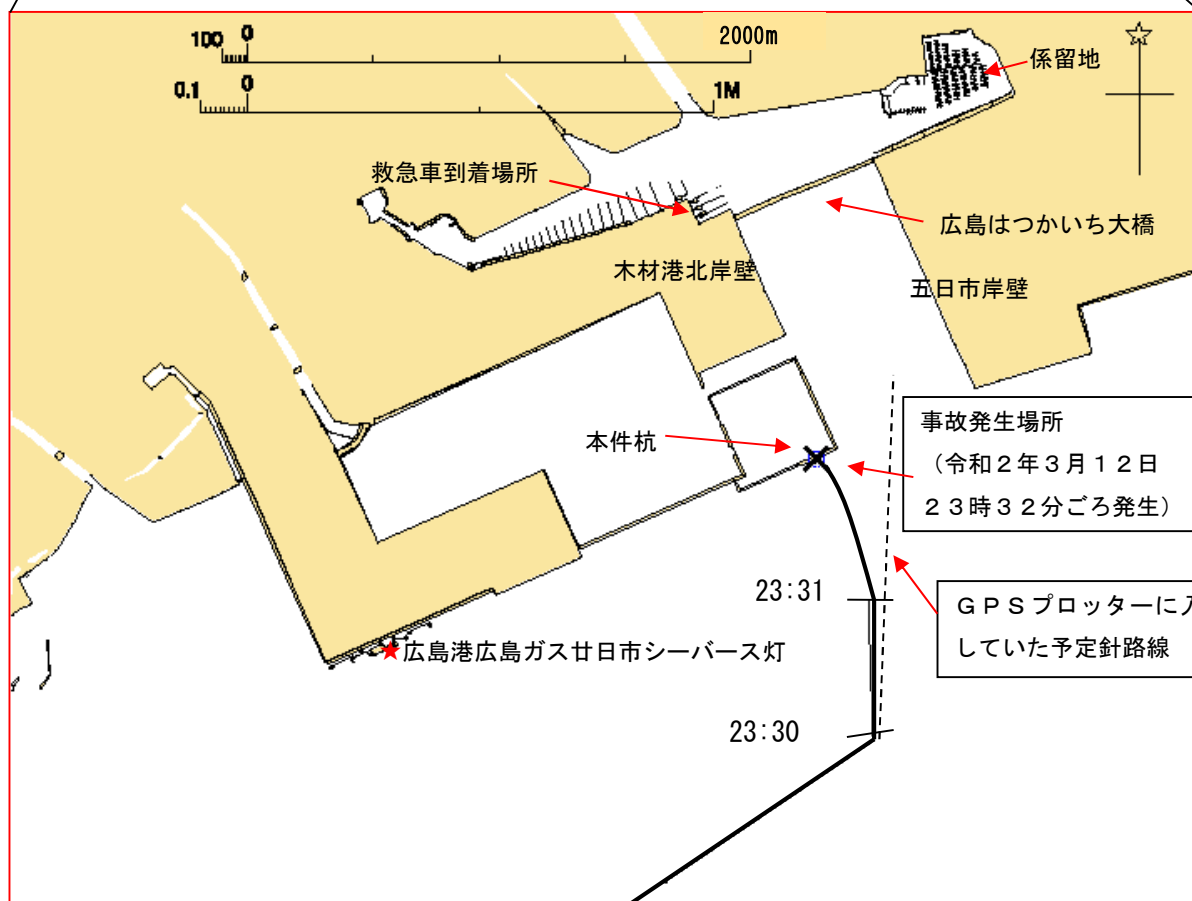
付図1 事故発生経過概略図

<p>方沖で、船長が、五日市岸壁と木材港北岸壁の間の水路の中央に向け左舵を取り、約15ノットの対地速力で手動操舵により北進した。</p> <p>本船は、23時32分ごろ、船長が、左舷側に腰を掛けていた同乗者Aの方を向いて会話をしながら航行を続けていたところ、廿日市木材港第2号係船杭（以下「本件杭」という。）に衝突した。</p> <p>同乗者Aは、衝撃により座席の前面の台に顔を打ち付け、同乗者Bは、座席から落ちて左足を強く打ち、それぞれ負傷した。</p> <p>同乗者Cは、23時35分ごろ119番通報した。</p> <p>消防局は、23時45分ごろ海上保安庁に通報した。</p> <p>本船は、棧橋まで自力で航行した。</p> <p>同乗者A及び同乗者Bは、救急車で廿日市市内の病院に搬送され、同乗者Aが顔面外傷、外傷性脳内血腫、眼窩骨折と、同乗者Bが左足関節靭帯損傷、右下腿挫創とそれぞれ診断された。</p> <p>本船は、船長が要請した修理業者が、船首船底部の破口の防水措置を取った後、修理工場に回航された。</p> <p>（付図1 事故発生経過概略図、写真1 本船、写真2 本船の操縦席 参照）</p>
<p>その他の事項</p>	<p>本船の乗船者は、本事故時、船長が操舵室右舷側の操縦席に、同乗者Aが操舵室左舷側の座席に、同乗者Cが同室左舷後部の座席にそれぞれ腰を掛け、同乗者Bは同室右舷後部の座席に頭部を右舷後方に向けて横になっていた。</p> <p>（図1 乗船者位置図 参照）</p> <div data-bbox="544 1234 1372 1615" data-label="Diagram"> <p>乗船者位置図は、操舵室の平面図を示しています。右舷側（右側）には船長が操縦席に座っており、左舷側（左側）には同乗者Aが座席に座っています。同乗者Cは左舷後部の座席に座っており、同乗者Bは右舷後部の座席に横たわっています。船首の方向は右側を指す矢印で示されています。</p> </div> <p>図1 乗船者位置図</p> <p>船長は、ふだんはGPSプロッターの画面を見ながら航行していたが、本事故時、同乗者Aとの会話に夢中になっていて、同画面を見おらず、本件杭に接近していることに気付いていなかった。</p> <p>船長は、同乗者Aとの会話中、舵輪の右上を持って身体を左に向けていたので、無意識のうちに左に舵が切られて緩やかに左転しながら、本船が本件杭に向けて接近していたかもしれないと本事故後に思った。</p>

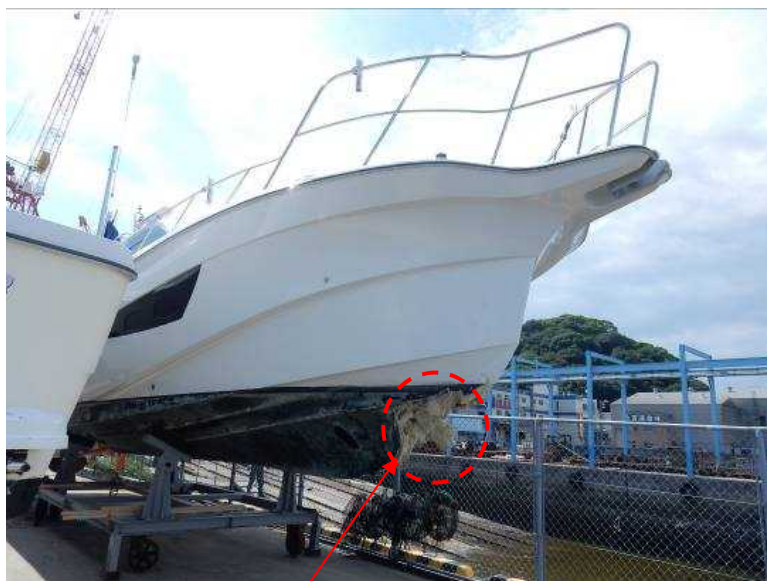
写真1 本船

船首船底部の破口箇所

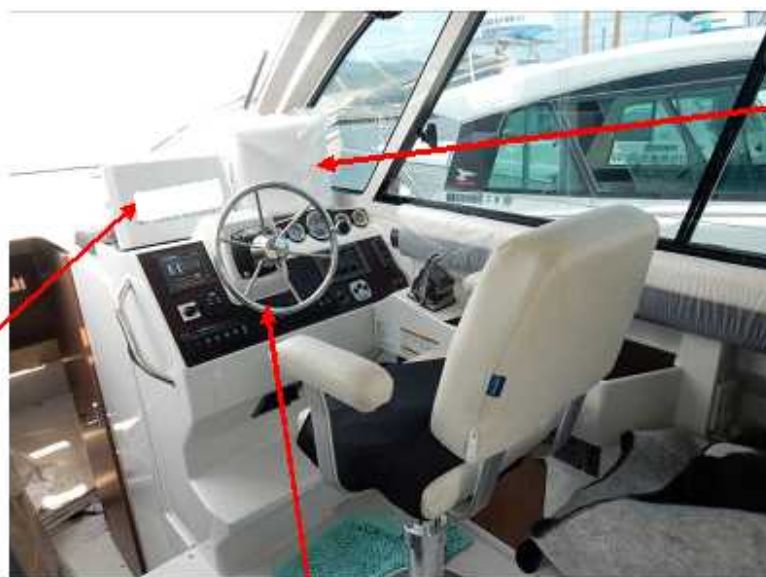
写真2 本船の操縦席

<p>船長は、本事故時、視界も良く、夜間航行の経験も何度もある慣れた海域だったのでレーダーを作動させていなかった。</p>
<p>分析</p> <p>乗組員等の関与 船体・機関等の関与 気象・海象等の関与 判明した事項の解析</p>	<p>あり なし なし</p> <p>本船は、北進中、船長が、同乗者との会話に夢中になった状態で、舵が左に切られて緩やかに左転しながら航行を続けたことから、本件杭に向かっていることに気付かず、本件杭に衝突したものと考えられる。</p> <p>船長は、同乗者Aと会話をしながら、舵輪の右上を持って身体を左に向けていたことから、無意識のうちに左に舵が切られたものと考えられる。</p>
<p>原因</p>	<p>本事故は、夜間、本船が北進中、船長が、同乗者との会話に夢中になった状態で航行を続けたため、舵が左に切られて緩やかに左転しながら、本船が本件杭に向けて接近していることに気付かず、本件杭に衝突したものと考えられる。</p>
<p>再発防止策</p>	<p>今後の同種事故等の再発防止に役立つ事項として、次のことが考えられる。</p> <ul style="list-style-type: none"> ・船長は、操船中、同乗者との会話に夢中にならず、GPSプロッターやレーダーを活用し、常時、適切な見張りを行うこと。
