## 船舶事故調査報告書

事故種類	乗揚
発生日時	令和2年5月9日 08時30分ごろ
発生場所	愛媛県宇和島市宇和島港北西方沖（ <sup>まきり</sup> 錐ヶ瀬） <sup>ひきではな</sup> 引出鼻灯台から真方位282° 1,500m付近 （概位 北緯33° 14.9′ 東経132° 30.4′）
事故の概要	ケミカルタンカー <sup>ゴールデンマインド</sup> GOLDEN MINDは、北北西進中、錐ヶ瀬に乗り揚げた。 GOLDEN MIND は、船首部船底外板の破口等を生じた。
事故調査の経過	令和2年5月21日、本事故の調査を担当する主管調査官（広島事務所）ほか1人の地方事故調査官を指名した。 原因関係者から意見聴取を行った。
事実情報 船種船名、総トン数 船舶番号、船舶所有者等 L×B×D、船質 機関、出力、進水等	ケミカルタンカー GOLDEN MIND、7,251トン 9881067（IMO番号）、三好造船株式会社 124.00m×20.00m×11.20m、鋼 ディーゼル機関、3,900kW、令和2年2月10日
乗組員等に関する情報	船長 男性 60歳 一級海技士（航海） 免許年月日 平成2年8月8日 免状交付年月日 平成27年4月22日 免状有効期間満了日 令和2年8月7日
死傷者等	なし
損傷	船首部船底外板に破口を伴う凹損、左舷船首部船底外板に破口及び亀裂
気象・海象	気象：天気 晴れ、風向 北東、風力 2、視界 良好 海象：海上 平穏、潮汐 下げ潮の初期
事故の経過	本船は、船長ほか3人が乗り組み、造船所及びメーカーの技師等62人を乗せ、海水約12,000tを積載し、満載状態における海上公試運転の目的で、レーダー2台を作動させ、船長が操舵スタンドの前に立って単独の船橋当直に当たり、令和2年5月9日08時05分ごろ宇和島港内の錨地を出航した。 本船は、船長が、操舵スタンドの左隣に設置されたレーダー画面上の速力表示を時折見ながら、宇和島港北西方沖を徐々に増速しながら

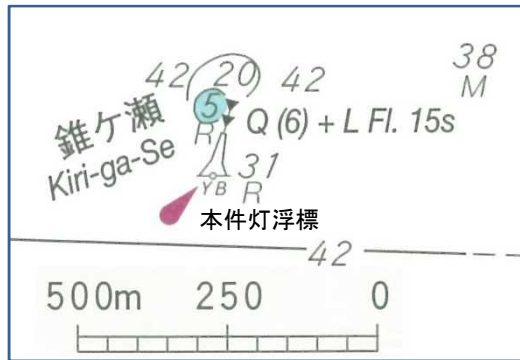
図1 海図W138に記載の錐ヶ瀬の状況

<p>航行した。</p> <p>船長は、錐ヶ瀬灯浮標（以下「本件灯浮標」という。）の北方を通過して西進する予定で、左舷船首方に本件灯浮標を見ながら操船に当たり、緩やかに左転する針路で航行していたところ、本件灯浮標がやや近く感じたものの、目測で本件灯浮標から0.1海里（M）以上離れているので本件灯浮標北方に存在する錐ヶ瀬に乗り揚げることはないと思い、約10ノットの速力（対地速力、以下同じ。）で手動操舵により本件灯浮標北方沖を航行中、08時30分ごろ船底部に衝撃を感じ、本船が錐ヶ瀬に乗り揚げたと思った。</p> <p>船長は、乗船していた技師による船内各所の点検の結果、船内からは損傷が発見されなかったため、技師と相談の上、海上公試運転を継続することとした。</p> <p>本船は、宇和島湾を西方に向けて航行を続けていたところ、徐々に船体が右舷側に傾斜してきたので、船長が、二重底となっている船底外板に破口が生じてバラスト水が漏洩している危険があると判断し、08時55分ごろ反転し、宇和島港内の錨地に引き返した。</p> <p>造船所の技師は、運輸局及び海上保安庁に本事故の発生を通報した。</p> <p>（付図1 航行経路図、付表1 本船のAIS記録（抜粋）、写真1 本船、写真2 本船の損傷状況 参照）</p>
<p>その他の事項</p>	<p>本船の喫水は、船首約8.7m、船尾約8.9mであった。</p> <p>船長は、約40年の船員経験を有し、約8年前から陸上勤務の傍ら、依頼を受けて新造船や修理船の操船を行っており、その頻度は年間約3回であった。</p> <p>船長は、ふだん、本件灯浮標の南方を航行することが多かったが、出航前に造船所の技師から、本船の港内極微速力前進、同微速力前進、同半速力前進及び同全速力前進時の主機回転数における各速力を計測する目的で、できるだけ直進状態で航行する旨を依頼されていたので、より長く直線距離がとれるよう本件灯浮標の北方を航行することとした。</p> <p>本件灯浮標の北方約150mまで水深約5mの錐ヶ瀬が存在している。（図1参照）</p>

本事故時、本船は、本件灯浮標の北方約150mを通過していた。

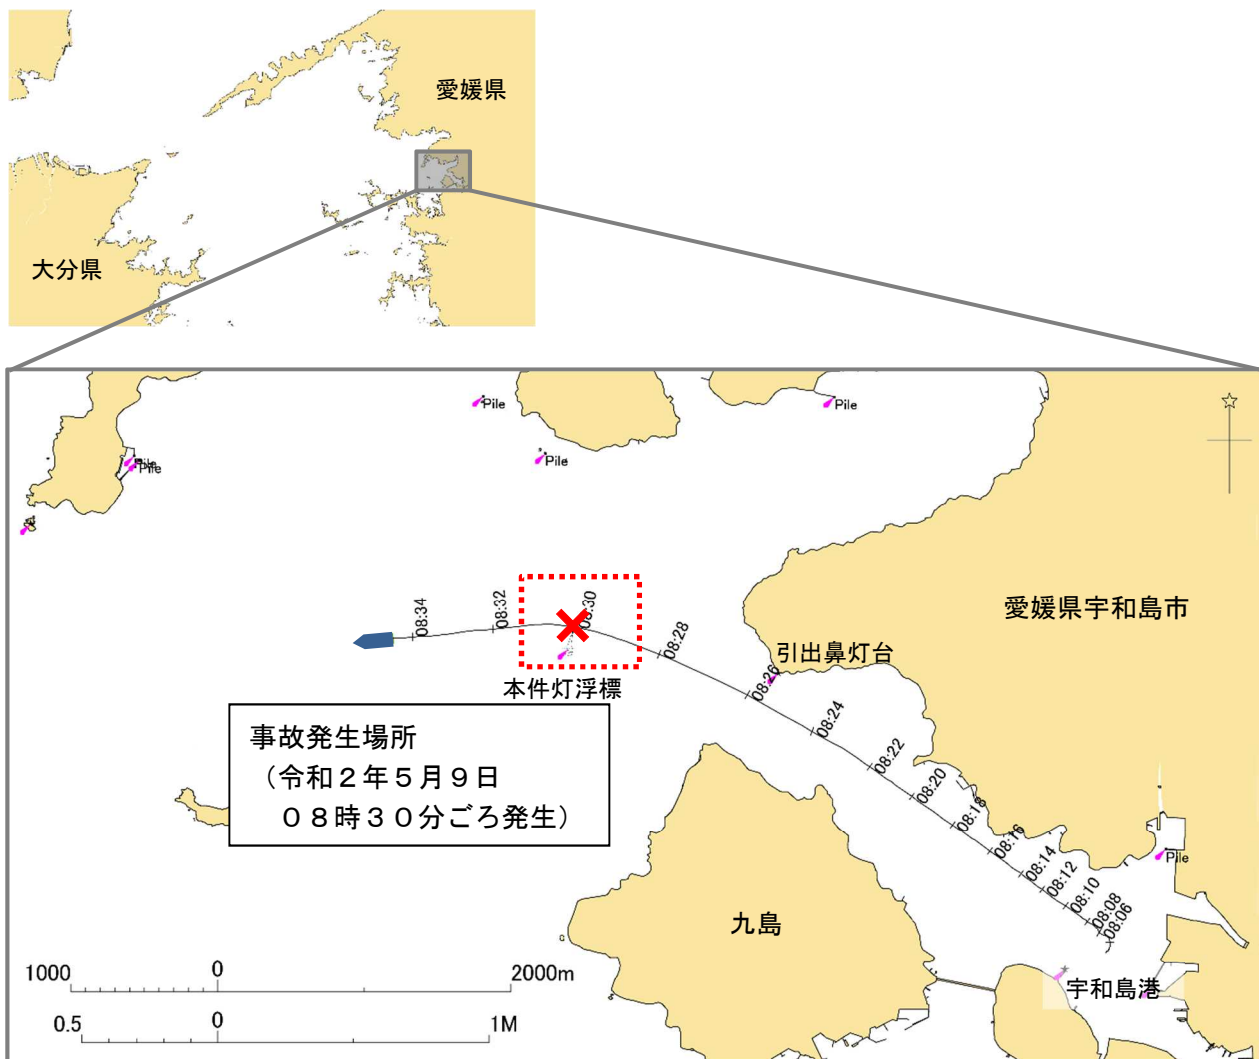
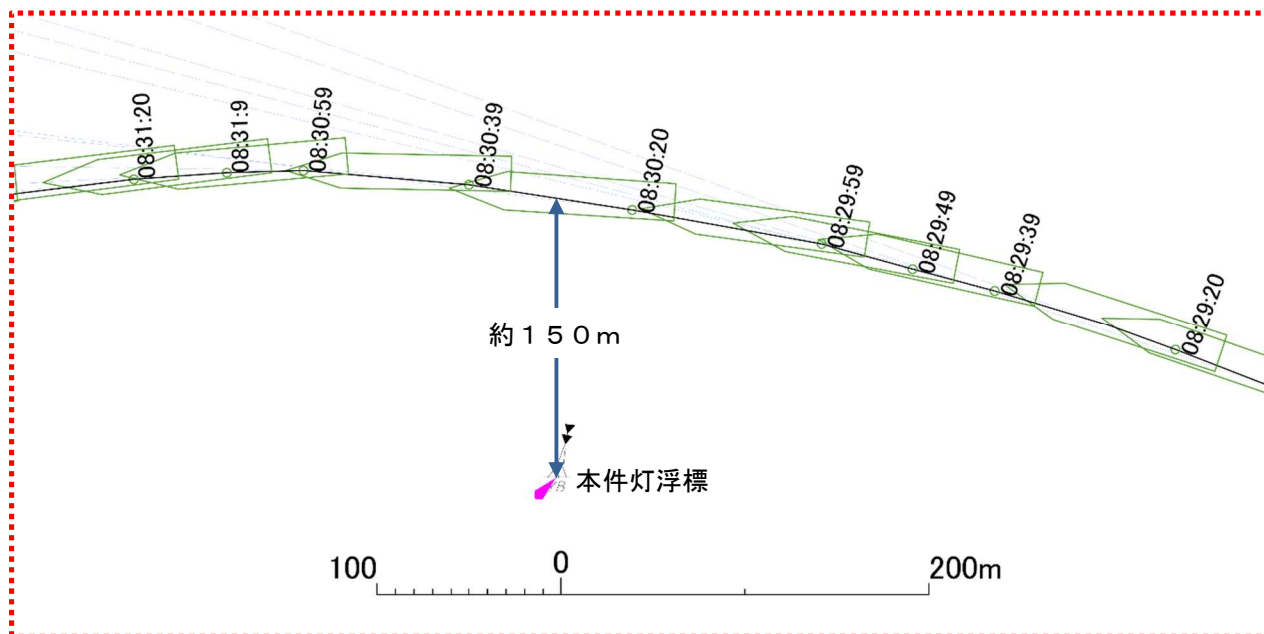
付図1 航行経路図

本船は、宇和島港北西方沖を北北西進中、船長が、本件灯浮標の北方を通過する際、目視のみで本件灯浮標までの正横距離が約0.1M以上あると判断して航行を続けたことから、錐ヶ瀬に向かう針路となっていることに気付かず、同瀬に乗り揚げたものと考えられる。

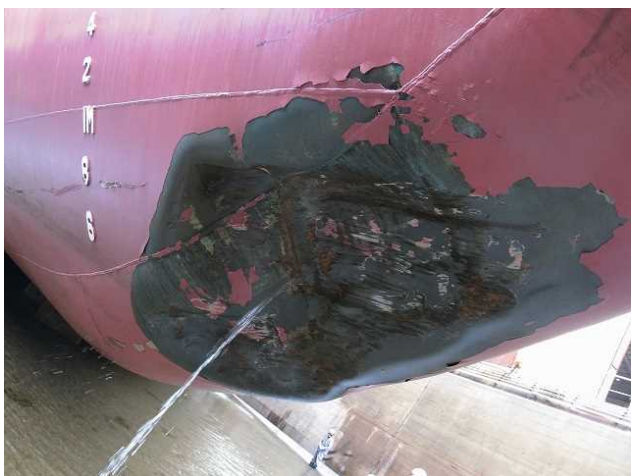
写真2 本船の損傷状況

船首部船底外板

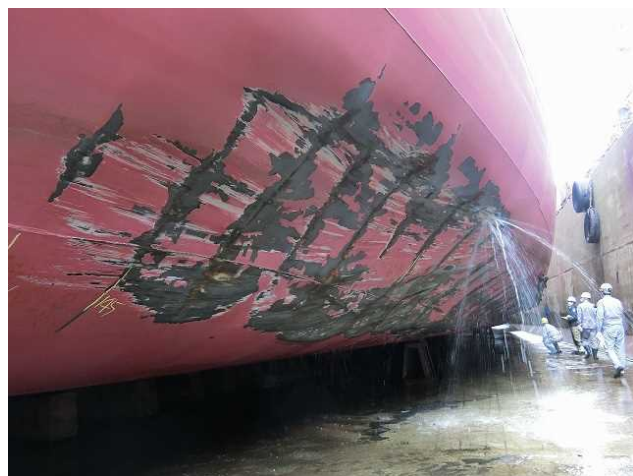
左舷船首部船底外板
