船舶事故調査報告書

事故種類	衝突（灯浮標）
発生日時	令和2年6月29日 06時15分ごろ
発生場所	山口県徳山下松港第1区（ ^{とんだ} 富田航路第14号灯浮標） 徳山下松港東ソーセメント1号棧橋灯台から真方位135°740m付近 （概位 北緯34°03.1′ 東経131°46.1′）
事故の概要	交通船第一日進丸は、西南西進中、灯浮標に衝突した。 第一日進丸は、左舷船首部外板に亀裂を生じ、また、灯浮標は、上部鏡板等に擦過傷を生じた。
事故調査の経過	令和2年7月30日、本事故の調査を担当する主管調査官（広島事務所）ほか1人の地方事故調査官を指名した。 原因関係者から意見聴取を行った。
事実情報 船種船名、総トン数 船舶番号、船舶所有者等 L×B×D、船質 機関、出力、進水等	交通船 第一日進丸、5トン未満 291-18905山口、黒髪石材株式会社（A社） 9.40m（Lr）×2.15m×0.87m、FRP ディーゼル機関、147kW、昭和57年4月
乗組員等に関する情報	船長 男性 49歳 二級小型船舶操縦士 免許登録日 平成25年8月2日 免許証交付日 平成30年7月31日 （令和5年8月1日まで有効）
死傷者等	なし
損傷	本船 左舷船首部外板に亀裂 灯浮標 上部鏡板及び吊環に擦過傷
気象・海象	気象：天気 晴れ、風向 北、風速 約0.8m/s、視界 良好 海象：海上 平穏、潮汐 下げ潮の中央期
事故の経過	本船は、船長が発航前点検を行った後に1人で乗り組み、作業員5人を乗せ、令和2年6月29日06時05分ごろ山口県周南市黒髪島北西岸の作業場に向け、徳山下松港第1区の船溜まりを出航した。 本船は、船長が操縦席に腰を掛け、富田航路第16号灯浮標を左舷方に見て並んだ頃、船首を富田航路第14号灯浮標（以下「本件灯浮標」という。）に向け、約13ノットの対地速力で、手動操舵により

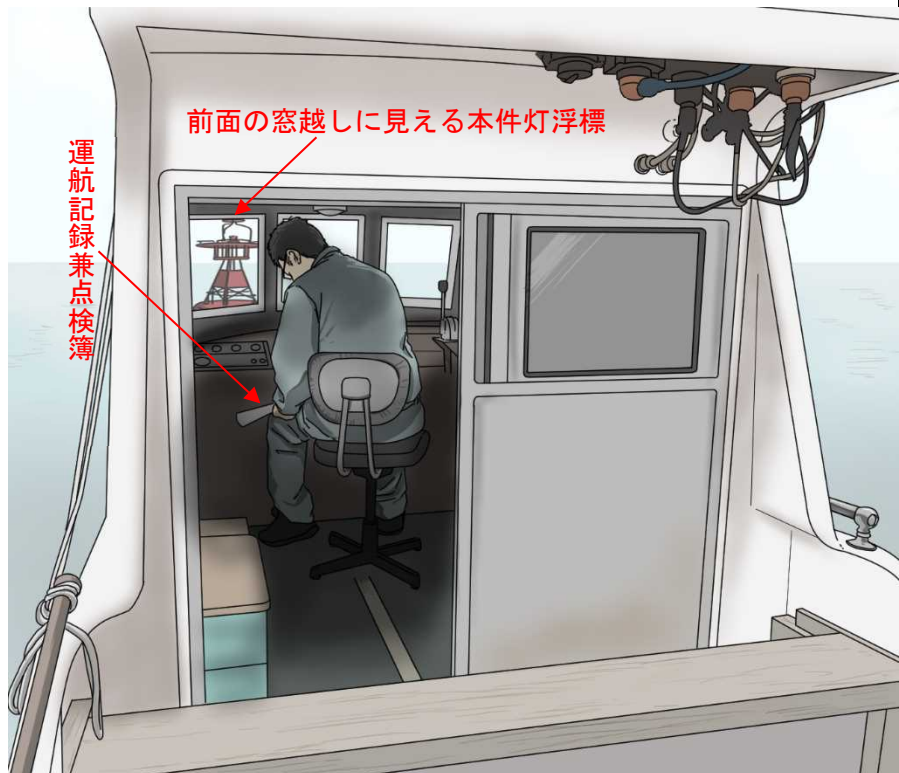
船長は、運航記録兼点検簿が未記入であることに気づき、周囲に航行の支障となる他船がいなかったため、いつものように小角度の右舵を取り、船首を本件灯浮標の右方15m付近に向け、舵を中央に戻したつもりで操舵輪から手を離し、顔を下方に向けた状態で同点検簿の記入を始めた。

本船は、僅かに左転しながら航行を続け、船長が、運航記録兼点検簿の記入を終え、顔を上げて前方を見たところ、目前に本件灯浮標を視認し、急いで右舵を取ったものの、06時15分ごろ本件灯浮標に衝突した。(図1参照)

図1 顔を下方に向けた状態で運航記録兼点検簿の記入をする船長
(イメージ)

<p>再発防止策</p>	<p>今後の同種事故等の再発防止に役立つ事項として、次のことが考えられる。</p> <ul style="list-style-type: none"> ・船長は、航行中、操舵輪から手を離すなどして顔を下方に向けた

<p>状態で点検簿の記入作業等を行うことなく、常時、周囲の見張りを適切に行うこと。</p> <ul style="list-style-type: none">・ 船長は、ふだんの手順を踏んでから気持ちが落ち着いた状態で出航させること。
--	--
