船舶事故調査報告書

令和2年12月9日

運輸安全委員会（海事専門部会）議決

事故種類	乗揚
発生日時	令和元年9月6日 08時30分ごろ
発生場所	山口県 ^{しものせき} 下関市下関漁港南風泊 ^{はえどまり} 地区 下関南風泊東防波堤灯台から真方位225°470m付近 (概位 北緯33°57.0′ 東経130°52.7′)
事故の概要	漁船第二十二 ^{じんによう} 仁洋丸は、着岸操船中、船台のレール部分に乗り揚げた。 第二十二仁洋丸は、船底キールの擦過傷を生じ、船台はレール部分の折損等を生じた。
事故調査の経過	令和2年3月9日、本事故の調査を担当する主管調査官（門司事務所）ほか1人の地方事故調査官を指名した。 原因関係者から意見聴取を行った。 事実情報に係る記載内容の確認を行った。
事実情報 船種船名、総トン数 船舶番号、船舶所有者等 L×B×D、船質 機関、出力、進水等	漁船 第二十二仁洋丸、75トン 134506、有限会社佐賀水産 34.15m×5.80m×2.45m、鋼 ディーゼル機関、735kW、平成7年4月
乗組員等に関する情報	船長 男性 52歳 六級海技士（航海） 免許年月日 平成23年8月24日 免状交付年月日 平成28年7月14日 免状有効期間満了日 令和3年8月23日
死傷者等	なし
損傷	本船 船底キールに擦過傷 船台 1号船台、2号船台のレール部分に折損及び曲損
気象・海象	気象：天気 晴れ、風向 南東、風速 約9m/s、視界 良好 海象：波向 南西、波高 約0.5m、潮汐 下げ潮の末期 下関市には、令和元年9月5日10時51分に強風注意報が発表され、本事故時も継続中であった。
事故の経過	本船は、船長ほか3人が乗り組み、船体修理の目的で、令和元年9月6日08時00分ごろ下関市彦島竹ノ子島町の造船所の艀装岸壁（以下「本件岸壁」という。）に向け、下関漁港本港地区を出発し

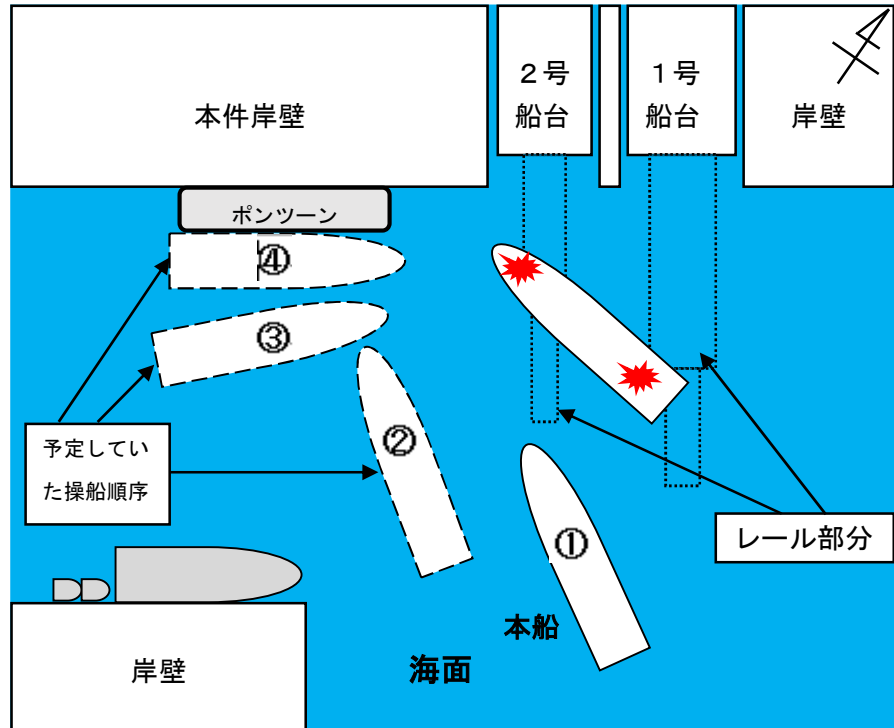
図1 本船の乗り揚げ状況概略図

本船は、08時25分ごろ造船所の1号船台及び2号船台（以下「本件船台」という。）の前の海域に至り、本件岸壁に着岸する目的で、約3ノットの対地速力で前進右回頭を開始した。（図1参照）

本船は、船長が、08時28分ごろ南東の風に圧流されて本件船台に接近していることに気付き減速したものの、本船は、08時30分ごろ本件船台から海面下に伸びているレール部分に乗り揚げた。

本船は、船長が機関を停止したのち後進にかけて自力で本件船台のレール部分から離れ、本件岸壁に着岸した。

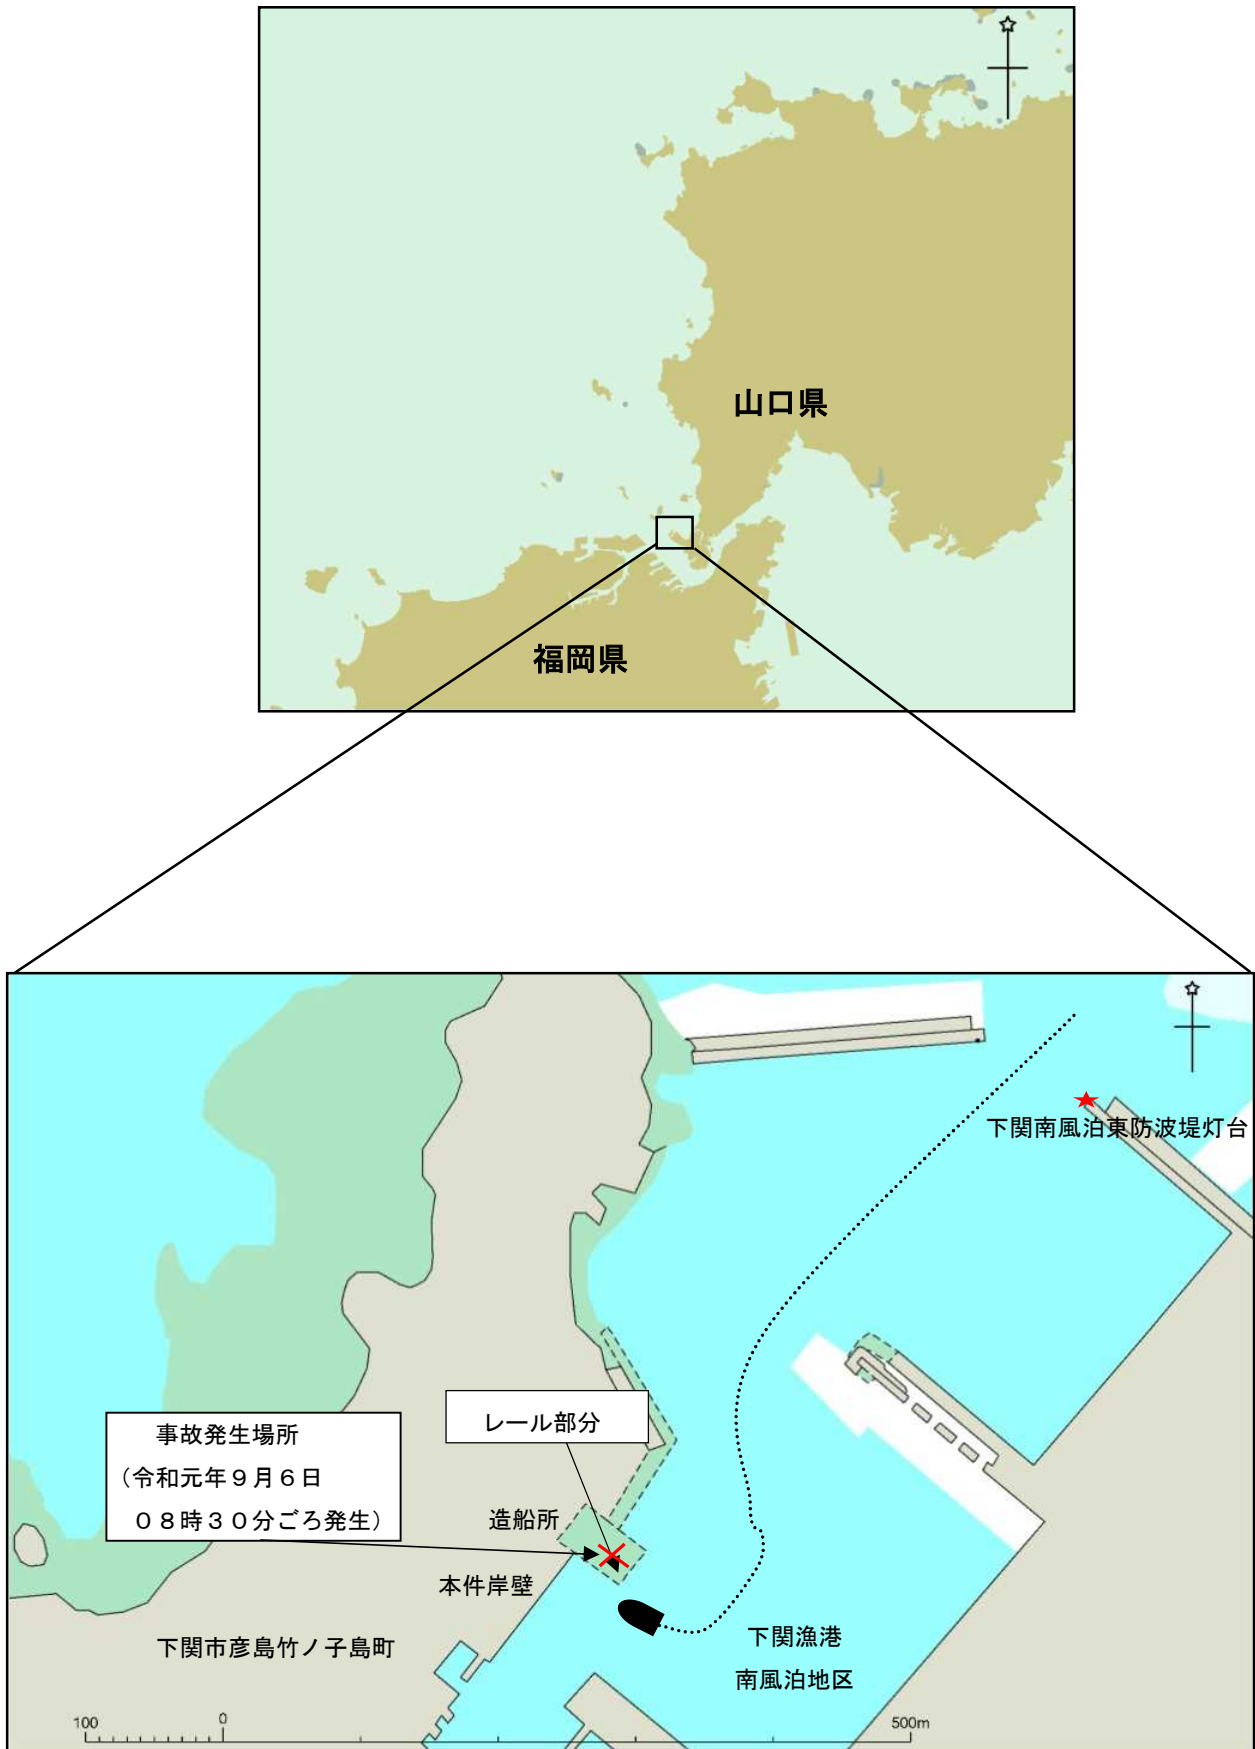
付図1 事故発生場所概略図

<p>判明した事項の解析</p>	<p>本船は、強風注意報が発表されて南東の風約9m/s が連吹する状況下、下関漁港南風泊地区で船首を西方に向け着岸操船中、船長が本件船台のレール部分の詳しい設置状況を知らず、本件船台の前で右回頭を行ったことから、南東の風に圧流されて本件船台に接近し、本件船台のレール部分に乗り揚げたものと考えられる。</p>
<p>原因</p>	<p>本事故は、本船が、強風注意報が発表されて南東の風約9m/s が連吹する状況下、下関漁港南風泊地区で船首を西方に向け着岸操船中、船長が本件船台のレール部分の詳しい設置状況を知らず、本件船台の前で右回頭を行ったため、南東の風に圧流されて本件船台に接近し、本件船台のレール部分に乗り揚げたものと考えられる。</p>
<p>再発防止策</p>	<p>今後の同種事故等の再発防止に役立つ事項として、次のことが考えられる。</p> <ul style="list-style-type: none"> ・ 操船者は、海面下に施設が存在する海域においては、その位置や長さなどについて事前に情報を入手しておくこと。 ・ 操船者は、着岸操船を行う場合、気象海象の影響も考慮して余裕のある操船を行うこと。
