# 船舶事故調査報告書

令和2年12月9日  
 運輸安全委員会（海事専門部会）議決  
 委員 佐藤 雄二（部会長）  
 委員 田村 兼吉  
 委員 岡本 満喜子

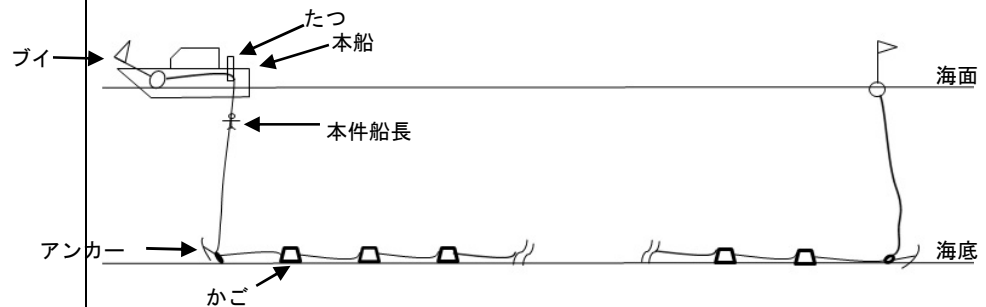
図1 事故時の状況（概略）

本船は、発見時、主機が運転中であり、自動操舵に設定されてクラッチが微速前進になっていたものの、甲板上のブイからのロープが左舷船尾のたつに絡まっており、そのロープに繋がっている海中のアンカー（2個、重さ約10kg）及びかご（約30個）の重みで停まっていた。（図1参照）
