船舶事故調査報告書

事故種類	乗揚
発生日時	令和2年6月28日 17時10分ごろ
発生場所	沖縄県糸満市糸満漁港口付近 糸満市所在の糸満漁港第1利用調整防波堤（北）の西端に設置された簡易灯標（紅灯）から真方位171°240m付近 （概位 北緯26°07.5′ 東経127°39.0′）
事故の概要	プレジャーヨット仁は、航行中、浅礁に乗り揚げた。 仁は、左舷中央部船底外板に破口等を生じた。
事故調査の経過	令和2年6月29日、本事故の調査を担当する主管調査官（那覇事務所）ほか1人の地方事故調査官を指名した。 原因関係者から意見聴取を行った。
事実情報 船種船名、総トン数 船舶番号、船舶所有者等 L×B×D、船質 機関、出力、進水等	プレジャーヨット 仁、5トン未満（長さ9.66m） 290-31622 沖縄、個人所有 9.66m (Lr) × 3.34m × 1.67m、FRP ディーゼル機関、11.77kW、昭和62年11月5日
乗組員等に関する情報	船長 男性 67歳 一級小型船舶操縦士 免許登録日 平成15年7月31日 免許証交付日 平成30年7月25日 （令和5年7月30日まで有効）
死傷者等	なし
損傷	左舷中央部船底外板に破口及び擦過傷、バラストキール折損
気象・海象	気象：天気 曇り、風向 南西、風速 約5.1m/s、視界 良好 海象：波向 南南西、波高 約1.3m、潮汐 下げ潮の末期
事故の経過	本船は、船長が1人で乗り組み、令和2年6月28日16時45分ごろ試運転の目的で沖縄県糸満市所在のマリーナ（以下「本件マリーナ」という。）を出航した。 船長は、後部甲板のクックピット内にあるベンチに、船首方に対して横向きに腰掛け、回転数毎分約1,000の機走にて、ティラーの操作により、本件マリーナ南側に位置する糸満漁港第1利用調整防波堤（北）（以下「本件防波堤」という。）の西端を迂回した後、糸満港西水路第3号灯浮標（以下「本件灯浮標」という。）を右舷前方に見

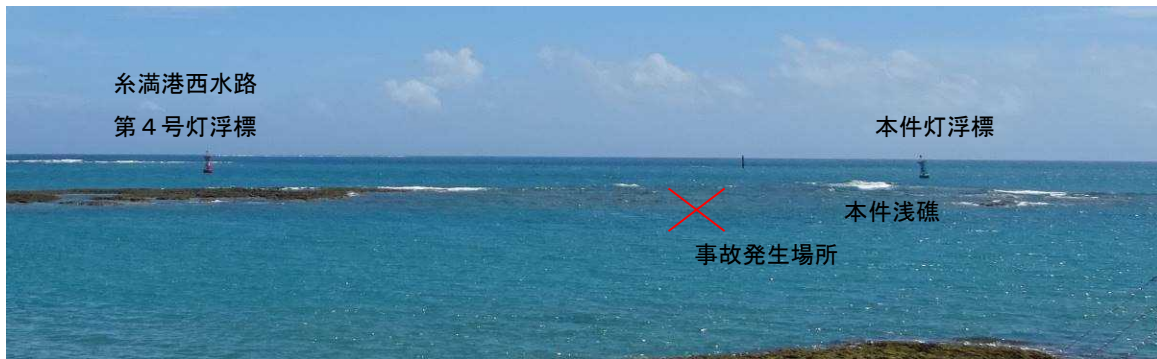
写真1 事故発生現場（本件防波堤より撮影）

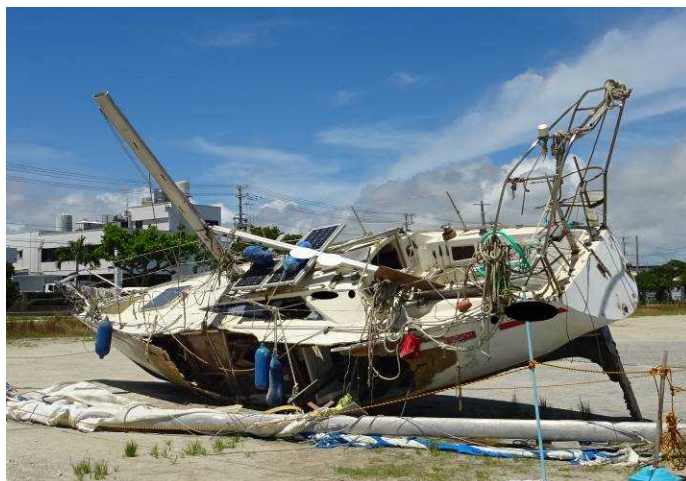
写真2 左舷中央部船底外板の損傷状況
