船舶事故調査報告書

令和2年12月9日
 運輸安全委員会（海事専門部会）議決
 委員 佐藤 雄二（部会長）
 委員 田村 兼吉
 委員 岡本 満喜子

事故種類	油流出による養殖施設損傷
発生日時	平成31年1月20日 21時15分ごろ～1月21日早朝の間
発生場所	宮城県仙台塩釜港及び同港南方沖海域
事故の概要	コンテナ運搬船なとりは、停泊中、燃料油が船外に流出して周辺海域に設置されたのり養殖施設を損傷した。
事故調査の経過	平成31年2月4日、本事故の調査を担当する主管調査官（仙台事務所）ほか1人の地方事故調査官を指名した。 原因関係者から意見聴取を行った。
事実情報 船種船名、総トン数 船舶番号、船舶所有者等 L×B×D、船質 機関、出力、進水等	コンテナ運搬船 なとり、7,390トン 142543、成進海運株式会社（船舶所有者、A社）、井本商運株式会社（船舶運航会社、B社） 136.25m×21.00m×9.20m、鋼 ディーゼル機関、5,180kW、平成27年8月
乗組員等に関する情報	船長 男性 45歳 二級海技士（航海） 免許年月日 平成18年8月23日 免状交付年月日 平成28年12月16日 免状有効期間満了日 令和2年12月9日 機関長 男性 69歳 一級海技士（機関） 免許年月日 昭和63年12月19日 免状交付年月日 平成30年4月17日 免状有効期間満了日 令和5年4月16日
死傷者等	なし
損傷	本船 なし 養殖施設 のり網及びのり筏 ^{いかだ} の損傷（汚損）
気象・海象	気象：天気 みぞれ～曇り、風向 西北西～北西、風速 6.9～13.0m/s、気温 約4℃ 海象：海上 平穏、潮汐 14時00分ごろ高潮位、21時30分ごろ低潮位、水温 約9℃

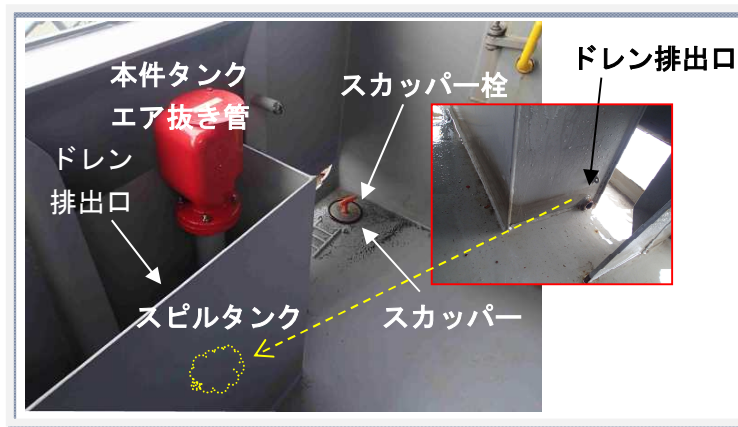
写真1 右舷上甲板における本件タンクエア抜き管等

船長は、乗組員から、右舷上甲板にある本件タンクのエア抜き管付近のスキャパー（排水口）に燃料油が流れた痕跡がある旨の報告を受け、21時40分ごろ海上保安庁に「本船から燃料油の流出」（以下「本件油流出」という。）があった旨を通報した。
