船舶事故調査報告書

令和2年12月9日

運輸安全委員会（海事専門部会）議決

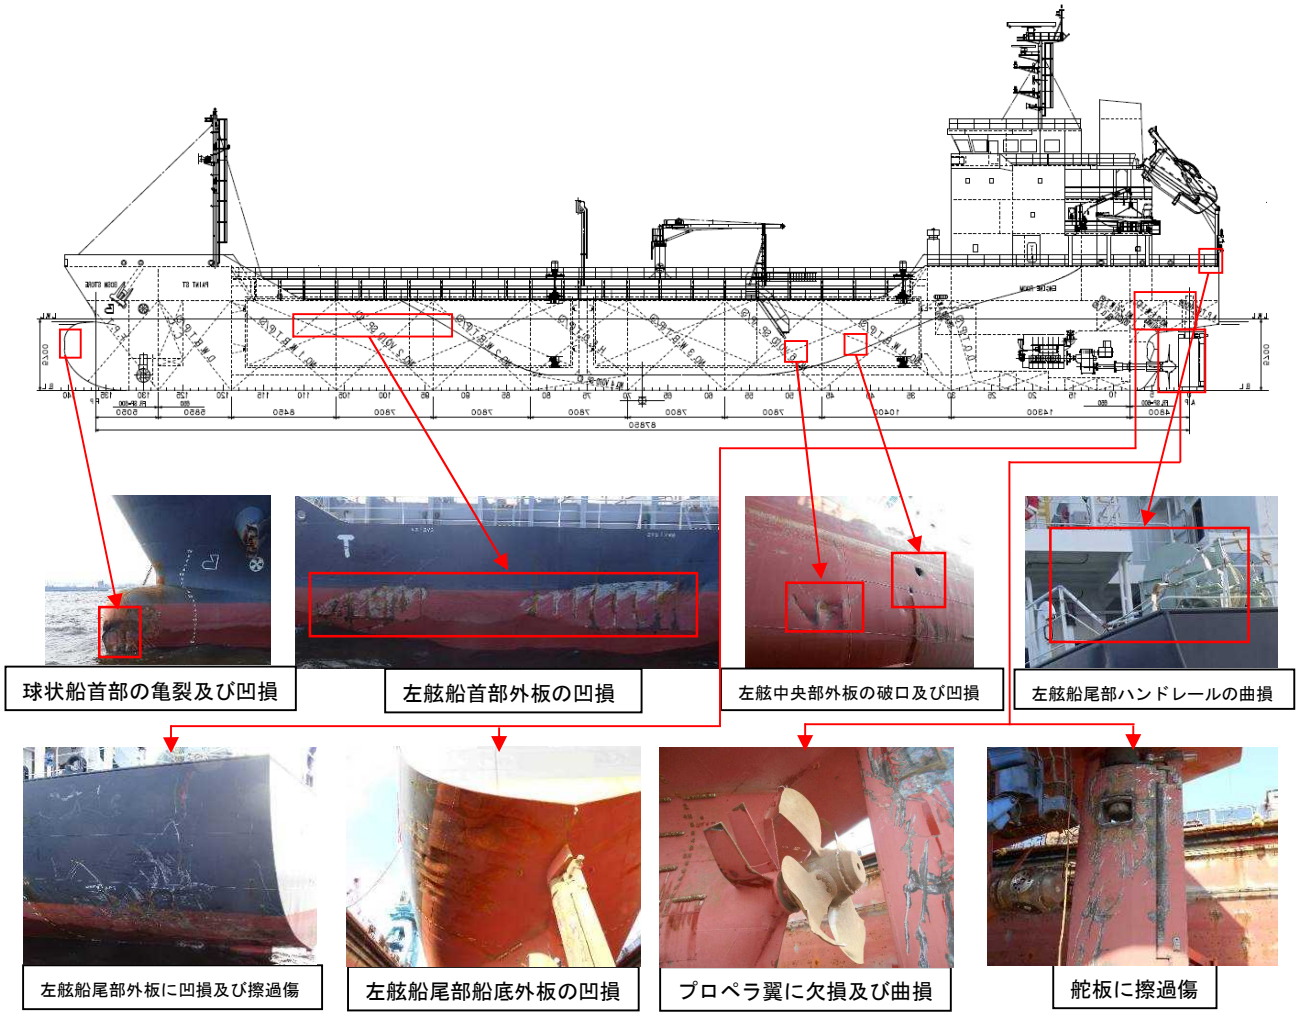
付図3 本船の損傷状況

<p>損傷</p>	<p>本船 球状船首部に亀裂及び凹損、左舷船首部外板に凹損、左舷中央部外板に破口及び凹損、左舷船尾部外板に凹損及び擦過傷、左舷船尾部ハンドレールに曲損、プロペラ翼に欠損及び曲損、プロペラ軸に曲損、舵板に擦過傷、舵柱に割損、左舷ビルジキールに曲損</p> <p>灯標 頭標及びプラットフォームに折損及び脱落（全損）、標体に剥離</p> <p>栈橋 渡橋部に折損、橋脚2本に凹損（水没、全損）</p> <p>護岸 コンクリート部に剥離、手摺りに曲損</p>																																																																				
<p>気象・海象</p>	<p>気象：天気 雨、風向 北東、風力 9～10、視程 約10～20m</p> <p>海象：波高 約3m</p> <p>(1) 気象観測値</p> <p>本事故現場の西方約760mに位置する東京湾海上交通センターの本牧船舶通航信号所における観測値は、次のとおりであった。</p> <table border="1" data-bbox="651 920 1321 1621"> <thead> <tr> <th>日付</th> <th>時刻 (時：分)</th> <th>平均風速 (m/s)</th> <th>風向</th> </tr> </thead> <tbody> <tr> <td rowspan="2">9月8日</td> <td>22：40</td> <td>10.0</td> <td>東北東</td> </tr> <tr> <td>23：55</td> <td>12.0</td> <td>東北東</td> </tr> <tr> <td rowspan="12">9月9日</td> <td>00：25</td> <td>11.0</td> <td>東北東</td> </tr> <tr> <td>01：40</td> <td>15.0</td> <td>東北東</td> </tr> <tr> <td>01：55</td> <td>15.0</td> <td>東北東</td> </tr> <tr> <td>02：10</td> <td>14.0</td> <td>東北東</td> </tr> <tr> <td>02：25</td> <td>16.0</td> <td>東北東</td> </tr> <tr> <td>02：40</td> <td>15.0</td> <td>東北東</td> </tr> <tr> <td>02：55</td> <td>17.0</td> <td>北東</td> </tr> <tr> <td>03：10</td> <td>20.0</td> <td>北東</td> </tr> <tr> <td>03：25</td> <td>34.0</td> <td>北</td> </tr> <tr> <td>03：40</td> <td>38.0</td> <td>北北西</td> </tr> <tr> <td>03：55</td> <td>36.0</td> <td>北西</td> </tr> <tr> <td>04：25</td> <td>23.0</td> <td>西北西</td> </tr> </tbody> </table> <p>(2) 乗組員の観測</p> <p>令和元年9月9日01時～04時ごろまでの観測値は、次のとおりであった。</p> <table border="1" data-bbox="635 1765 1385 2045"> <thead> <tr> <th>時刻 (時：分)</th> <th>風向</th> <th>風力</th> <th>風速 (m/s)</th> </tr> </thead> <tbody> <tr> <td>01：00</td> <td>東北東～東</td> <td>6～7</td> <td>10.8～17.1</td> </tr> <tr> <td>02：00</td> <td>北東</td> <td>10</td> <td>24.5～28.4</td> </tr> <tr> <td>03：00</td> <td>北東</td> <td>9～10</td> <td>20.8～28.4</td> </tr> <tr> <td>04：00</td> <td>北～北西</td> <td>9</td> <td>20.8～24.4</td> </tr> </tbody> </table>	日付	時刻 (時：分)	平均風速 (m/s)	風向	9月8日	22：40	10.0	東北東	23：55	12.0	東北東	9月9日	00：25	11.0	東北東	01：40	15.0	東北東	01：55	15.0	東北東	02：10	14.0	東北東	02：25	16.0	東北東	02：40	15.0	東北東	02：55	17.0	北東	03：10	20.0	北東	03：25	34.0	北	03：40	38.0	北北西	03：55	36.0	北西	04：25	23.0	西北西	時刻 (時：分)	風向	風力	風速 (m/s)	01：00	東北東～東	6～7	10.8～17.1	02：00	北東	10	24.5～28.4	03：00	北東	9～10	20.8～28.4	04：00	北～北西	9	20.8～24.4
