船舶事故調査報告書

事故種類	乗揚
発生日時	令和元年12月14日10時15分ごろ
発生場所	静岡県下田市神子元島西岸の浅所 神子元島灯台から真方位196° 170m付近 （概位 北緯34° 34.4′ 東経138° 56.5′）
事故の概要	瀬渡船第27みこもと丸は、神子元島西岸に接近中、岩場に乗揚げた。 第27みこもと丸は、右舷中央部船底外板の破口等を生じた。
事故調査の経過	令和2年1月10日、本事故の調査を担当する主管調査官（横浜事務所）ほか1人の地方事故調査官を指名した。 原因関係者から意見聴取を行った。
事実情報 船種船名、総トン数 船舶番号、船舶所有者等 L×B×D、船質 機関、出力、進水等	瀬渡船 第27みこもと丸、14トン 241-17493静岡、株式会社マリントラスト 13.03m (Lr) × 4.17m × 1.43m、FRP ディーゼル機関、401.60kW、平成13年1月
乗組員等に関する情報	船長 男性 33歳 一級小型船舶操縦士・特定 免許登録日 平成31年3月7日 免許証交付日 平成31年3月7日 （令和6年3月6日まで有効）
死傷者等	なし
損傷	右舷中央部及び後部船底外板の破口、機関に濡損
気象・海象	気象：天気 晴れ、風向 西、風力 4、視界 良好 海象：波高 約2m、潮汐 下げ潮の中央期
事故の経過	本船は、船長が1人で乗り組み、神子元島に渡した釣り客を収容する目的で令和元年12月14日09時30分同島西岸にある本場4号と称する瀬渡しポイントに向けて下田港を発した。 船長は、本場4号沖に到着した際、前路に南方に向かう非常に強い潮流を認めたものの、なんとか釣り客を収容できると思い、本場4号に接近を開始した。 本船は、船首を北東方に向けて接近していたところ、潮流と西からの風浪により、右舷側に傾斜しながら船尾が流されて左回頭し、本場

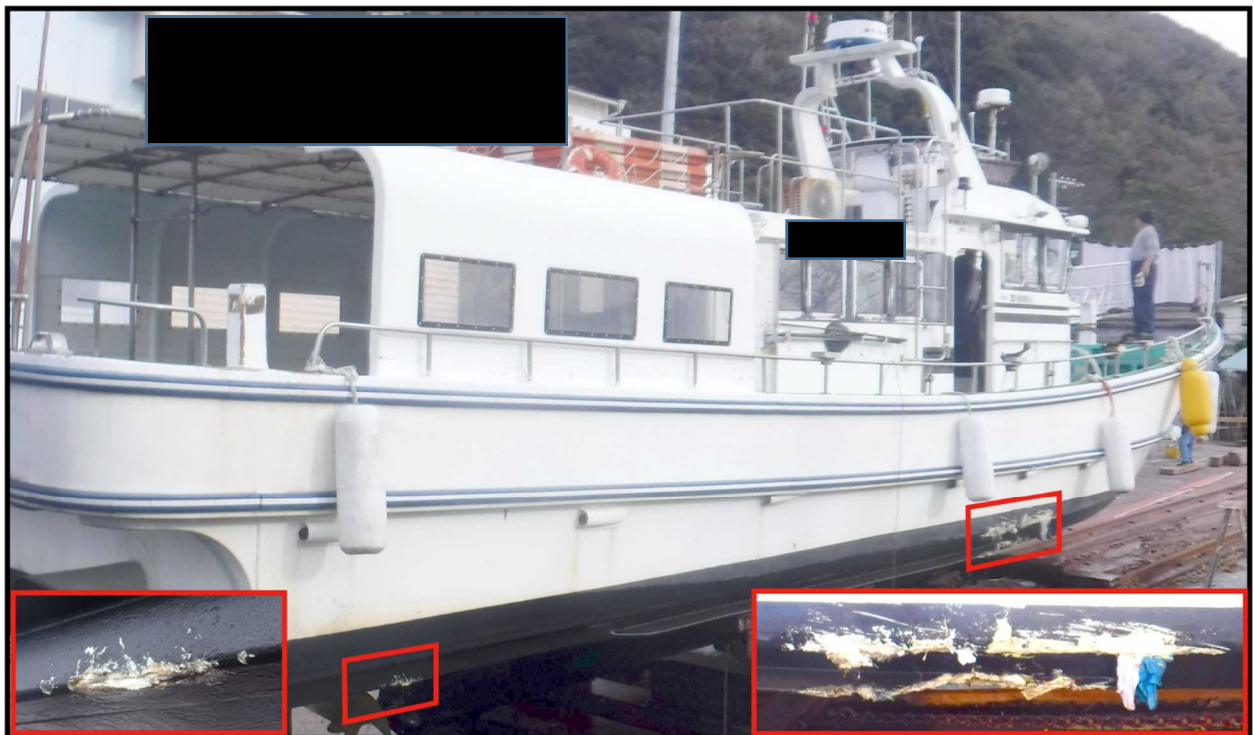
写真1 損傷状況

<p>4号に平行で北西方に向首した態勢のまま、南方に圧流され、10時15分ごろ、浅所に乗り揚げた。</p> <p>船長は、直後に機関室に海水が浸水してきたのを認めたので、釣り客の収容を中止する旨を船舶所有者に連絡し、機関が水没状態であったものの、下田港所在の造船所に自力入港した。</p> <p>船長から連絡を受けた船舶所有者は、別会社に釣り客の収容を依頼した。</p> <p>本船は、右舷中央部船底外板に破口を、機関に濡れ損を生じたものの、その後、修理された。</p> <p>(付図1 事故発生場所概略図、写真1 損傷状況 参照)</p>
その他の事項	<p>本船は、船首喫水約1m、船尾約2mで、潮汐は、約110cmであった。</p> <p>船長は、平成30年8月から瀬渡船の船長として乗船しており、月平均20回の瀬渡し経験があった。</p> <p>船長は、本場4号付近において、下げ潮の際、南へ潮流が流れることを知っていた。</p> <p>船長は、本事故時の潮流の影響を過去に経験した程度と思い、そのまま、本場4号に向かって航行して乗り揚げてしまったものの、右舷側に傾斜した際、すぐに後進で下がって態勢を立て直し、瀬渡しポイントを江ノ口と称する神子元島西岸の入り江等の他のポイントに変更すれば、乗揚を防げたと本事故後に思った。</p>
分析 乗組員等の関与 船体・機関等の関与 気象・海象等の関与 判明した事項の解析	あり なし あり <p>本船は、神子元島西岸において、釣り客の収容の際、船長が、前路に非常に強い潮流を認めたものの、潮流の影響を過去に経験した程度と思い、瀬渡しポイントに接近したことから、潮流により圧流されて浅所に乗り揚げたものと考えられる。</p>
原因	<p>本事故は、本船が神子元島西岸において、釣り客の収容の際、船長が、前路に非常に強い潮流を認めたものの、過去に経験した程度と思い、瀬渡しポイントに接近したため、潮流により圧流されて浅所に乗り揚げたものと考えられる。</p>
再発防止策	<p>今後の同種事故等の再発防止に役立つ事項として、次のことが考えられる。</p> <ul style="list-style-type: none"> ・船長は、瀬渡し前、潮流等の程度を見極め、瀬渡しポイントを選定すること。 ・船長は、瀬渡し時、潮流等により操船に不測の影響を感じた際、速やかに後進で離れて態勢を立て直すことを想定しておくこと。
