船舶事故調査報告書

事故種類	乗組員負傷
発生日時	令和2年5月17日 22時50分ごろ
発生場所	静岡県下田市神子元島南方沖合 神子元島灯台から真方位182°14.1海里（M）付近 （概位 北緯34°20.4′ 東経138°56.0′）
事故の概要	漁船第八藤丸は、東進中、操業準備を行っていた乗組員が負傷した。
事故調査の経過	令和2年6月5日、本事故の調査を担当する主管調査官（横浜事務所）ほか1人の地方事故調査官を指名した。 原因関係者から意見聴取を行った。
事実情報 船種船名、総トン数 船舶番号、船舶所有者等 L×B×D、船質 機関、出力、進水等	漁船 第八藤丸、67.63トン SO2-3527（漁船登録番号）、有限会社藤丸 24.95m（Lr）×5.44m×2.26m、FRP ディーゼル機関、漁船法馬力数350、昭和55年12月
乗組員等に関する情報	船長 男性 58歳 五級海技士（航海） 免許年月日 平成7年4月5日 免状交付年月日 令和2年1月17日 免状有効期間満了日 令和7年4月4日 漁ろう長 男性 68歳 乗組員A 男性 21歳
死傷者等	重傷 1人（乗組員A）
損傷	なし
気象・海象	気象：天気 曇り、風向 北東、風力 2、視界 良好 海象：海上 平穏
事故の経過	本船は、船長、漁ろう長及び乗組員Aほか10人が乗り組み、操業の目的で、令和2年5月17日15時00分ごろ漁場に向け、静岡県焼津市焼津港を出港した。 漁ろう長は、操舵室で操業指揮に就き、ヒョウタン瀬付近の漁場に到着次第、棒受網漁を開始できるよう、他の乗組員を操業準備に当たらせ、魚群探査を行いながら東進した。

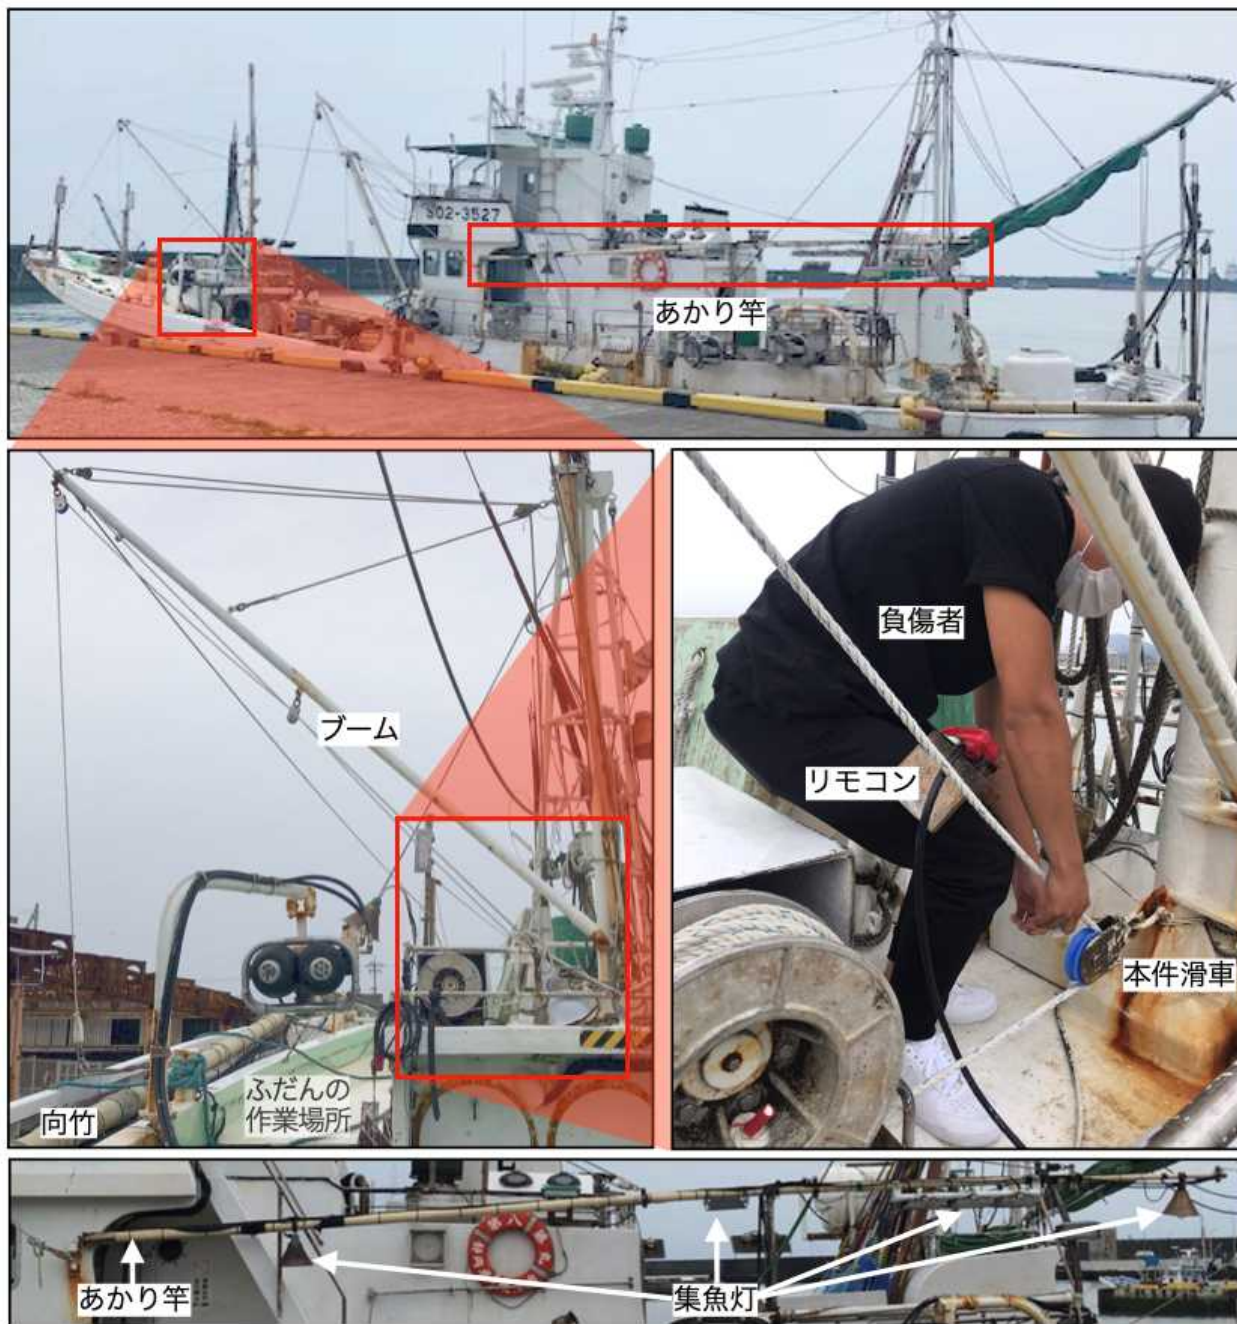
写真1 本船及び負傷発生状況

<p>漁ろう長以外の乗組員は、各自、撒き餌の準備、向竹*1を振り出すための3か所のブームの降下、集魚灯が設置された竿（以下「あかり竿」という。）の振り出し、ネットローラーの振り出し、漁網の準備等の作業に当たった。</p> <p>乗組員Aは、前部マスト付近において、単独で、ブームを左舷側まで下した後、ブームに吊るされた向竹のロープ（以下「本件ロープ」という。）のたるみを取る作業を行う際、船体の動揺に備えてかがんで本件ロープ用電動機のリモコンを右膝の上のせて右肘で上から抑えた態勢で、同マスト基部に設置された滑車（以下「本件滑車」という。）付近の本件ロープを右手で掴んで同作業を行った。</p> <p>乗組員Aは、22時50分ごろ、意図せずに電動機が作動して手袋をつけた右手が滑車に巻き込まれ、右手中指を切断した。</p> <p>漁ろう長は、乗組員Aがあげた大声で、同人の負傷に気付き、操業準備を中断して下田港に向かうとともに、海上保安部に事故発生を通報した。</p> <p>乗組員Aは、下田港入港後、救急車に引き継がれて病院に搬送された。</p> <p>（付図1 事故発生場所概略図、写真1 本船及び負傷発生状況参照）</p>
<p>その他の事項</p>	<p>乗組員Aは、3年の操業経験を持ち、操業準備作業に慣熟していた。</p> <p>乗組員Aは、ふだん、前部マスト付近でブームを左舷側まで下した後、一旦、左舷側に移動して、本件ロープの向竹に近い箇所を引っ張りながら、リモコンで本件ロープのたるみを取った後、前部マスト基部に再び移動して、別の乗組員により振り出されたあかり竿を固定するため、同竿に取り付けられたロープを前部マストに張り合わせる作業を行っていた。</p> <p>乗組員Aは、ブームを下した後左舷側まで移動してたるみ取り作業を行わなくても、このまま、前部マスト付近で、たるみ取り作業を行って支障ないと思った。</p> <p>乗組員Aは、自分が意図しないまま、右肘等でリモコンのボタンが押されて、電動機が作動したと思った。</p> <p>漁ろう長は、魚群探査に注意を向けていたので、乗組員Aが前部マスト基部でロープのたるみを取っていたことに気付かなかった。</p> <p>漁ろう長は、乗組員Aが3年前に乗船以来、作業手順等を指導し、これまで、同人を含む乗組員全員が作業手順を順守していたので、信頼していた。</p> <p>操業準備作業は、乗組員各自が、同時進行で、それぞれの作業にあ</p>

たっていた。
分析 乗組員等の関与 船体・機関等の関与 気象・海象等の関与 判明した事項の解析	あり なし なし 本船は、神子元島南方沖合において、操業準備作業を行いながら東進中、乗組員Aが、本件ロープのたるみを取る際、本件滑車付近の本件ロープを右手で掴み、電動機のリモコンを右膝の上のせて右肘で上から抑えた態勢で作業を行っていたところ、意図せずに右肘等でリモコンのスイッチが押されて電動機が作動したことから、同滑車に右手が巻き込まれて負傷したものと考えられる。 漁ろう長は、魚群探査に注意を向けていたことから、事故発生に気付かなかったものと考えられる。
原因	本事故は、夜間、本船が、神子元島南方沖合において、操業準備作業を行いながら東進中、乗組員Aが、本件ロープのたるみを取る際、本件滑車付近の本件ロープを右手で掴み、電動機のリモコンを右膝の上のせて右肘で上から抑えた態勢で作業を行っていたところ、意図せずに右肘等でリモコンのスイッチが押されて電動機が作動したため、同滑車に右手が巻き込まれて負傷したものと考えられる。
再発防止策	今後の同種事故等の再発防止に役立つ事項として、次のことが考えられる。 <ul style="list-style-type: none"> ・ 作業指揮者は、毎回、作業開始前に、作業における注意事項をマイク等で周知のうえ、作業員の状況を随時監視し、安全指導すること。 ・ 作業者は、リモコンを取り扱う際には、意図せずにボタンが押される等のことがないように、リモコンをしっかりと把持した状態で使用すること。 ・ 作業者は、ロープ作業を行う際、巻き込まれるおそれがある滑車等の可動部の近くを掴んで作業を行わないこと。
