船舶事故調査報告書

令和2年12月23日

運輸安全委員会（海事専門部会）議決

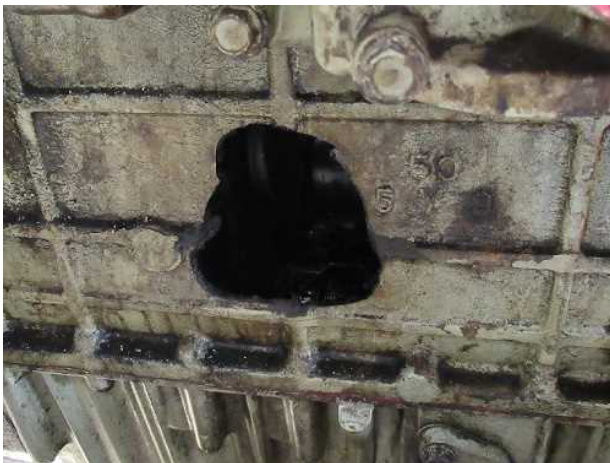
(写真1 / 右舷 / 潤滑油冷却器側)

写真1及び2 本件機関のクランク室の破口状況

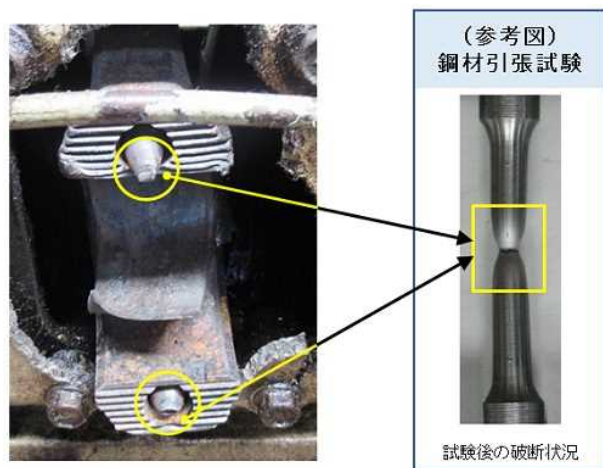
写真3 切損した接続棒ボルト

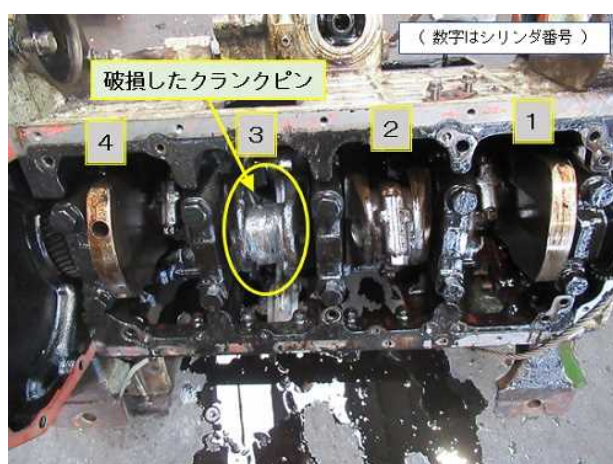
写真4 クランク軸の状態

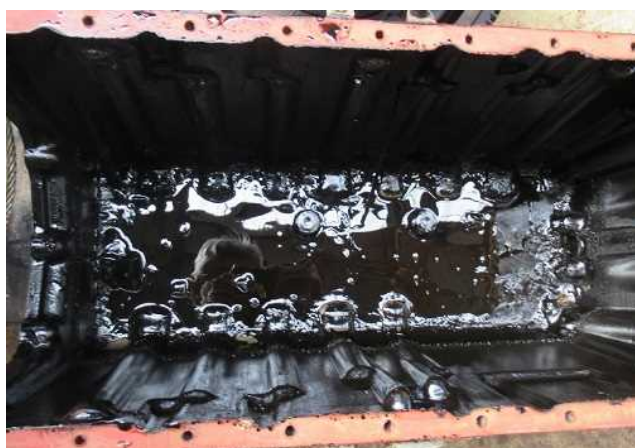
<p>室から煙が出ていることに気づき、機関長に報告した。</p> <p>機関長は、報告を受けると同時に機関室でズンという鈍い音があったので船尾方を振り向くと、船橋の後方にある機関室出入口及び煙突から白煙が出ているのを認め、乗組員と共に機関室に急いで向かったところ、船内電源が喪失していることが分かった。</p> <p>機関長は、携帯電灯等を頼りに白煙が充満する機関室内に入り、単独運転で船内電源を供給していた1号発電機原動機（以下「本件機関」という。）が異音を発し、本件機関の左舷船尾側付近が赤熱した状態で運転されていることを認めたので、すぐに停止させた。</p> <p>本船は、本件機関の左舷側の赤熱部付近及びその裏側となる右舷側にそれぞれ火の手が上がっており、乗組員が総員で係留岸壁にある水道水供給栓よりバケツリレーを行って放水し、約10分後に左舷側の火炎を、更に約10分後に右舷側の火炎をそれぞれ消火した。</p> <p>機関長は、2号発電機原動機を始動して船内電源を復旧し、11時40分ごろ鎮火を確認した後に本件機関を調査したところ、3番シリンダの接続棒が大端部で破損してクランク室の壁を突き破り、クランク室の破口部で生じた火花が漏えいした潤滑油、又は潤滑油ミスト等に引火して火災が発生したことが分かった。</p> <p>（付図1 事故発生場所概略図、写真1及び2 本件機関のクランク室の破口状況 参照）</p>
<p>その他の事項</p>	<p>本件機関は、過給機付4サイクル4シリンダ機関で、各シリンダには船首側から順に番号が付され、機関室船首部の右舷側に発電機との連結部を船尾に向けて設置され、冷却海水ポンプ及び冷却清水ポンプを付属しており、引火点が約262℃である潤滑油を使用していた。</p> <p>本船は、近年、勝浦漁港所在の船舶修繕会社（ドック）で船体及び機関の整備を行っており、平成30年1月に本件機関に装備されている冷却海水ポンプのゴム製インペラを交換し、令和元年5月に本件機関を受検していた。</p> <p>船舶修繕会社の担当者は、本機関換装後、損傷した原動機を陸揚げして点検を行ったところ次のとおりであった。</p> <ol style="list-style-type: none"> (1) 3番シリンダのピストンがシリンダライナに強固に固着しており、ピストンを同ライナから取り外すことができなかった。 (2) 3番シリンダのクランクピン軸受が破損し、クランクピンが激しく摩耗（推定摩耗量約3mm）していた。 (3) 3番シリンダの接続棒ボルトは、引き延ばされて切断されたような状態であった。 (4) 潤滑油の管理不足（性状把握、定期的交換、補給等）が原因と推定されるクランク室内の激しい汚損等があり、底部に残った油は重質化（粘度の上昇及び変色）が進んでいた。 (5) 機付冷却海水ポンプ（ゴム製インペラ内蔵）の羽根は、ほぼ全

写真5 本件機関のクランク室内部の状態

<p>再発防止策</p>	<p>今後の同種事故等の再発防止に役立つ事項として、次のことが考えられる。</p> <ul style="list-style-type: none"> ・ 機関取扱者は、機関の潤滑油の管理（性状把握、定期的交換、補給等）を適切に行い、潤滑油の流路及びクランク室底部にスラッジを堆積させないこと。 ・ 年間あたりの主機運転時間が長い船舶の機関取扱者は、機付冷却海水ポンプにゴム製インペラが使用されている場合、インペラの

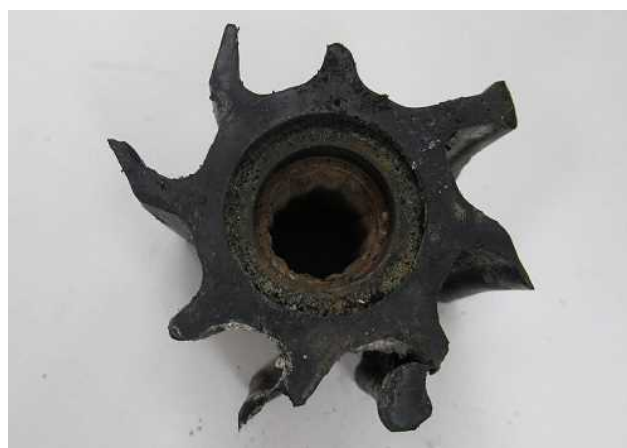
<p>数が破損していた。また、機付の冷却清水ポンプ及び各種熱交換器には異常がなかった。</p> <p>(6) 過給機のタービン側翼車の端部にケーシングと僅かに接触した痕跡があり、過給機潤滑油が機付潤滑油ポンプから供給されていることより、タービン軸受への供給不足が原因と考えられた。</p> <p>(7) クランク室から飛び出した接続棒が、本件機関の右舷側に装備されているセルモータ（電動始動装置）のケーシングの一部を破損していた。</p> <p>(写真3 切損した接続棒ボルト、写真4 クランク軸の状態、写真5 本件機関のクランク室内部の状態、写真6 機付冷却海水ポンプのインペラの状態 参照)</p>
<p>分析</p> <p>乗組員等の関与 船体・機関等の関与 気象・海象等の関与 判明した事項の解析</p>	<p>あり</p> <p>あり</p> <p>なし</p> <p>本船は、勝浦漁港の岸壁に係留中、本件機関の潤滑油の管理が不十分で潤滑油の汚損が進んでいる中、冷却海水の供給量が不足して主機の過熱とともに各部で潤滑不良及び冷却不良が発生したことから、3番シリンダのピストンがライナ内で固着し、接続棒が破損してクランク室の壁に破口を生じ、破損した接続棒の一部が破口部等に激しく当たって発生した火花が付近の可燃物に引火して火災が発生したものと考えられる。</p> <p>本船は、本件機関付属冷却海水ポンプのゴム製インペラが破損したことから、冷却海水の供給量が不足して冷却清水及び潤滑油の温度が上昇することとなり、潤滑不良及び冷却不良を助長させた可能性があると考えられる。</p>
<p>原因</p>	<p>本事故は、本船が、勝浦漁港の岸壁に係留中、本件機関の潤滑油の管理が不十分で潤滑油の汚損が進んでいる中、冷却海水の供給量が不足して主機の過熱とともに各部で潤滑不良及び冷却不良が発生したため、3番シリンダのピストンがライナ内で固着し、接続棒が破損してクランク室の壁に破口を生じ、破損した接続棒の一部が破口部等に激しく当たって発生した火花が付近の可燃物に引火したことにより発生したものと考えられる。</p>

写真6 機付冷却海水ポンプのインペラの状態

状態を少なくとも半年に一度は点検を行い、劣化を認めた際には交換を行う、また予備品を船上に備え付けること。
--	--
