船舶事故調査報告書

令和2年12月23日
 運輸安全委員会（海事専門部会）議決
 委員 佐藤 雄二（部会長）
 委員 田村 兼吉
 委員 岡本 満喜子

事故種類	乗組員負傷
発生日時	令和2年3月18日 10時15分ごろ
発生場所	高知県高知市高知港南防波堤東方沖 高知港南防波堤東仮設灯台から真方位149°60m付近 （概位 北緯33°29.9′ 東経133°35.6′）
事故の概要	砂利運搬船兼貨物船第二十五正和丸 ^{しょうわ} は、クレーンのバケット交換作業中、シャックルが乗組員1人に当たって負傷した。
事故調査の経過	令和2年4月14日、本事故の調査を担当する主管調査官（神戸事務所）ほか1人の地方事故調査官を指名した。 原因関係者から意見聴取を行った。
事実情報 船種船名、総トン数 船舶番号、船舶所有者等 L×B×D、船質 機関、出力、進水等	砂利運搬船兼貨物船 第二十五正和丸、499トン 134180、有限会社正和海運興業（A社） 66.89m×13.50m×6.95m、鋼 ディーゼル機関、1,471kW、平成8年7月12日
乗組員等に関する情報	船長 男性 66歳 五級海技士（航海） 免許年月日 昭和50年5月16日 免状交付年月日 令和2年3月2日 免状有効期間満了日 令和7年5月19日 機関員A 男性 35歳 六級海技士（機関） 免許年月日 平成30年3月23日 免状交付年月日 平成30年3月23日 免状有効期間満了日 令和5年3月22日
死傷者等	重傷 1人（機関員A）
損傷	なし
気象・海象	気象：天気 晴れ、風向 南、風力 1、視界 良好 海象：うねり 波向南、波高約1.0～1.5m、潮汐 上げ潮の中央期
事故の経過	本船は、船長、機関員Aほか3人が乗り組み、高知港 ^{みさと} 三里地区の防波堤築造工事の目的で高知港南防波堤の東端を約100°の方角へ延長する工事に従事し、防波堤延長工事で使用する石材（1つあ

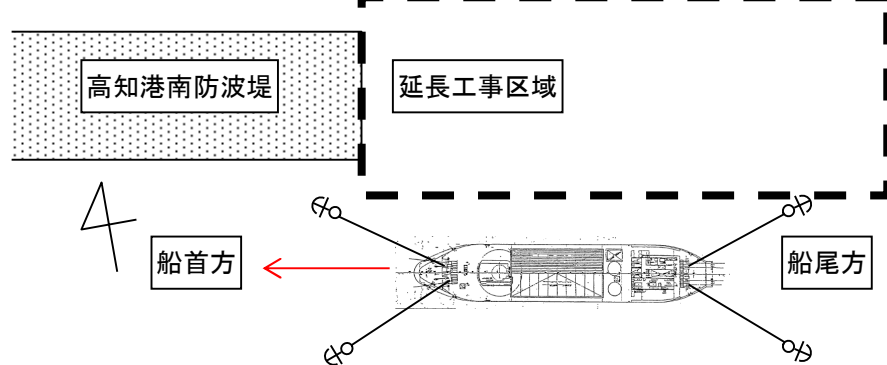
図1 本船錨泊状況

本船は、3月18日07時30分ごろ、高知港南防波堤東端から南東に約50m離れた位置で、船首、船尾からそれぞれ係留索につないだ錨を海中に降ろし、船体を防波堤と平行となるように船首を西方に向け、船首、船尾のウィンドラスを使用して4点で係留索を張り錨泊した。(図1参照)

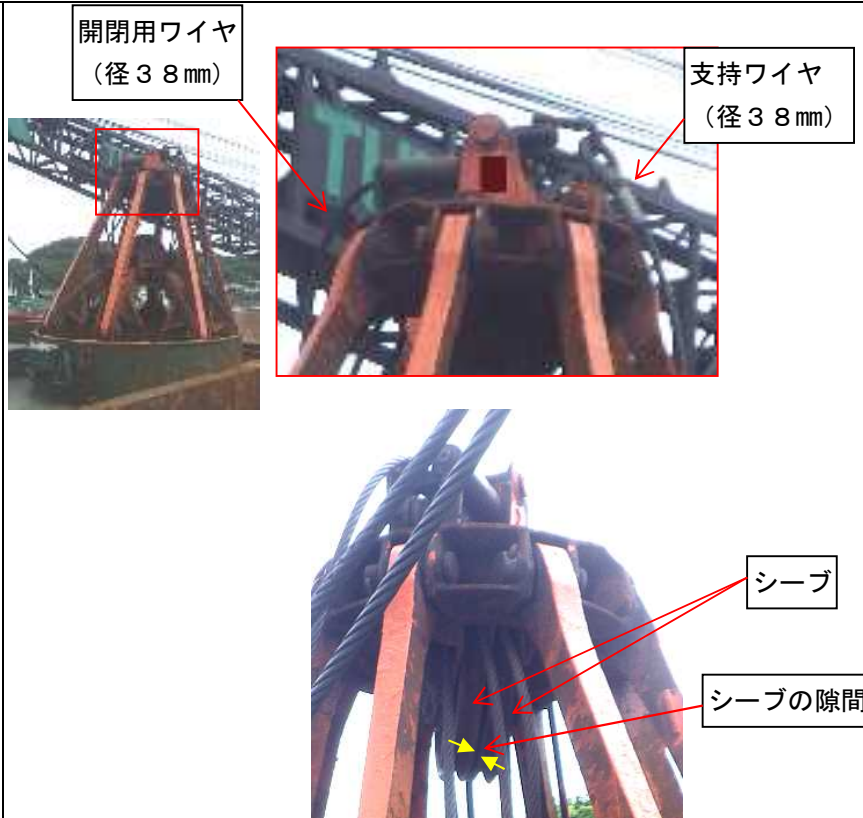
写真1 バケット

本船は、10時00分ごろ、貨物倉内の被覆石が残り約150m³となったころ、船長がクレーン操作で貨物倉内の被覆石を船尾方にまとめていたところ、バケット①が被覆石の上で傾いてねじれ、バケット①のシーブの隙間に開閉用ワイヤがかみ込んでバケット①が開かなくなった。(写真1参照)

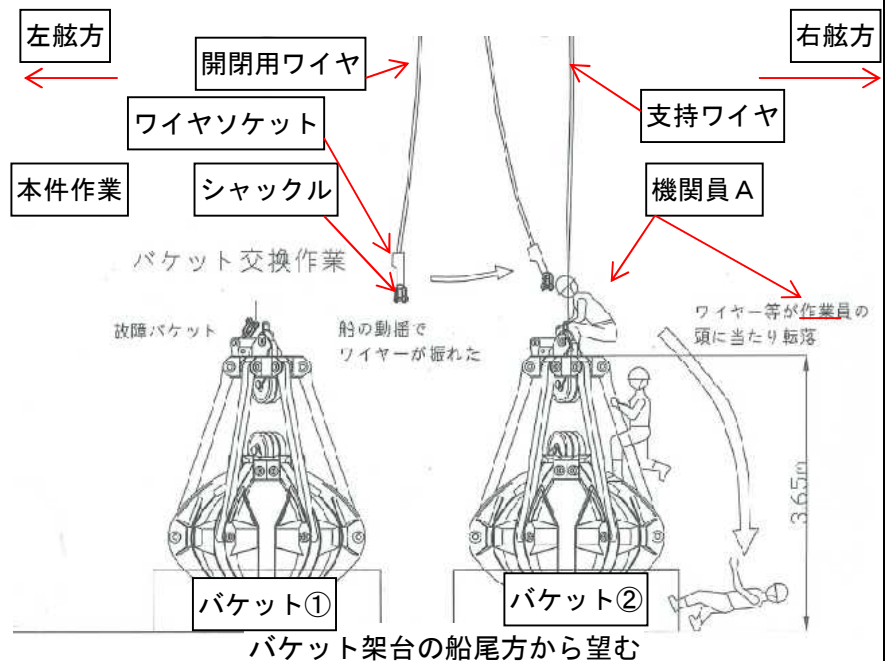
図3 事故発生状況（A社提供）

本船は、バケット架台の船尾方で交換作業の様子を見ていたもう1人の乗組員が、機関員Aに一旦バケット②から降りるように助言し、10時15分ごろ、機関員Aが左舷方に体を向けて下を見ながら降り始めたところ、左舷方から右舷方に振れていたシャックルが機関員Aの頭部に当たり、機関員Aがバケット②から3.65m下の甲板に落下した。（図3参照）

本船は、高知港南防波堤東方沖において、波高約1.0～1.5mのうねりのある状況下、開閉用ワイヤ及び支持ワイヤのシャックルが振れる状態で本件作業を開始したことから、開閉用ワイヤのシャックルが振れ始め、バケット②の上に乗っていた機関員Aが、バケット②から降りようとしていたところ、同シャックルが機関員Aの頭部に当たり、機関員Aが甲板上に落下したことにより負傷したものと考えられる。

本事故は、本船が、高知港南防波堤東方沖において、うねりのある状況下、開閉用ワイヤ及び支持ワイヤのシャックルが振れる状態で本件作業を開始したため、開閉用ワイヤのシャックルが機関員A

<p>の頭部に当たり、機関員Aが甲板上に落下したことにより発生したものと考えられる。</p>
<p>再発防止策</p>	<p>A社は、本事故後、バケット交換作業について次の通り対策を講じた。</p> <p>(1) 支持ワイヤ及び開閉用ワイヤを接続するバケット上部に約2mの根付けワイヤロープを設置し、交換作業に当たる乗組員がバケット上に乗らずに甲板上で本件作業を行うこととした。</p> <p>(2) 乗組員に対し、作業に係る危険予測及び安全の徹底について再教育した。(図4参照)</p> <div data-bbox="555 584 1422 1115" data-label="Diagram"> </div> <p>図4 根付けワイヤを設置した状況 (A社提供)</p> <p>今後の同種事故等の再発防止に役立つ事項として、次のことが考えられる。</p> <ul style="list-style-type: none"> ・ 開閉用ワイヤ及び支持ワイヤのシャックル等の振れ防止に、引き索を取りつけて作業すること。 ・ A社は、バケット交換に関する手順書を作成し、うねり等による作業中止基準を定めるとともに、振れ防止対策を採って作業を行わせること。 ・ 作業中は、船体の動揺に伴う危険性を十分に想定し、作業にあたること。

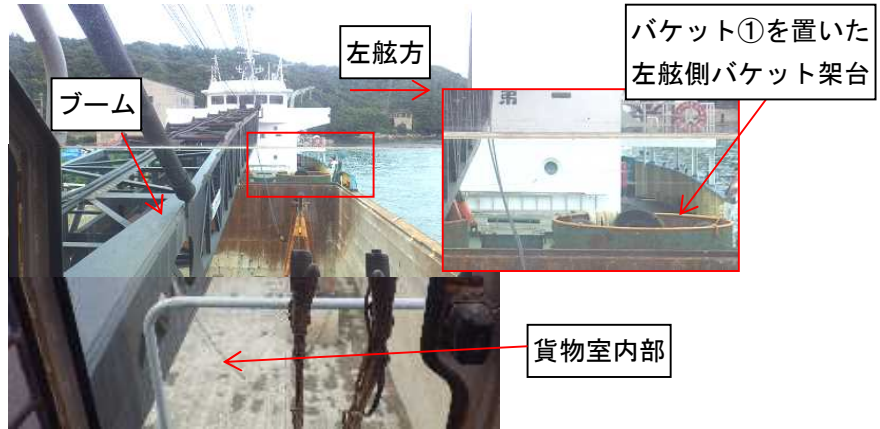
写真2 クレーン室からの見通し状況

船長は、クレーンの操縦経験が約30年あり、船体動揺に伴い、ワイヤが揺れた際、ブームをワイヤの揺れと反対方向に微調整して揺れを止めることができたが、本事故時、支持ワイヤが接続されていたのでバケット②が移動してしまうと思い、ブームの微調整ができなかった。(写真2参照)
