船舶事故調査報告書

令和3年10月6日

運輸安全委員会（海事専門部会）議決

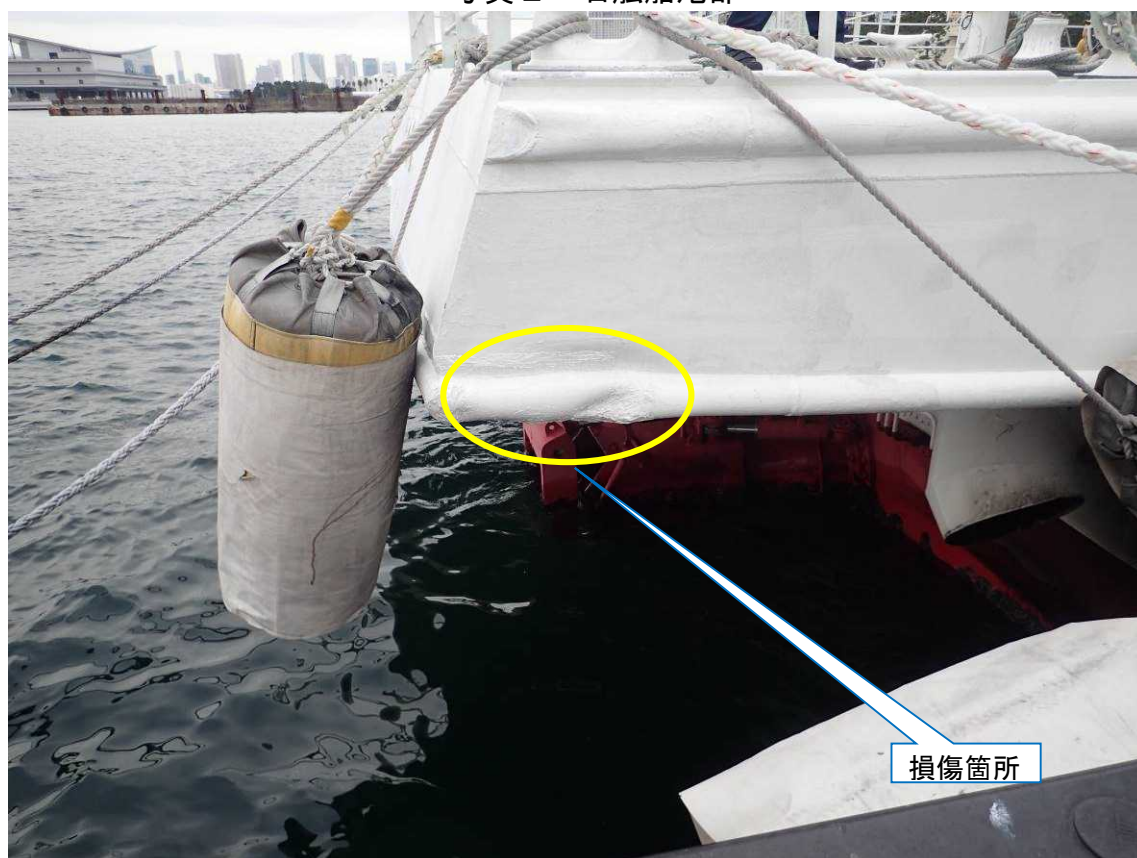
写真2 右舷船尾部

事故種類	衝突（棧橋）
発生日時	令和2年8月1日 10時45分ごろ
発生場所	京浜港東京第3区13号地その2所在の専用棧橋 東京西航路第7号灯標から真方位346° 1.64海里（M）付近 （概位 北緯35° 36.8′ 東経139° 46.5′）
事故の概要	巡視艇まつなみは、着棧操船中、右舷船尾部が棧橋に衝突した。 まつなみは、右舷船尾部に亀裂等を生じ、また、棧橋は、鋼製足場に脱落を生じた。
事故調査の経過	令和2年10月27日、本事故の調査を担当する主管調査官（横浜事務所）ほか1人の地方事故調査官を指名した。 原因関係者から意見聴取を行った。
事実情報 船種船名、総トン数 船舶番号、船舶所有者等 L×B×D、船質 機関、出力、進水等	巡視艇 まつなみ、204トン 135000、国土交通省 33.93m（Lr）×8.00m×3.33m、軽合金 ディーゼル機関2基、4,020kW（合計）、平成6年11月 4サイクル、回転数毎分1,975、16気筒、ボア165mm、 使用燃料軽油
乗組員等に関する情報	船長 32歳 二級海技士（航海） 免許年月日 平成27年8月20日 免状交付年月日 平成27年8月20日 免状有効期間満了日 令和2年8月19日 機関長 57歳 二級海技士（機関） 免許年月日 昭和62年4月17日 免状交付年月日 平成29年4月21日 免状有効期間満了日 令和4年6月4日
死傷者等	なし
損傷	本船 右舷船尾部に亀裂及び凹損 棧橋 鋼製足場に脱落

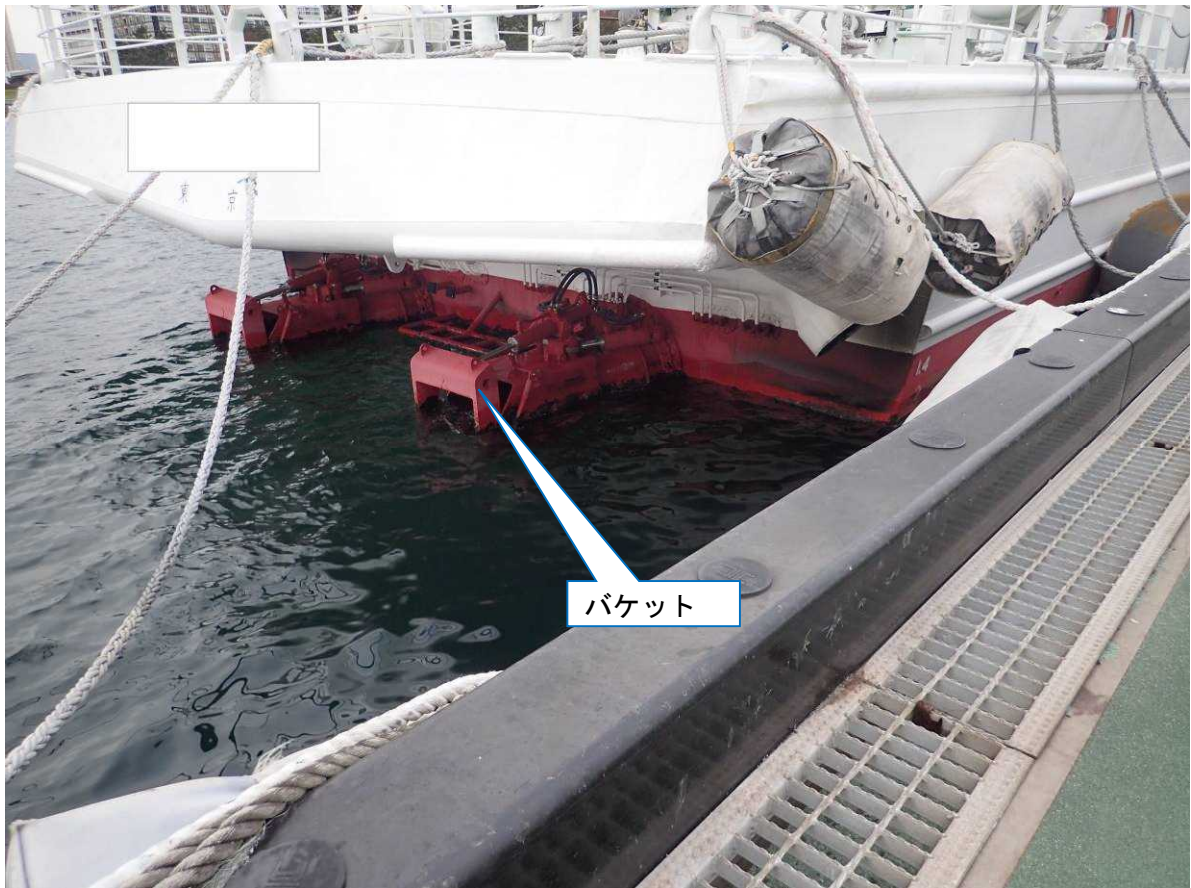
写真3 本件装置

本件装置は、制御信号を出力する基板に耐用年数が8～10年の部品（アルミ電解コンデンサ等）が実装されており、本船が就航した平成6年以降、本基板を交換又は修理した実績がなかった。

<p>動きと衝突に気をとられ、舵角指示計の指示を見ていなかった。</p> <p>船長は、V舵で後進をかけた際、船尾が右舷側に振られたので、右舷本件装置が左舵になっていなかったのではないかと本事故後に思った。</p>
<p>分析</p> <p>乗組員等の関与 船体・機関等の関与 気象・海象等の関与 判明した事項の解析</p>	<p>あり</p> <p>あり</p> <p>なし</p> <p>本船は、本件装置の制御信号基板が約26年間整備されていない状態で、京浜港東京第3区において着棧操船中、本件棧橋に船首を向けてV舵で後進をかけた際、右舷本件装置が正常に左舵に動作しなかったことから、船尾が右舷方に振られ、本船の右舷船尾が本件棧橋の鋼製足場に衝突したものと考えられる。</p> <p>本件装置は、制御信号を出力する基板に耐用年数を超えた部品が実装されていたことから、同部品に不具合が生じ、右舷本件装置を動作させる信号が正常に出ず、正常に左舵に動作しなかった可能性があると考えられる。</p> <p>本船は、本事故発生の前日に本件装置の不具合が発生した際、原因が特定されず、緊急修理が実施されなかったものと考えられる。</p>
<p>原因</p>	<p>本事故は、本船が、本件装置の制御信号基板が約26年間整備されていない中、京浜港東京第3区において着棧操船中、本件棧橋に船首を向けてV舵で後進をかけた際、右舷本件装置が正常に左舵に動作しなかったため、船尾が右舷方に振られ、本船の右舷船尾が本件棧橋の鋼製足場に衝突したものと考えられる。</p>
<p>再発防止策</p>	<p>今後の同種事故等の再発防止に役立つ事項として、次のことが考えられる。</p> <ul style="list-style-type: none"> ・ 本件装置製造業者は、取扱説明書に使用されている部品の耐用年数、及び推奨する交換周期を明確化すること。 ・ 修繕担当者は、本件装置に使用されている部品の耐用年数を把握し、耐用年数を超えた部品の交換の必要性を認識し、交換を実施すること。 ・ 船舶所有者等は、機器に採用されている部品の耐用年数を考慮した故障予防を行うこと。 ・ 修繕担当者及び運航管理者は、重要な事故が発生する可能性がある機器の故障が発生した場合、修理を完了するまで船艇を運航させないこと。

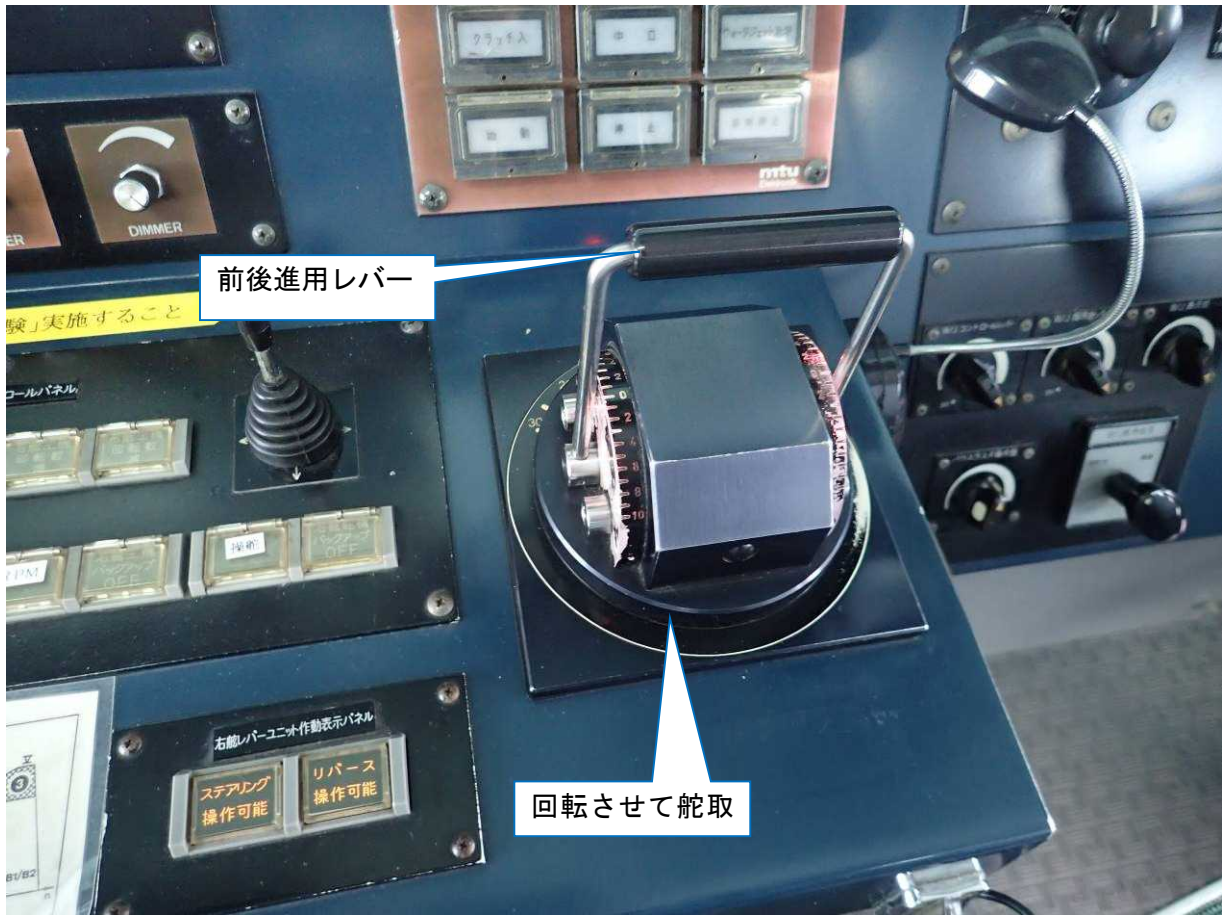
写真5 レバーユニット

本件装置は、レバーユニットを回転させることで舵を取り、レバーユニットの前後進用レバーを倒すことで前後進となるものである。

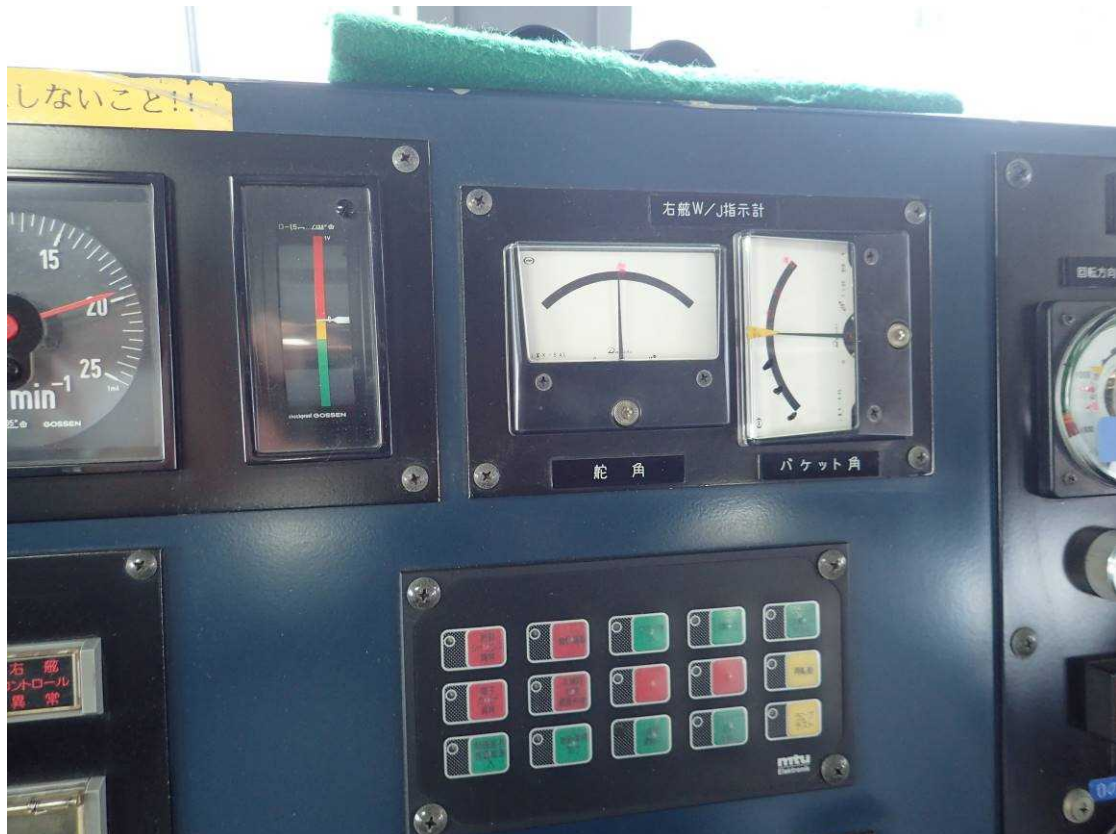
写真6 舵角、バケット角指示計

機関長は、着棧操船時に本件装置が警報を発した際、本船の異常な

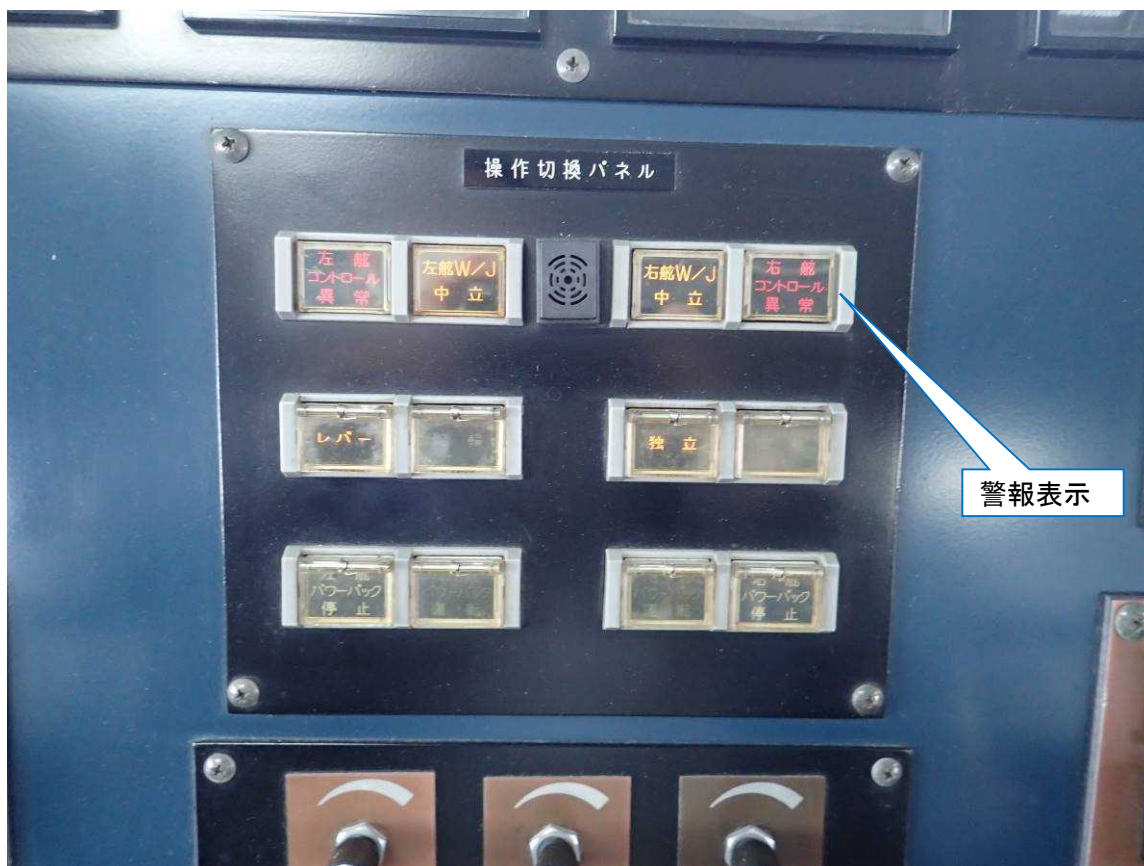
写真7 操作切換パネル

本船は、本事故発生の前日にも、本件装置の操作切換パネルに右舷コントロール異常の警報が発せられ、右舷舵の動作が遅れる不具合が発生したが、リセットした後、不具合が再発していなかった。
