船舶事故調査報告書

令和3年10月6日

事故種類	乗揚
発生日時	令和2年9月13日 12時00分ごろ
発生場所	三重県鈴鹿市白子漁港内 白子港南防波堤灯台から真方位300° 190m付近 (概位 北緯34° 49.8' 東経136° 35.7')
事故の概要	水上オートバイ ^{モーターボート} AKB48は、西北西進中、消波ブロックに乗り揚げた。 AKB48は、船長及び同乗者が負傷し、船首部船底の破口等を生じた。
事故調査の経過	令和2年9月25日、本事故の調査を担当する主管調査官（横浜事務所）ほか1人の地方事故調査官を指名した。 原因関係者から意見聴取を行った。
事実情報 船種船名、総トン数 船舶番号、船舶所有者等 L×B×D、船質 機関、出力、進水等	水上オートバイ AKB48、0.1トン 243-40315三重、個人所有 2.85m (Lr) × 1.06m × 0.43m、FRP ガソリン機関、221kW、平成27年4月
乗組員等に関する情報	船長 47歳 特殊小型船舶操縦士 免許登録日 平成25年4月30日 免許証交付日 令和2年8月24日 (令和5年4月29日まで有効) 同乗者 52歳
死傷者等	重傷 1人（同乗者） 軽傷 1人（船長）
損傷	船首部船底に亀裂を伴う破口、左舷中央部外板に亀裂及び擦過傷、左舷ガンネルに曲損
気象・海象	気象：天気 晴れ、風向 南南西、風力 1、視界 良好 海象：海上 平穏、潮汐 下げ潮の中央期（四日市）
事故の経過	本船は、船長が友人から借りて1人で乗り組み、後部座席に同乗者1名を乗せ、令和2年9月13日11時30分ごろ白子漁港北東方沖に向けて同漁港に所在のマリーナを出発した。 船長は、白子漁港北東方沖に到着し、前部座席の方が景色を見なが

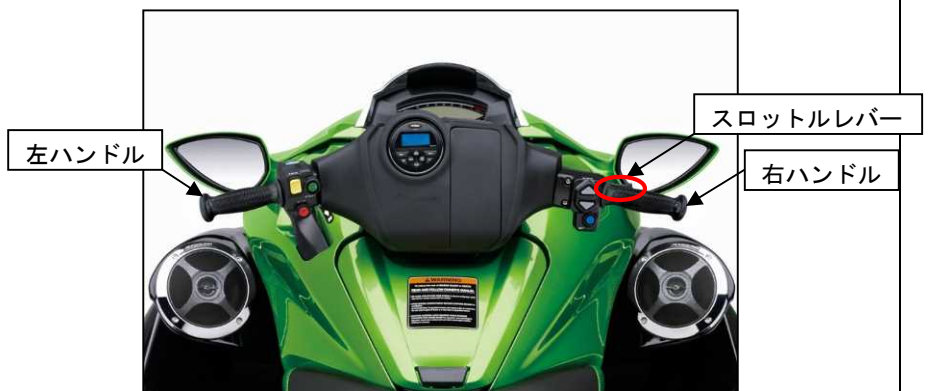
船長は、減速させようとしてリバースバケット（離着岸時にジェット噴流による推進力を前進から後進に切り換える際に使用するカバー状の装置）を操作するレバー（以下「シフトレバー」という。）が左ハンドルになかったものの、とっさにシフトレバーを左手で押さえる動作と同時に右手で右ハンドルのスロットルレバーを引いた。（図1、図2、図3参照）

図1 本船同型の水上オートバイの操縦ハンドル
（操縦席から見た状況）

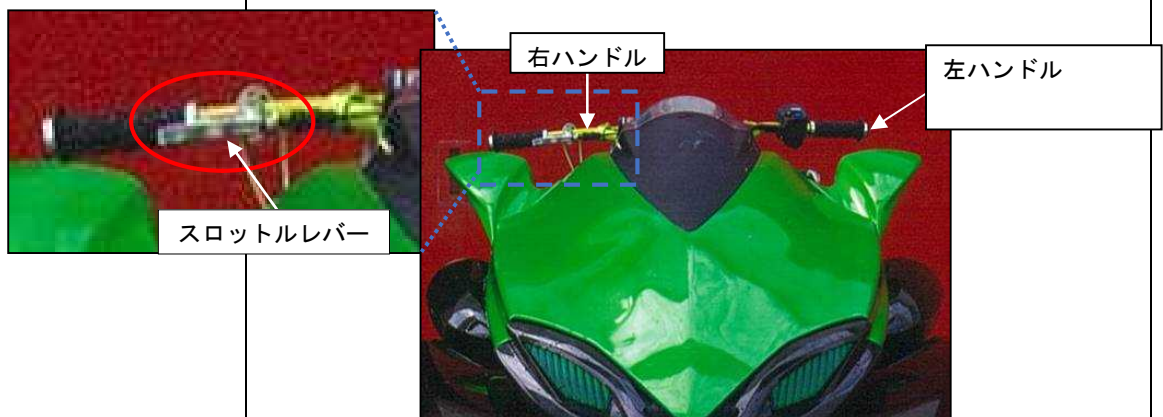
図2 本船の操縦ハンドル（船首方から船尾方を望む）

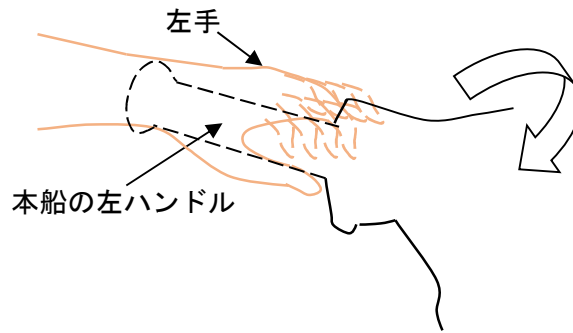
図3 船長が左ハンドルになかったシフトレバーを左手で押さえた動作

本船は、同乗者が前部座席に、船長が後部座席にそれぞれ着席し、本件防波堤に沿って本件水路中央付近を西進中、船長が、右寄りを航行しようとしてハンドルを右に切って減速する際、左ハンドルに後進用レバーがなかったものの、とっさに同レバーを押さえようとする動作と同時に右ハンドルのスロットルレバーを引いたことから、急加速しながら本件防波堤の消波ブロックに乗り揚げたものと考えられる。

船長は、以前操縦していた水上オートバイと同じ操作で本船も後進に切り換えて減速できると思ったことから、左ハンドルの後進用レバーを押さえる動作を行うと同時に右ハンドルのスロットルレバーを引いたものと考えられる。

<p>右寄りを航行しようとしてハンドルを右に切って減速する際、左ハンドルに後進用レバーがなかったものの、とっさに同レバーを押さえようとする動作と同時に右ハンドルのスロットルレバーを引いたため、急加速しながら本件防波堤の消波ブロックに乗り揚げたものと考えられる。</p>
<p>再発防止策</p>	<p>今後の同種事故等の再発防止に役立つ事項として、次のことが考えられる。</p> <ul style="list-style-type: none"> ・水上オートバイの船長は、乗船前、取扱説明書等で前後進の切換え及び減速の操作要領を十分に確認した上、乗船後、操縦性能を確認すること。 ・水上オートバイの船長は、同乗者を前部座席に座らせず、後部座席で操縦しないこと。 ・水上オートバイの船長は、航行中、減速する時は、スロットルレバーを十分に緩め、減速に十分な距離と時間を取り、ゆっくり減速すること。

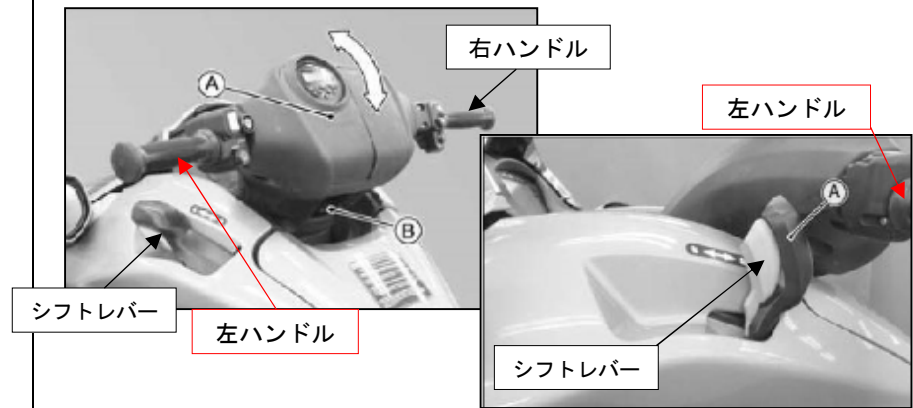
本船は、左ハンドルに後進用レバーがなく、左ハンドルの下側前方のボディにあるシフトレバーを操作することにより、前進行きあしがなくなった後、前後進の切換えを行うものであった。(図4参照)

図4 本船の前後進切替え用シフトレバー

船長は、本事故前、本船で前進から後進に切り換えて減速する操作を行っていなかったため、本船の左ハンドルに後進用レバーがないことに気付いていなかった。

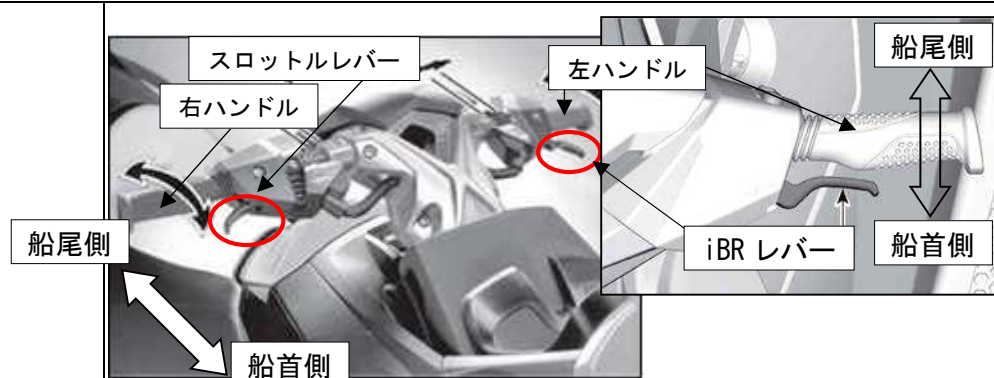
船長が以前操縦していた水上オートバイの取扱説明書によれば、同オートバイは、左ハンドルの iBR レバーを引くことでリバースバケットを作動させて減速させた後、14km/h 未満の速力でスロットルレバーを併用して後進できる仕様であり、また、船長によれば、右ハンドルのスロットルレバーと同時に操作してジェット噴流を調整して減速させることが可能であった。（図5参照）

図5 船長が以前操縦していた水上オートバイの操縦ハンドル

船長は、以前操縦していた水上オートバイでは、左ハンドルにあるiBRレバーで前後進を切り換えていたため、本船も同じ操作で減速できると思っていた。

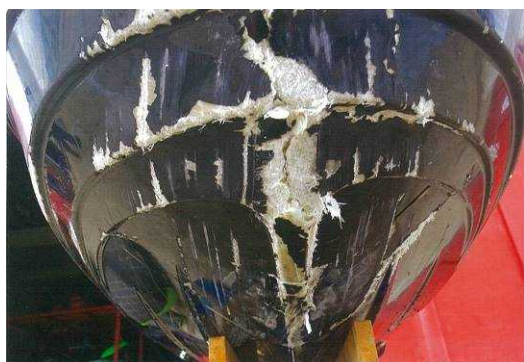
本船は、約50km/hに加速され、本件防波堤の中央部に向かう態勢となり、ハンドルを切って本件防波堤を避けられる距離がなく、12時00分ごろ、船首部が本件防波堤の消波ブロックに乗り揚げ、船長及び同乗者は共に落水した。

写真2 本船の損傷状況（船首部）

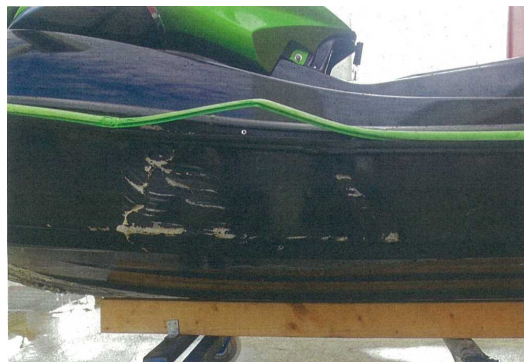
写真3 本船の損傷状況（左舷中央部）
