## 船舶事故調査報告書

令和3年10月6日

事故種類	乗揚
発生日時	令和2年9月27日 13時00分ごろ
発生場所	愛知県常滑市りんくうビーチ西方の突堤 鬼崎港北防波堤灯台から真方位180° 1.1海里（M）付近 （概位 北緯34°53.2′ 東経136°49.2′）
事故の概要	プレジャーボートFUJIXは、燃料が欠乏して主機が停止して漂流中、圧流されて突堤の法面に乗り揚げた。 FUJIXは、船外機の濡損等を生じた。
事故調査の経過	令和2年10月6日、本事故の調査を担当する主管調査官（横浜事務所）ほか1人の地方事故調査官を指名した。 原因関係者から意見聴取を行った。
事実情報 船種船名、総トン数 船舶番号、船舶所有者等 L×B×D、船質 機関、出力、進水等	プレジャーボート FUJIX、1.8トン 271-37661愛知、個人所有 5.78m（Lr）×2.23m×1.18m、FRP ガソリン機関（船外機）、51.50kW、平成22年8月
乗組員等に関する情報	船長 58歳 二級小型船舶操縦士・特殊小型船舶操縦士・特定 免許登録日 平成5年9月24日 免許証交付日 平成30年6月12日 （令和5年6月11日まで有効）
死傷者等	なし
損傷	船底外板に擦過傷、船外機等に濡損（全損）
気象・海象	気象：天気 晴れ、風向 北西、風速 約10m/s、視界 良好 海象：波高 約1.0m、潮汐 下げ潮の末期、潮高 約134cm （鬼崎） 常滑市には、9月27日04時10分に強風注意報が発表され、本事故時も継続中であった。
事故の経過	本船は、船長が1人で乗り組み、釣りの目的で令和2年9月27日11時00分ごろ常滑市鬼崎漁港の定係地マリーナを出港し、同市中部国際空港南東方沖で釣りをを行いながら漂泊していた。 船長は、天候が悪化してきたので、釣りを止め、12時40分ごろ鬼崎漁港の定係地に向けて帰航を開始した。

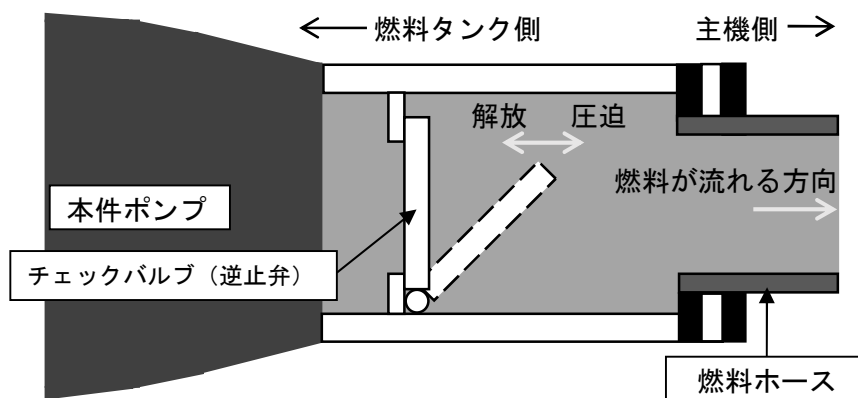
本船の船外機メーカーの担当者によれば、主機の燃料ホースが予備の燃料タンクに問題なく接続され、本件ポンプを動かしても本件ポンプが硬くならない状態であれば、本件ポンプと同ホースとの接続部にあるチェックバルブ（逆止弁）が経年劣化又は詰まり等により開放状態となって空気が抜けなかったことが、主機に燃料が送れなかった要因として考えられる旨の見解であった。（図1参照）

図1 本件ポンプと燃料ホースとの接続部にあるチェックバルブ（逆止弁）の構造（イメージ図）

本件ポンプは、新造時から交換又は整備されておらず、本件ポンプと燃料ホースとの接続部にある逆止弁が経年劣化等により開放状態となっていたことから、船長が本件作業を行った際、本件ポンプにより空気抜きができず、主機に燃料が供給されなかったものと考えられる。

本船の船外機メーカーの担当者によれば、本件ポンプは、初回1か月、その後3か月毎、12か月毎に適宜点検を行い、点検の結果、状態が不良であれば交換することが推奨されている。

<p>燃料ホースとの接続部にある逆止弁が経年劣化等により開放状態となっていた中、本船が、りんくうビーチ西方沖を北進中、本件タンクが燃料切れとなり、主機が停止して漂流し、船長が本件作業を行った際、本件ポンプによる空気抜きができなかったため、主機に燃料が供給されず、主機の運転ができなくなり、風波によって東方に圧流され、突堤の法面に乗り揚げたものと推定される。</p>
<p><b>再発防止策</b></p>	<p>今後の同種事故等の再発防止に役立つ事項として、次のことが考えられる。</p> <ul style="list-style-type: none"> <li>・ 船長は、メーカー等に依頼して燃料ホースのプライマリポンプ等を含む装備品を適切な周期で整備又は交換を行うこと、また、緊急時に備えて予備の燃料ホースを所持しておくことが望ましい。</li> <li>・ 船長は、出港前に使用中の燃料タンクの残量を把握しておき、燃料切れになる前に予備のタンクに切り換えること。</li> </ul>

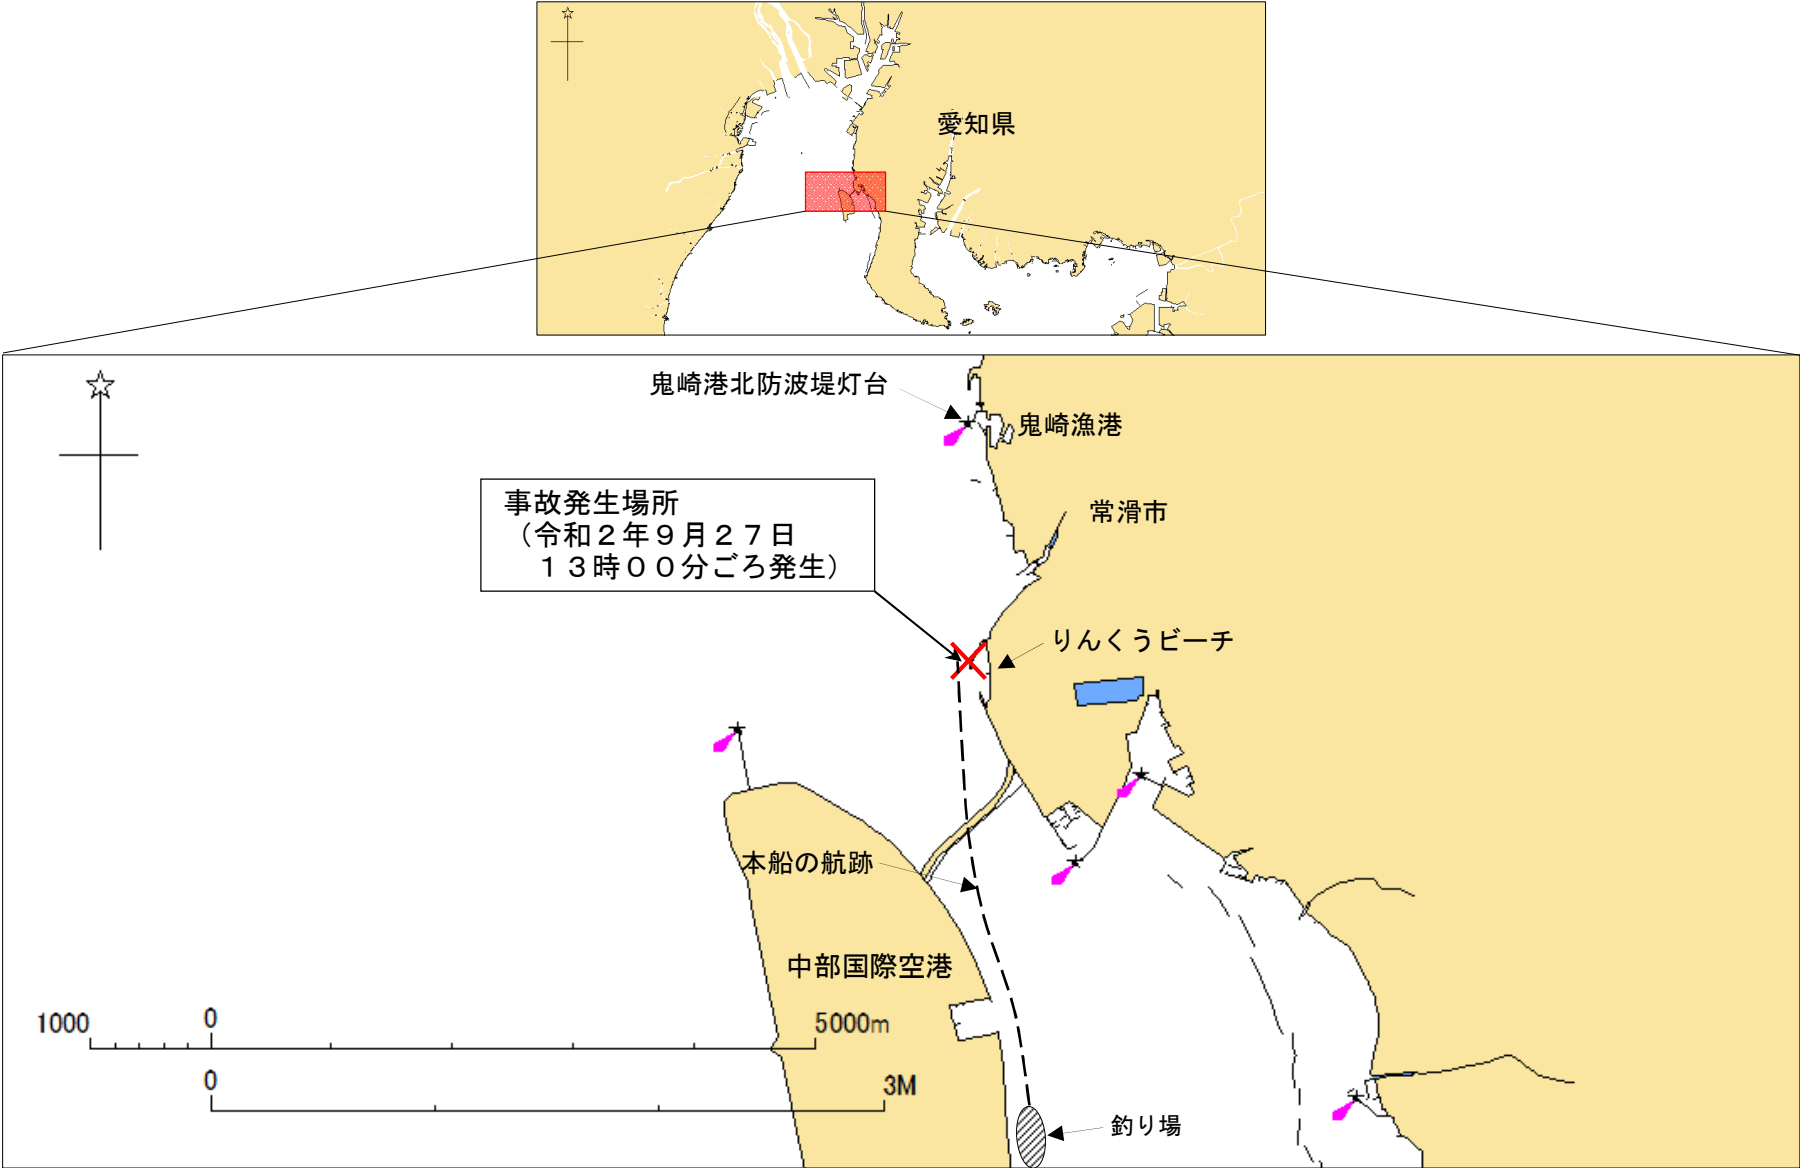
付図1 事故発生経過概略図

本船は、りんくうビーチ西方沖を北進中、本件タンクが燃料切れとなり、主機が停止して漂流し、船長が本件作業を行った際、本件ポンプによる空気抜きができなかったことから、主機に燃料が供給されず、主機の運転ができなくなり、風波によって東方に圧流され、突堤の法面に乗り揚げたものと推定される。

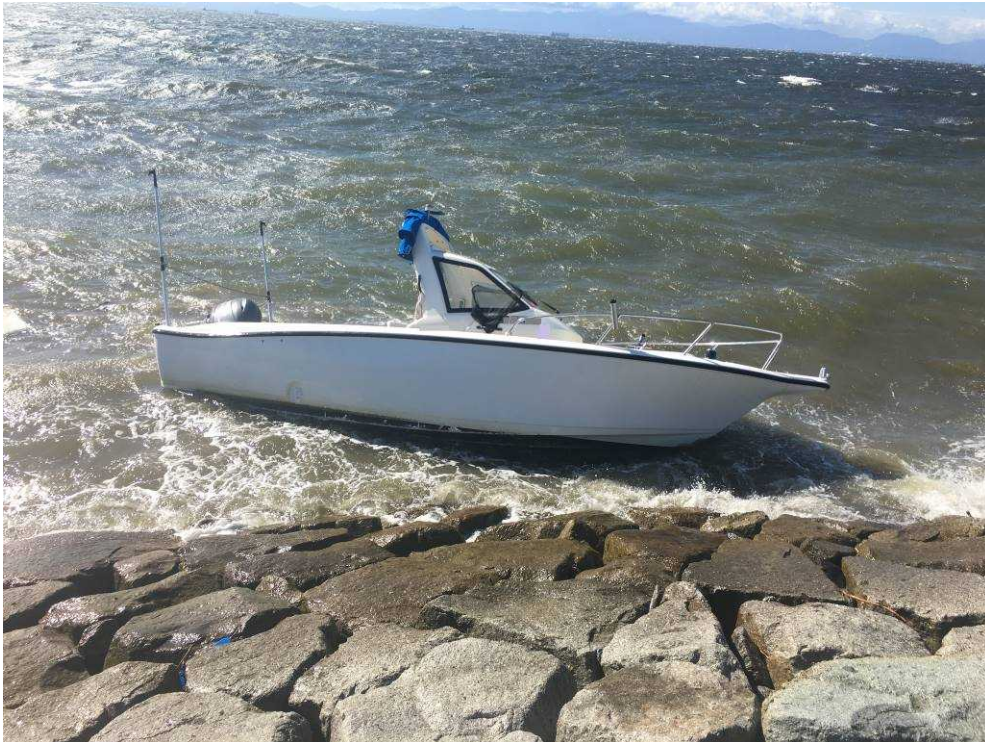
写真1 本船が乗り揚げた状況

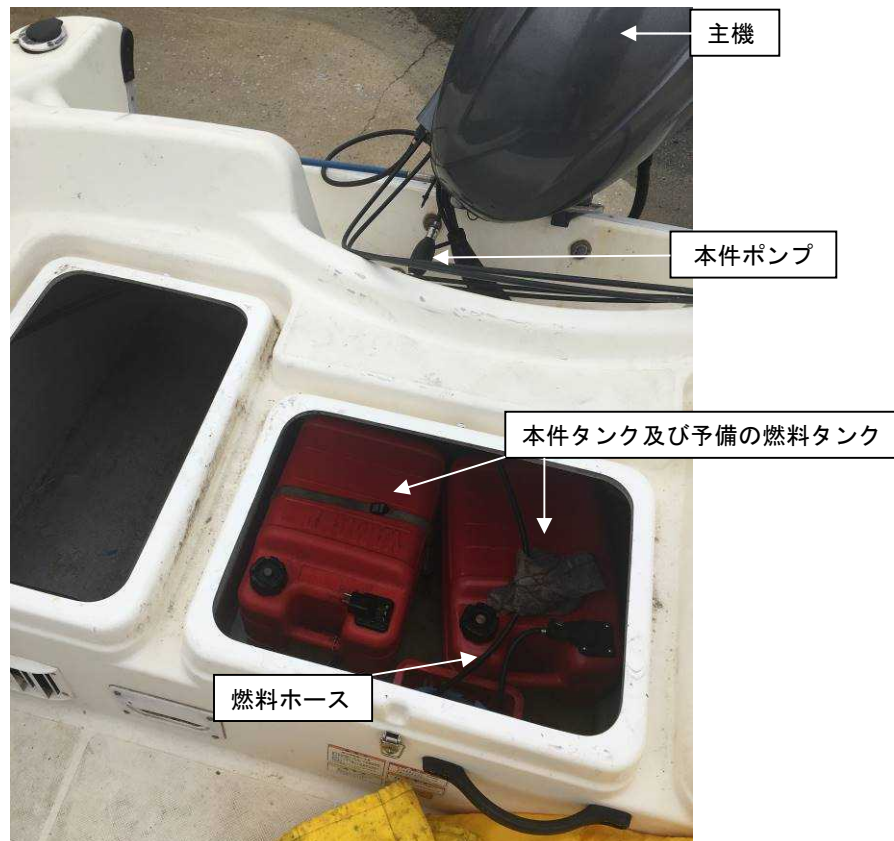
写真2 本船の主機、本件ポンプ及び燃料タンク
