# 船舶事故調査報告書

船種 船名 貨物船 HK DELIGHT

事故種類 乗揚

発生日時 令和3年1月13日 06時51分ごろ

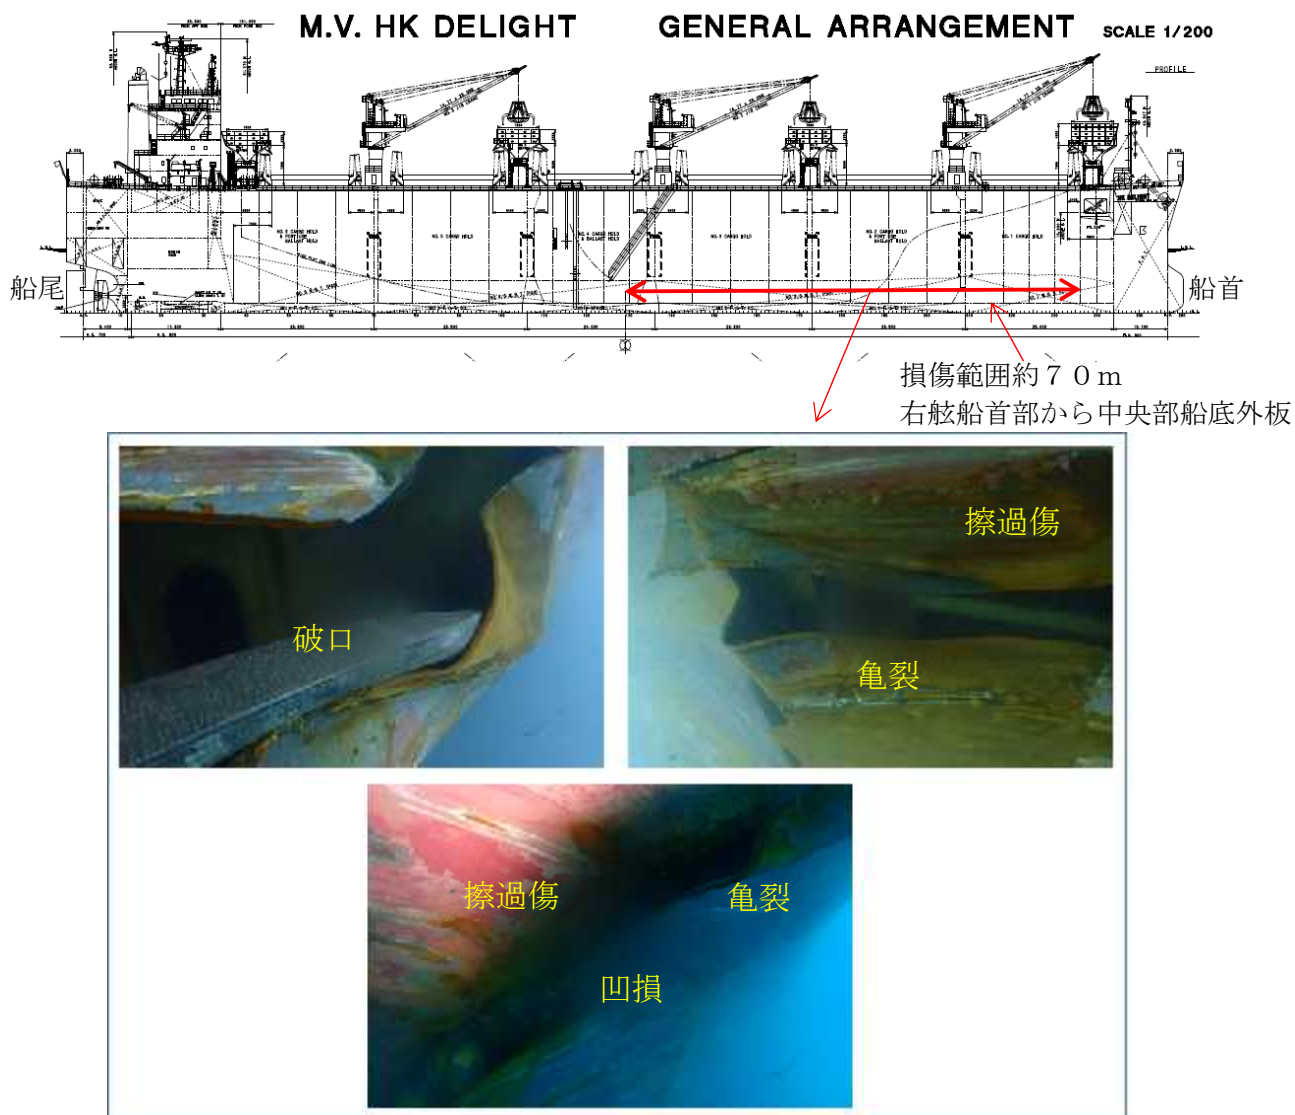
図1 損傷箇所

A社担当者口述及びA社の回答書によれば、本船は、右舷船首部から中央部までの船底外板約70mの範囲に破口及び亀裂を伴う凹損及び擦過傷を生じた。(図1参照)

2.1、2.5.2及び2.6.1から、本船は、令和3年1月13日06時51分ごろから速力が急速に低下し、乗組員が振動に気付くと同時に左舷に傾き、その後右舷に傾いたことから、北緯33°40.7′、東経136°00.0′付近において右舷船首部船底が本件岩礁に乗り揚げ、一旦左舷に傾いたのち、破口及び亀裂を生じ、

乗り越えたのち右舷に傾いたものと推定される。

2.3から、本船は、右舷部船底外板約70mの範囲に破口及び亀裂を伴う凹損及び擦過傷を生じたものと認められる。

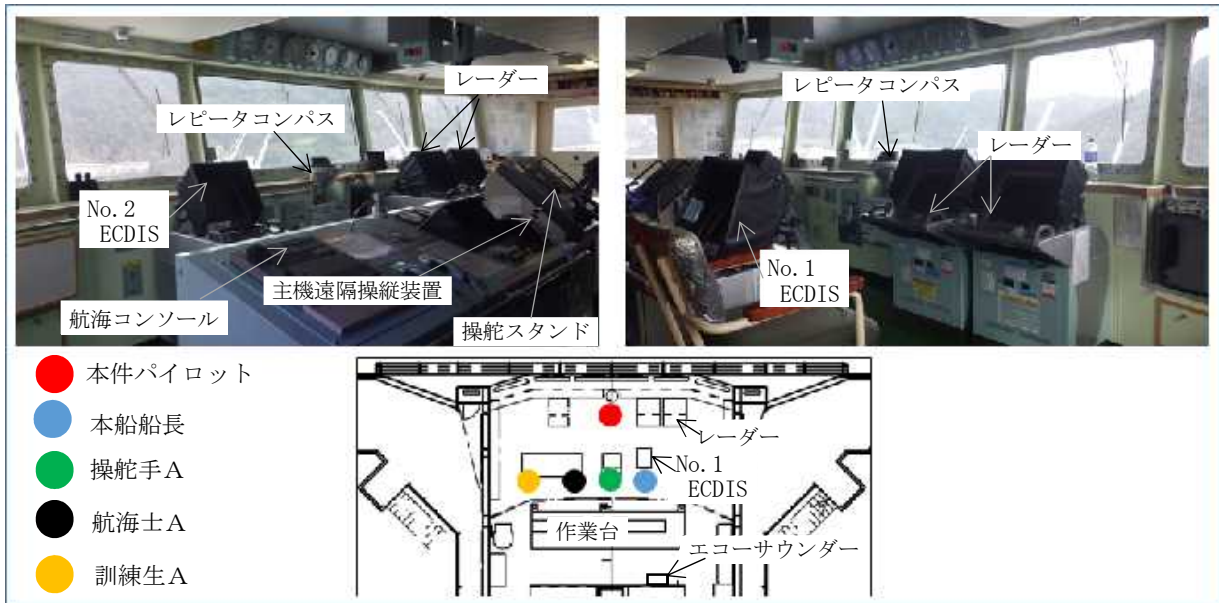
図2 本船の船橋

本船は、船橋の船首側窓際中央部にレピータコンパスが、その後方に操舵スタンドがあり、船首側窓際右舷側にレーダー2台が、その後方にNo.1ECDISがあり、更にその後方に作業台を挟んでエコーサウンダーが、船首側窓際左舷側にNo.2ECDISが、その後方に航海コンソールがそれぞれ設置されていた。

本事故時、レーダーレンジが6Mに設定されたままで、No.2ECDISを監視している乗組員はいなかった。

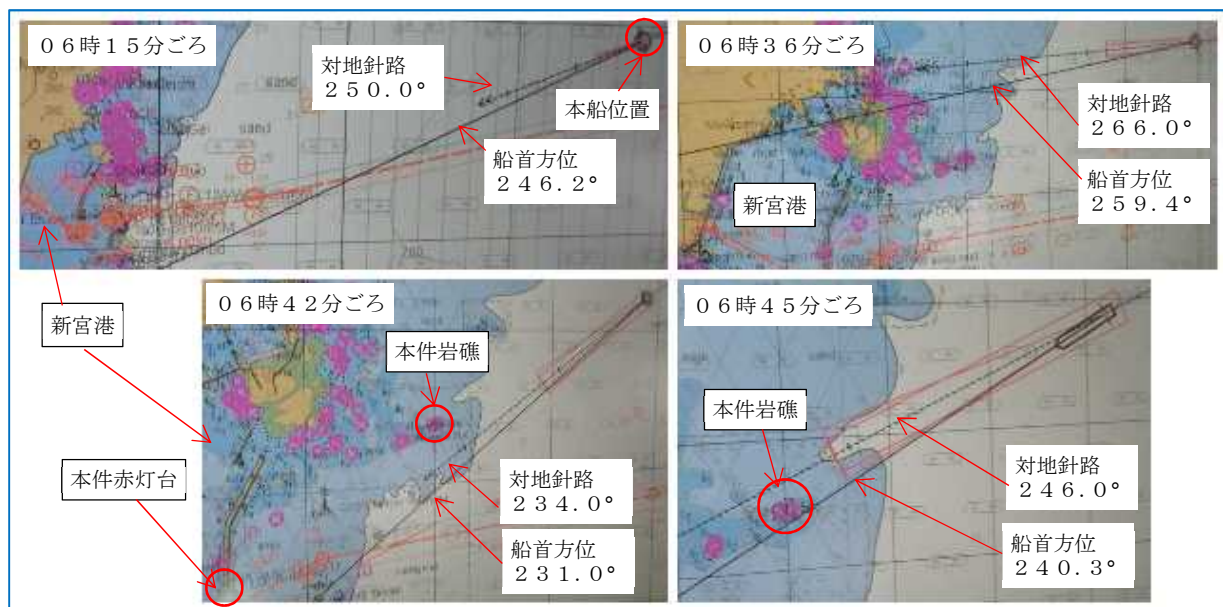
図4 No. 1 ECDIS画像

本船船長は、本件パイロットを呼び寄せ、E C D I S画面の針路上に存在する‘新宮港東方沖の杓子礁’（以下「本件岩礁」という。）について、画面上の水深を示しながら、安全なのか数回にわたり尋ねた。

本船船長は、エコーサウンダーによる水深表示とE C D I S画面を見て、依然として本船が本件岩礁に向かっていることを本件パイロットに伝えたものの、本件パイロットが自信を持って水深が深いと言ったので、本件パイロットが周辺の地形に精通していると思い、水先類似行為を続けさせた。

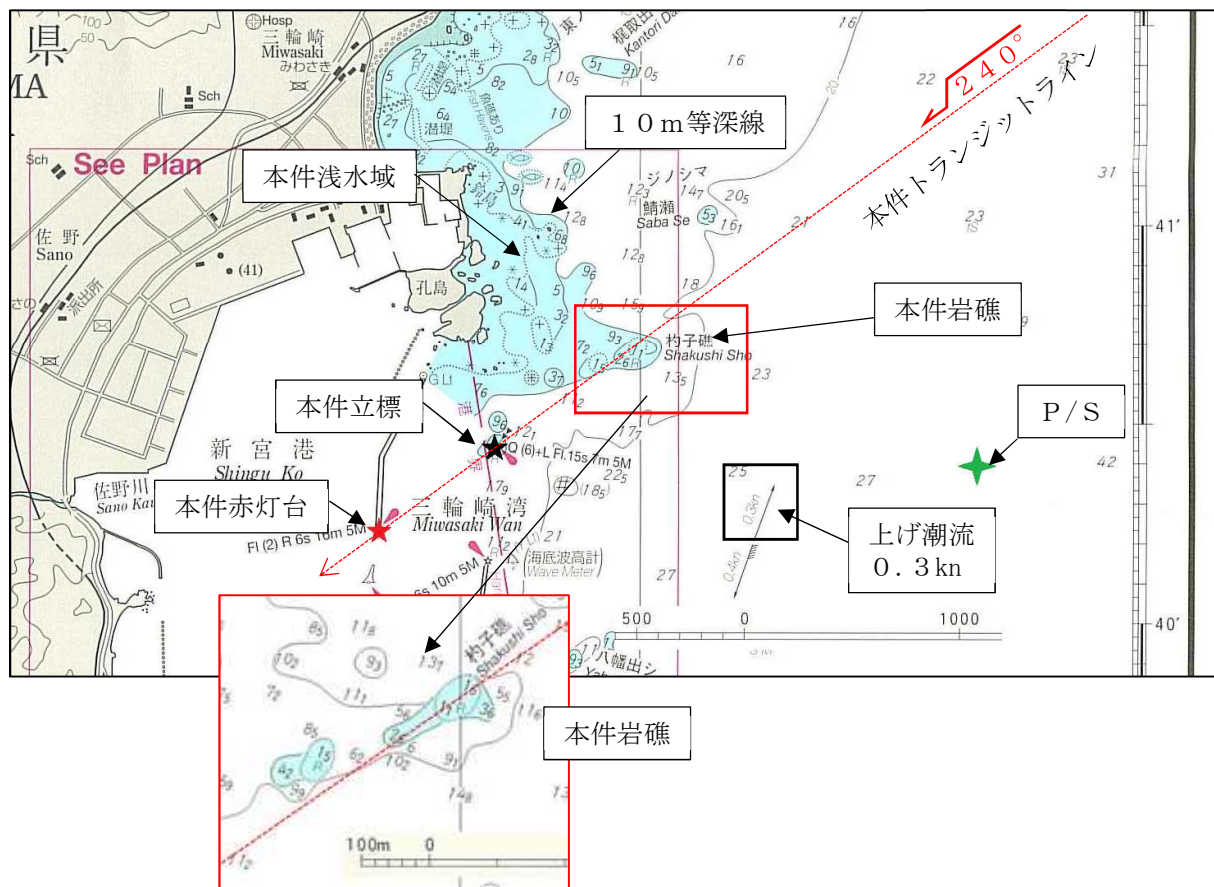
図5 海図W46 (新宮港及付近)

海図W46（新宮港及付近）によれば、新宮港東方沖には、‘新宮港港内の北防波堤から北東方に広がる水深約10m以下の浅水域’（以下「本件浅水域」という。）があり、本件浅水域南東端に本件岩礁が位置し、本件岩礁付近には、上げ潮流が北北東方に0.3knと記載されていた。

本件岩礁は、10m等深線に隣接する水深約1～3mの岩礁であり、本件トランジットラインの延長上に位置しており、本件岩礁の存在を示す灯浮標等はなかった。

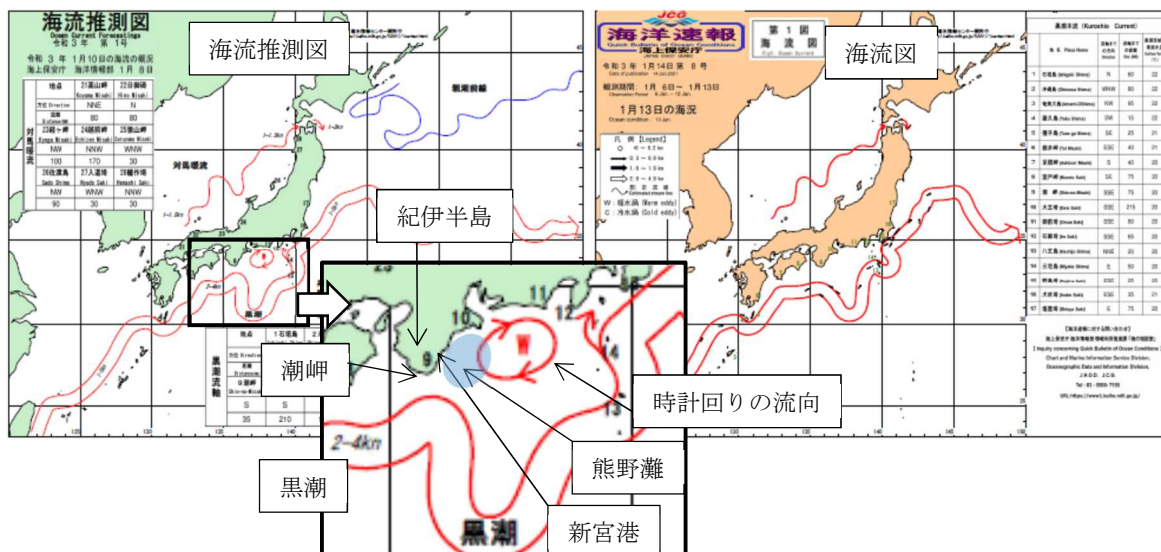
図6 海流推測図及び海流図

① 和歌山県水産試験場担当者の口述によれば、紀伊半島では、黒潮の影響を受けやすく、黒潮及び潮流の流向が同一方向であるとき、流れが速くなるとのことであった。

② 海上保安庁海洋情報部による令和3年1月10日の海流推測図及び1月13日の海流図によれば、黒潮は、潮岬から南方へ蛇行しており、新宮港付近を遠ざかっているが、熊野灘<sup>くまのなだ</sup>では時計回りの流向が推測されていた。

- (1) 天気は晴れ、気温は約1℃、風向は西北西、風速は約1m/s、海上は平穏、視界良好であったものと考えられる。
- (2) 日出前の薄明時であり、港内の状況を目視できたものと推定される。
- (3) 大潮の上げ潮期であり、06時12分～51分までの間、対地針路が船首方位よりも北方に平均約7.3°であったことから、北北東方への上げ潮流及び黒潮による海流によって本船を北方へ圧流する海水の流れがあったものと考えられる。

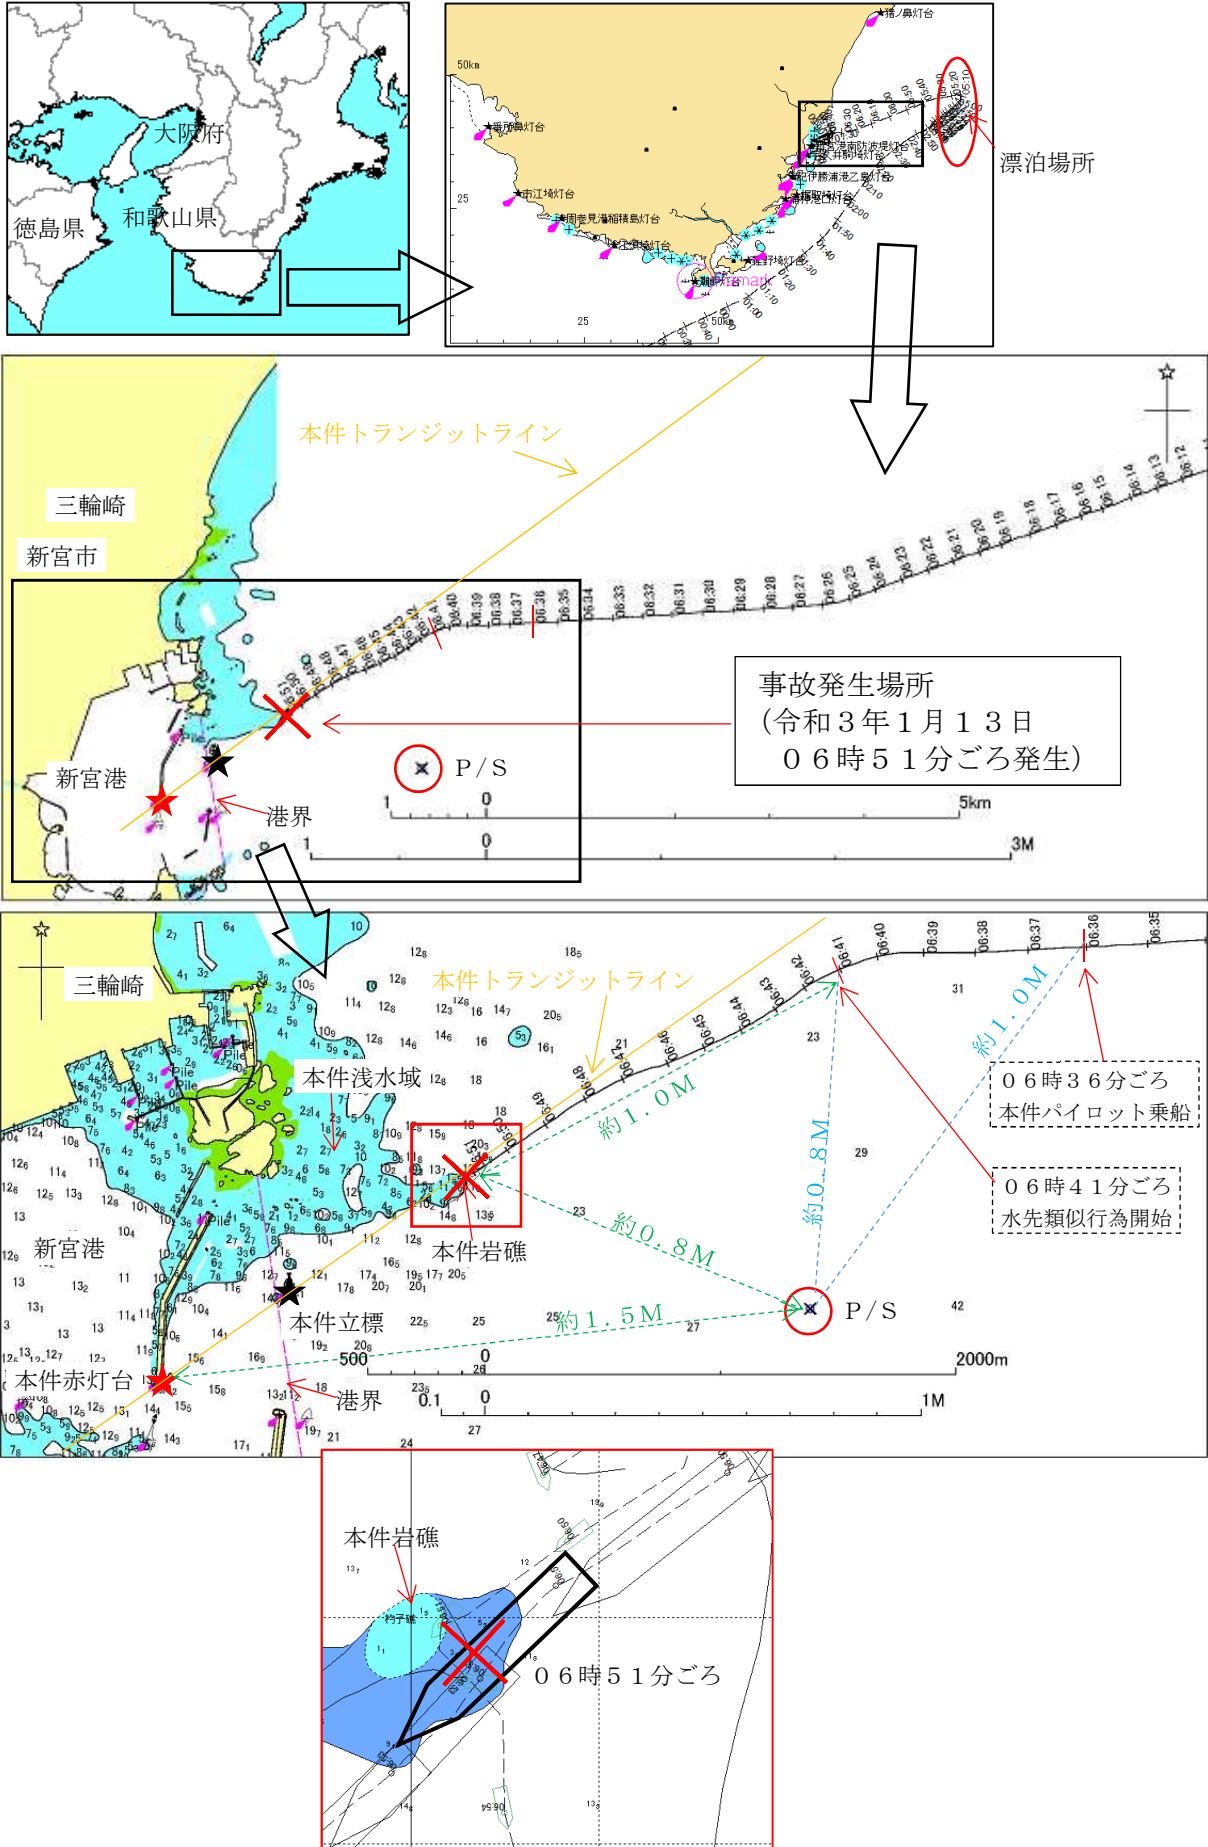
# 付図1 航行経路図

本事故の発生日時は、令和3年1月13日06時51分ごろで、発生場所は、本件立標から真方位058° 830m付近であった。

本事故は、日出前の薄明時、北方に圧流する潮流及び海流の影響がある状況下、本船が、新宮港に入航する目的で南西進中、本船船長がP/S北方沖において本件パイロットを乗船させて操船を引き継いだ際、本件パイロットが、本船の船位がP/S付近にあると思い、直接本件赤灯台に針路を向けて航行し、その後も、本船船長が浅所に向かっているのではないかとの懸念を伝えたものの、同じ針路で航行を続けたため、浅所に向かうこととなり、本件岩礁に乗り揚げたものと考えられる。

- (1) 本件パイロットは、航海計器等を使用して短時間で船位を確認できる技能を習得した上で、各機器を参考とし、物標による重視線及び水深による避険線を参考に正確な船位を把握しながら、水先類似行為を行うこと。
- (2) 本件パイロットは、仮に乗船時刻にP/Sに到着していない船舶にP/S以外から乗船した際、一旦P/Sに向かい、P/Sから本件赤灯台に針路を向けること。
- (3) 本件パイロットは、E C D I S講習を修了することが望ましい。
- (4) 船長は、水先人及び本件パイロットの操船や操船意図に疑問が生じた際、操船指揮者として直ちに自ら操船指揮を行い、本船の安全を確保すること。
