船舶事故調査報告書

令和3年9月8日

運輸安全委員会（海事専門部会）議決

事故種類	被引浮体搭乗者負傷
発生日時	令和2年7月5日 12時30分ごろ
発生場所	岡山県倉敷市沙美西海水浴場南方沖 沙美漁港防波堤灯台から真方位237° 440m付近 (概位 北緯34° 30.0′ 東経133° 38.2′)
事故の概要	水上オートバイカムナスタイルは、搭乗者を乗せた浮体をえい航しながら遊走中、搭乗者1人が落水して負傷した。
事故調査の経過	令和2年7月8日、本事故の調査を担当する主管調査官（広島事務所）ほか1人の地方事故調査官を指名した。 原因関係者から意見聴取を行った。
事実情報 船種船名、総トン数 船舶番号、船舶所有者等 L×B×D、船質 機関、出力、進水等	水上オートバイ カムナスタイル、0.2トン 271-38254岡山、個人所有 3.02m (Lr) × 1.12m × 0.45m、FRP ガソリン機関、132.40kW、平成25年6月
乗組員等に関する情報	船長 24歳 特殊小型船舶操縦士 免許登録日 平成28年7月1日 免許証交付日 平成28年7月1日 (令和3年6月30日まで有効) 搭乗者A 20歳
死傷者等	重傷 1人（搭乗者A）
損傷	なし
気象・海象	気象：天気 曇り、風向 南西、風力 2、視界 良好 海象：海上 平穏、潮汐 下げ潮の中央期
事故の経過	本船は、船長が1人で乗り組み、6人乗りの浮体（以下「本件浮体」という。）に搭乗者Aのほか知人3人（以下「搭乗者B」、「搭乗者C」及び「搭乗者D」という。）を乗せ、長さ約18mのロープでえい航し、令和2年7月5日12時20分ごろ沙美西海水浴場の砂浜（以下「本件砂浜」という。）を出発した。 本件浮体上の搭乗者は、搭乗者Aが進行方向に向かって中央にある一段高くなった縦長の座席の前部に、搭乗者Bがその後部の座席にま

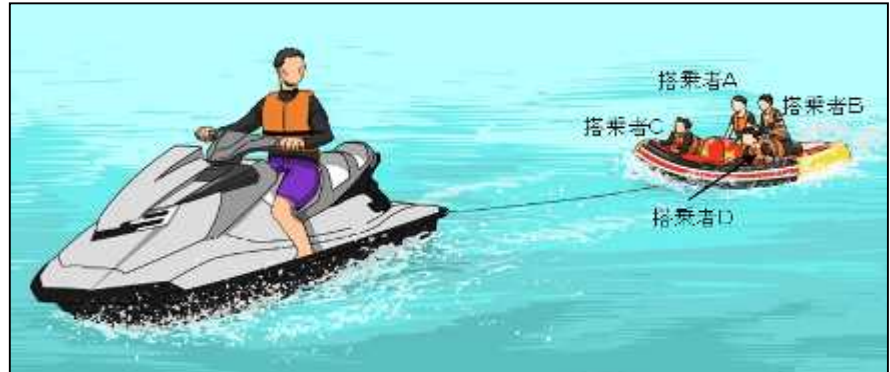
図1 本件浮体のえい航状況（イメージ）

たぐように腰掛け、搭乗者C及び搭乗者Dが、進行方向に向かって同座席の右側（以下「本件浮体右側」という。）及び左側にそれぞれうつ伏せになり、全員が両手で浮体の握り手をつかんでいた。（図1、写真1、写真2参照）

<p>頭部に当たり、搭乗者Aが負傷したものと考えられる。</p> <p>本件浮体は、本件浮体右側に搭乗していた搭乗者Cが落水したことから、重心が進行方向に対して左側に偏り、更に、本船の右旋回に伴って遠心力が働き、進行方向に対して左方に転覆したものと考えられる。</p>
原因	<p>本船は、本件砂浜南方沖において、本件浮体を約20km/hの速力でえい航中、搭乗者Cが落水して本件浮体が左側に傾いた状態で、船長が、搭乗者Cを救助しようと急いで右旋回したため、本件浮体が転覆し、搭乗者3人が落水した際、搭乗者Aの左顔面が搭乗者Dの前頭部に当たり、搭乗者Aが負傷したことにより発生したものと考えられる。</p>
再発防止策	<p>今後の同種事故等の再発防止及び被害の軽減に役立つ事項として、次のことが考えられる。</p> <ul style="list-style-type: none"> ・ 船長は、複数の搭乗者がいる浮体をえい航して航行中、一部の搭乗者が落水した時には、十分に減速して、浮体のバランスの状態を確認するとともに、搭乗位置を変えさせるなどして浮体のバランスを是正すること。 ・ 浮体をえい航して旋回する場合は、搭乗者が落水することがないように、十分に速力を落とし、旋回半径に注意して旋回すること。 ・ 浮体をえい航して遊走する場合は、後方の見張り役を乗船させることが望ましい。 ・ 浮体の搭乗者には、ヘッドギア等の保護具を着用させることが望ましい。

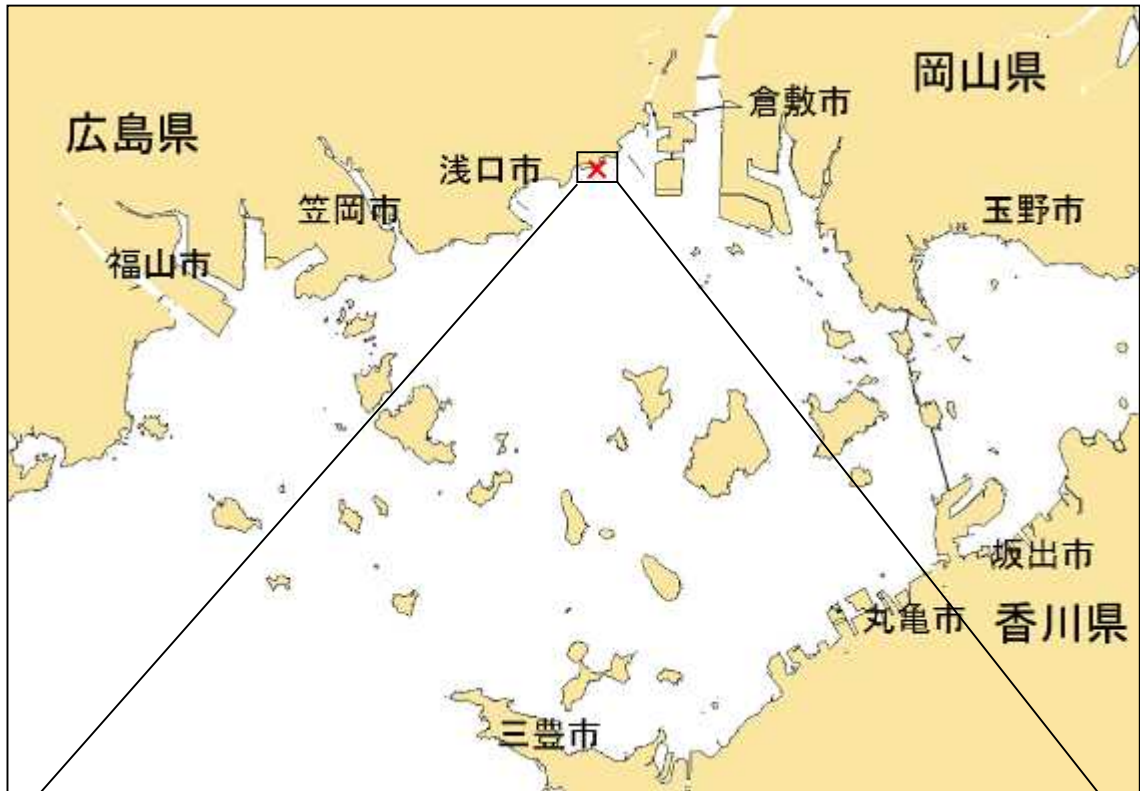
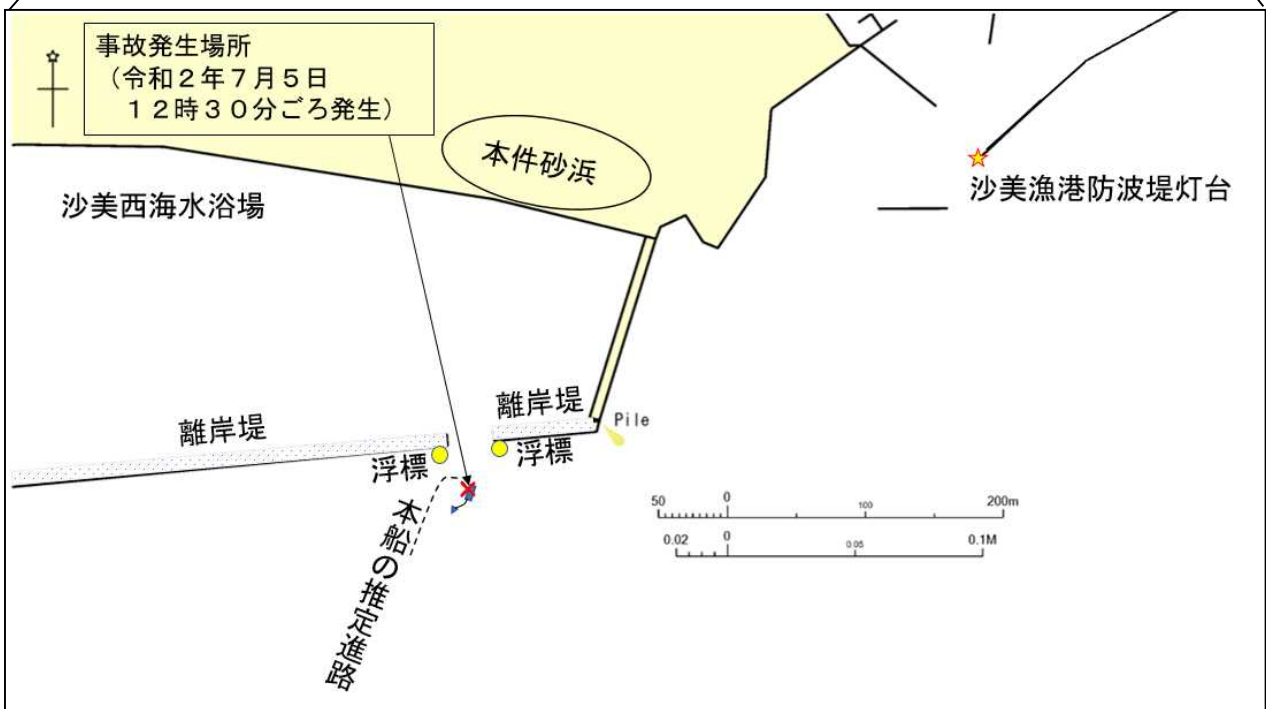
付図1 事故発生経過概略図

船長は、本件砂浜南方沖での遊走を終えて本件砂浜に戻ることにし、約20km/hの速力（対地速力、以下同じ。）で北進していたところ、搭乗者の誰かが叫んだのを聞き、搭乗者Cが落水したことを知った。

本船は、船長が搭乗者Cを救助しようと急いで右旋回して反転したところ、12時30分ごろ本件浮体が転覆して搭乗者3人が落水し、その際、搭乗者Aの左顔面が搭乗者Dの前頭部に上方から落ちるように当たった。

<p>搭乗者Aは、途中で痙攣を起こし、消防署から、救急車で倉敷市内の病院に搬送され、左頬骨骨折、左眼眼球打撲症及び網膜振盪と診断された。</p> <p>(付図1 事故発生経過概略図 参照)</p>
その他の事項	<p>船長は、知人と共にレクリエーションの目的で、本件砂浜に集まり、バーベキューを楽しむ合間に、本船で搭乗者Aなどを乗せた本件浮体をえい航し、遊走していた。</p> <p>船長及び搭乗者4人は、速乾性の長袖又は半袖シャツに膝までの遊泳用水着及びベスト型救命胴衣を着用していた。</p> <p>船長は、搭乗者Cが落水したことにより本件浮体のバランスが保たれずに不安定になったところで、搭乗者Cを救助しようと速力を維持したまま右旋回したので、本件浮体が転覆したと本事故後に思った。</p> <p>船長は、水上オートバイでの遊走経験が約4年間で約20回あり、そのうち、浮体をえい航した経験が約5～6回あった。</p> <p>運輸安全委員会の解析^{*1}によれば、水上オートバイが約30km/hの速力で浮体をえい航して90°以上の旋回を行う場合、外方に遠心力が働き、浮体の速力が水上オートバイの約1.6倍になることが確認されている。</p> <p>搭乗者Aは、被引浮体に搭乗するのは初めてであったが、船長などから浮体に乗る際の注意事項を聞いていなかった。</p> <p>本件浮体の取扱説明書には、使用時の注意事項として、次のとおり記載されていた。(仮訳、抜粋)</p> <ul style="list-style-type: none"> ・操縦者以外の者を浮体搭乗者の見張り役として乗船させること。 ・操船者は、浮体が水面をはねるような増速、または急な旋回を行ってはならない。 ・操船者は、制御が困難な速度を出してはいけない。大人には20ノット、子供には15ノットを超える速度を出してはいけない。 ・操縦者は、浮体を加速させるような急な旋回をしてはいけない。
分析 乗組員等の関与 船体・機関等の関与 気象・海象等の関与 判明した事項の解析	あり なし なし <p>本船は、本件砂浜南方沖において、本件浮体を約20km/hの速力でえい航中、搭乗者Cが落水して本件浮体が左側に傾いた状態で、船長が、搭乗者Cを救助しようと急いで右旋回したことから、本件浮体が転覆し、搭乗者3人が落水した際、搭乗者Aの左顔面が搭乗者Dの前</p>
