船舶事故調査報告書

令和3年9月8日

運輸安全委員会（海事専門部会）議決

事故種類	衝突（防波堤）
発生日時	令和2年8月5日 14時31分ごろ
発生場所	広島県尾道系崎港第1区 新尾道大橋橋梁灯（R2灯）から真方位293°270m付近 （概位 北緯34°24.7′ 東経133°12.8′）
事故の概要	貨物船平成丸は、左転しながら航行中、防波堤に衝突した。 平成丸は、バルバスバウに凹損等を生じ、また、防波堤消波ブロックに割損等を生じた。
事故調査の経過	令和2年8月17日、本事故の調査を担当する主管調査官（広島事務所）ほか1人の地方事故調査官を指名した。 原因関係者から意見聴取を行った。
事実情報 船種船名、総トン数 船舶番号、船舶所有者等 L×B×D、船質 機関、出力、進水等	貨物船 平成丸、499トン 143295、蛭子海運有限公司（船舶所有者）、東海運株式会社（運航者） 74.48m×12.00m×7.23m、鋼 ディーゼル機関、735kW、平成30年7月18日
乗組員等に関する情報	船長 44歳 四級海技士（航海） 免許年月日 平成13年11月15日 免状交付年月日 平成28年10月27日 免状有効期間満了日 令和3年11月14日 航海士A 41歳 三級海技士（航海） 免許年月日 平成17年4月5日 免状交付年月日 令和2年3月3日 免状有効期間満了日 令和7年4月4日
死傷者等	なし
損傷	本船 バルバスバウに凹損及び擦過傷 防波堤 消波ブロックに割損等
気象・海象	気象：天気 晴れ、風向 南、風力 2、視界 良好 海象：海上 平穏、潮汐 下げ潮の中央期、潮流 西流約2.1ノット

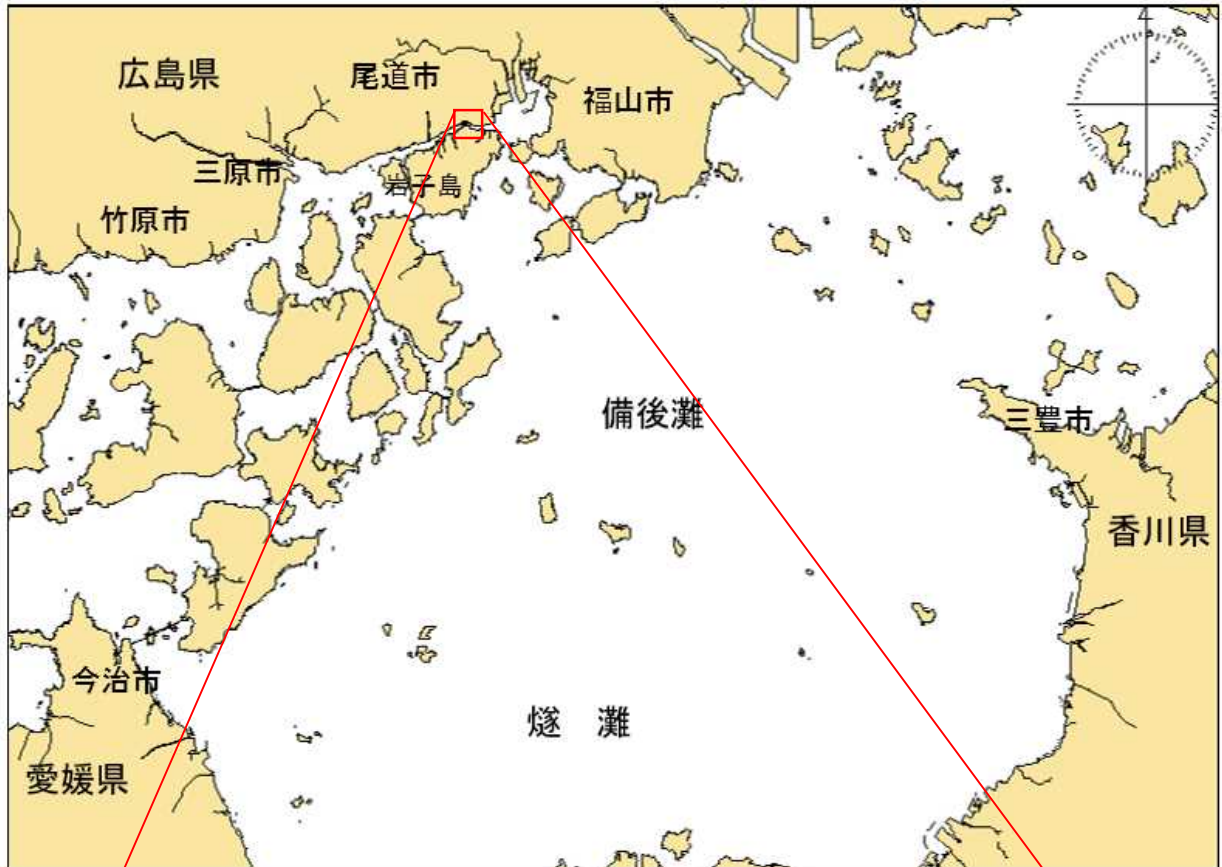
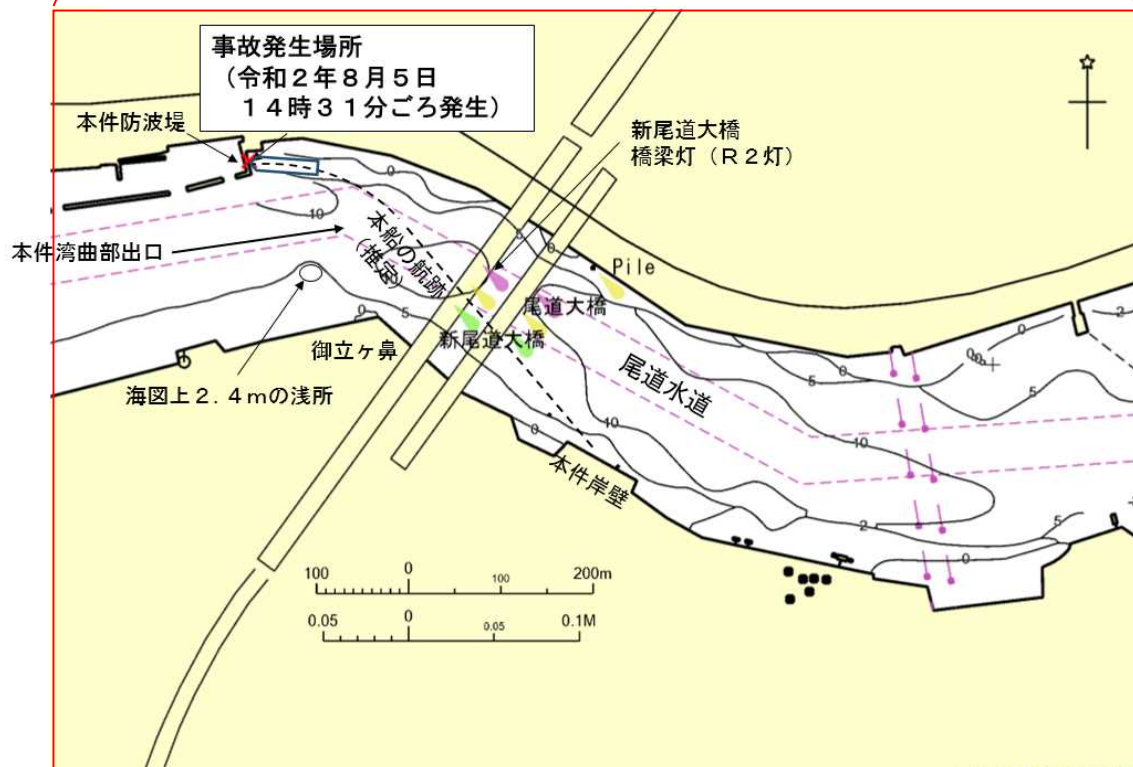
付図1 事故発生経過概略図

<p>原因</p>	<p>本事故は、尾道水道において、約2.1knの西北西流のある状況下、本船が、約7knの対水速力で北西進中、船長が、本件湾曲部出口で、左舵10°として舵が効かずに対岸に接近したところで、大きな</p>

<p>舵角を取れば、左転できると思い、左舵35°で左転を続けたため、回頭が遅れて本件防波堤に向かい、衝突したものと考えられる。</p>
<p>再発防止策</p>	<p>今後の同種事故等の再発防止に役立つ事項として、次のことが考えられる。</p> <ul style="list-style-type: none"> ・ 船長は、狭い湾曲部で船尾方から強い潮流を受けて、大きく変針する時は、当初舵効を明確に得られる舵角を使用して回頭が確認されてから舵角を減じるなどし、適切な舵角で回頭すること。その際、障害物に接近する時は、速やかに行き足を止めることも考慮し、危険を回避する措置をとること。 ・ 船長は、狭い水道の湾曲部に接近する時は、海上衝突予防法に基づく音響信号を行うこと。 ・ 船長は、狭い水道にある岸壁から湾曲部に向かって出航する場合には、舵の効きにくい強い順流の潮流の時機を避けるのが望ましい。

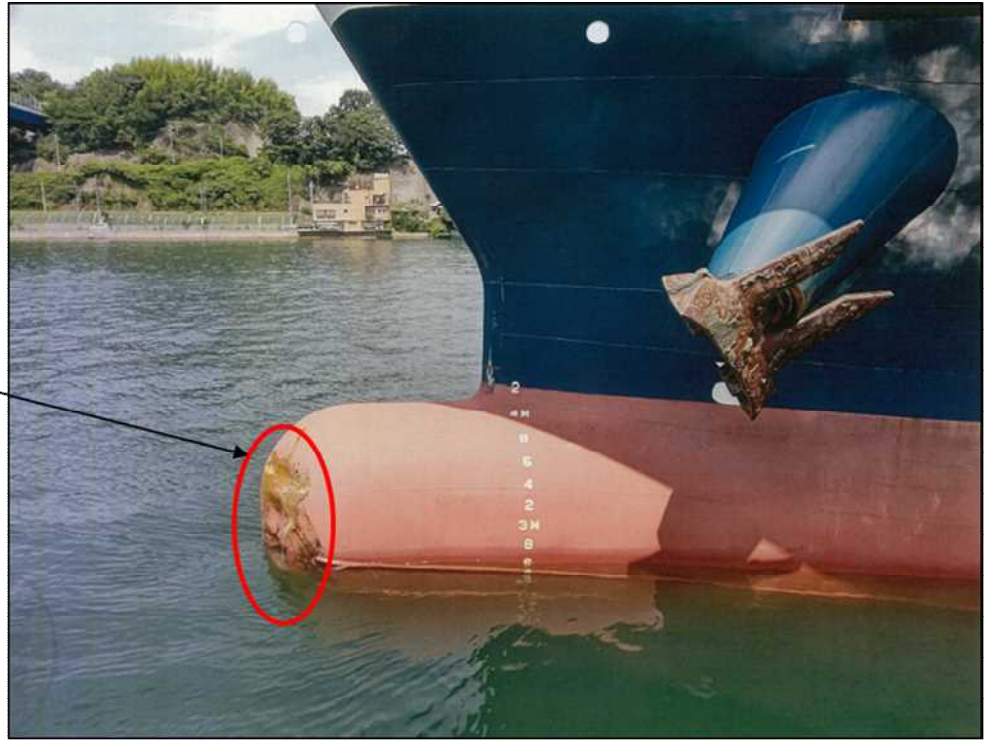
写真1 本船の損傷状況

バルバスパウに
凹損及び擦過傷

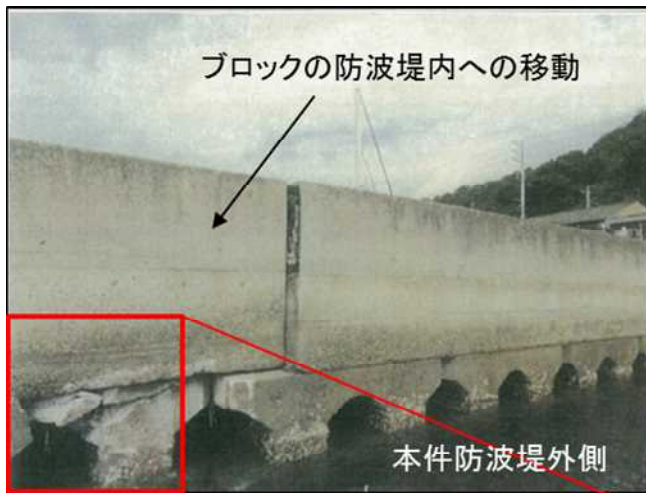
写真2 本件防波堤の損傷状況

ブロックの防波堤内への移動

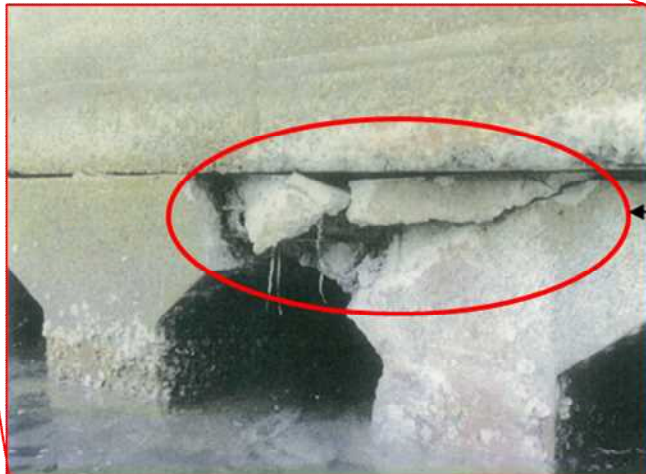
本件防波堤外側

消波ブロックに割損
