船舶事故調査報告書

令和3年9月8日
 運輸安全委員会（海事専門部会）議決
 委員 佐藤 雄二（部会長）
 委員 田村 兼吉
 委員 岡本 満喜子

事故種類	衝突
発生日時	令和2年7月21日 20時58分ごろ
発生場所	鹿児島県南大隅町佐多岬北東方沖 <small>おおすみ さた</small> <small>おおどまり</small> 大泊港防波堤灯台から真方位095° 4.5海里（M）付近 （概位 北緯31° 01.0′ 東経130° 46.4′）
事故の概要	漁船第二十八覚栄丸は、東北東進中、また、漁船徳慎丸は、南西進中、両船が衝突した。 第二十八覚栄丸は、左舷船首部外板に擦過傷を生じ、また、徳慎丸は、船首部外板の亀裂等を生じた。
事故調査の経過	令和2年8月6日、本事故の調査を担当する主管調査官（門司事務所）ほか1人の地方事故調査官を指名した。 原因関係者から意見聴取を行った。
事実情報 船種船名、総トン数 船舶番号、船舶所有者等 L×B×D、船質 機関、出力、進水等	A 漁船 第二十八覚栄丸、199トン 129933、株式会社覚栄丸 46.12m×7.50m×3.80m、鋼 ディーゼル機関、592kW、昭和63年3月14日 B 漁船 徳慎丸、13トン MZ2-30066（漁船登録番号）、公益社団法人宮崎県漁村活性化推進機構 13.90m（Lr）×3.52m×1.78m、FRP ディーゼル機関、478kW、平成12年9月25日 第295-42111号（船舶検査済票の番号）
乗組員等に関する情報	A 船長A 67歳 五級海技士（航海） 免許年月日 平成9年3月6日 免状交付年月日 平成29年2月21日 免状有効期間満了日 令和4年3月5日 機関長A 61歳 六級海技士（機関）（機関限定） 免許年月日 平成26年3月20日 免状交付年月日 平成31年4月18日 免状有効期間満了日 令和6年4月17日

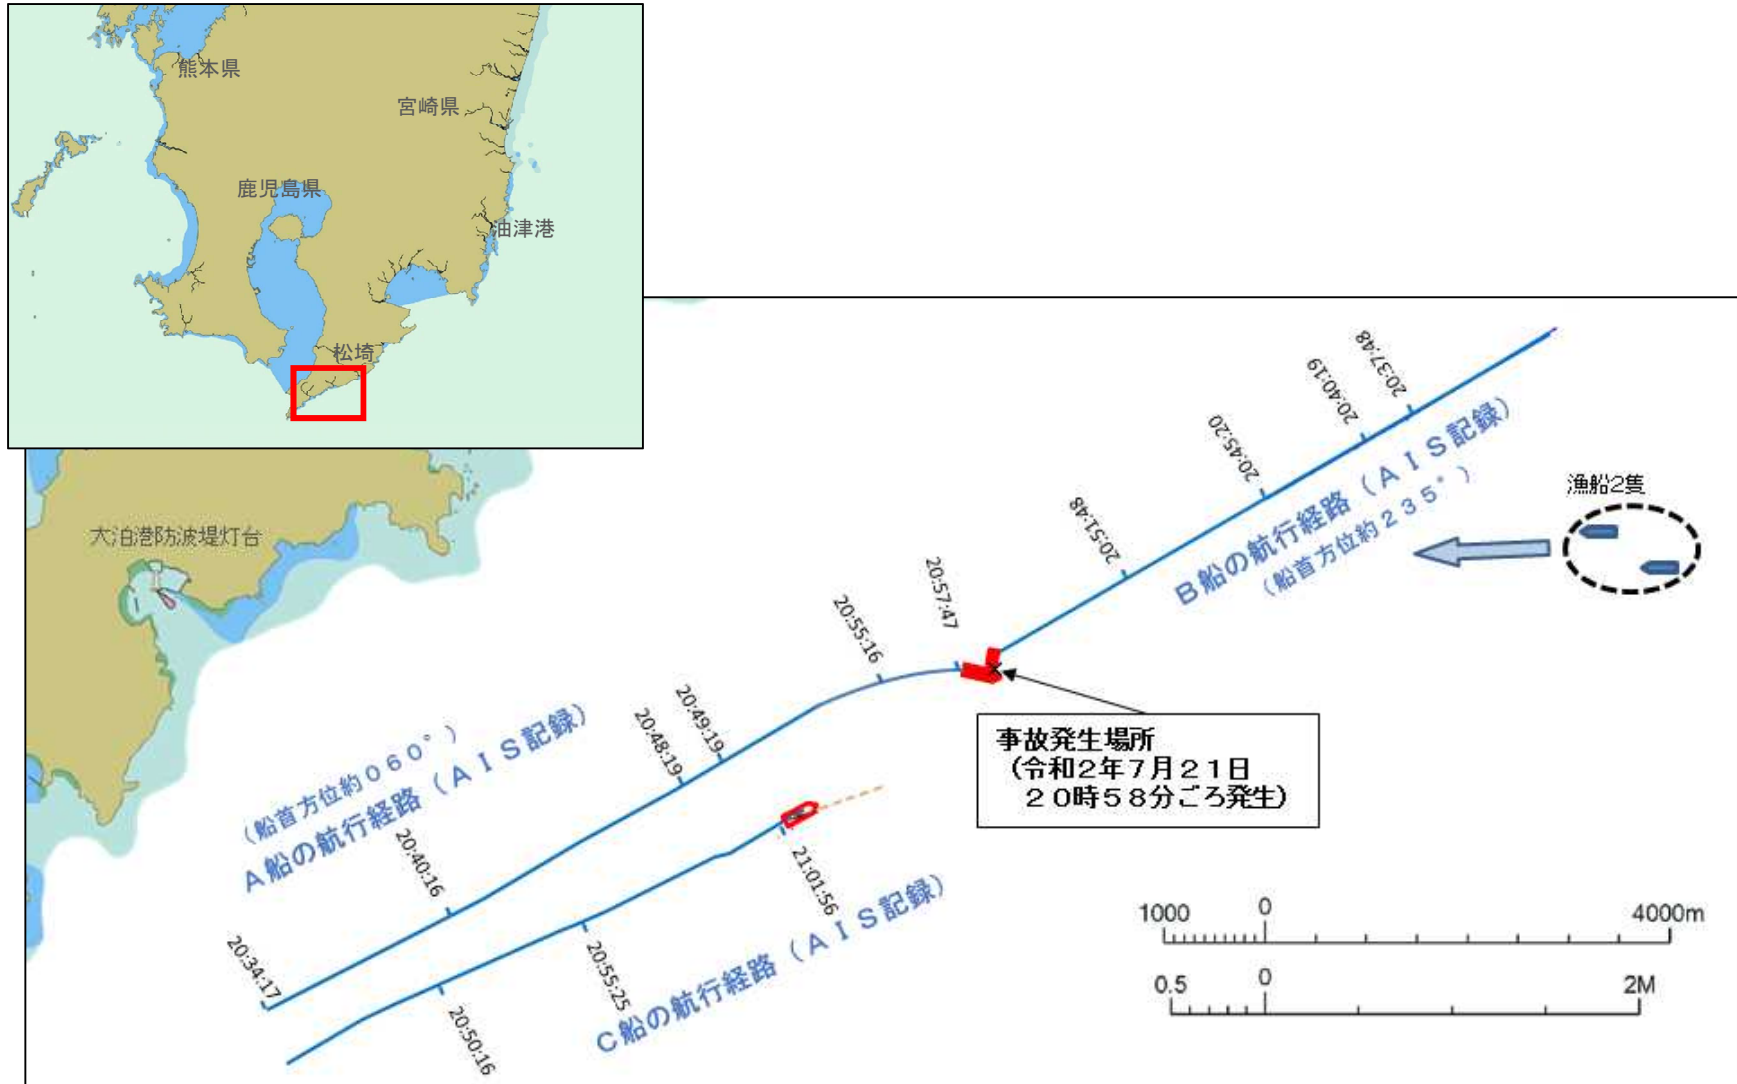
付図1 航行経路図

<p>約 1 M に C 船を認め、その後、A 船との距離が約 1.5 M となったとき双眼鏡で A 船の右舷灯及びマスト灯を認めた。</p> <p>船長 B は、約 0.7 M で A 船の右舷灯を視認したのでこのまま A 船と右舷を対して通過すると思い、C 船に注意しながら針路を保持して航行を続けていたところ、右舷船首方至近に A 船を認め、衝突の危険を感じ急いで左舵を取ったが、20 時 58 分ごろ B 船の船首部と A 船の左舷船首部とが衝突した。</p> <p>船長 B は、衝突後、甲板員の負傷の有無と B 船の損傷状況の確認をし、海上保安庁に本事故の発生を通報した。</p> <p>(付図 1 航行経路図、付表 1 A 船の A I S 記録 (抜粋)、付表 2 B 船の A I S 記録 (抜粋)、写真 1 A 船の損傷状況、写真 2 B 船の損傷状況 参照)</p>
<p>その他の事項</p>	<p>機関長 A は、漁船への乗船経験が約 40 年以上あり、本船には約 6 年前から乗船し航海当直を行っていた。</p> <p>機関長 A は、小角度の右舵で B 船とその後方の 2 隻の漁船をかわせると思ったが、B 船と十分距離があるうちに大きく右舵を取れば良かったと本事故後に思った。</p>
<p>分析</p> <p>乗組員等の関与 船体・機関等の関与 気象・海象等の関与 判明した事項の解析</p>	<p>A あり、B あり A なし、B なし A なし、B なし</p> <p>A 船は、佐多岬北東方沖を東北東進中、機関長 A が、距離が約 0.5 M で右舷船首方から南下してくる B 船とその後方約 1.5 M に A 船の進路を右舷方から左舷方に通過する態勢の漁船 2 隻を認めたとき、B 船の前路を通過して、B 船及びその後方を通過する漁船 2 隻を左舷を対して通過しようと思い、B 船との距離約 0.5 M でわずかに針路を右に転じて航行を続けたことから、更に小角度の右舵を取ったものの、B 船を左舷方にかわしきれず、B 船と衝突したものと考えられる。</p> <p>機関長 A は、右舵を取った後、レーダー映像で確認したところ、このままの針路では B 船を左舷方にかわせないことを認め、更に針路を右に約 5° 取ったが B 船との距離が至近となり、慌てて大きく右舵を取ったものの、B 船と衝突したものと考えられる。</p> <p>B 船は、佐多岬北東方沖を南西進中、船長 B が、A 船と右舷を対して通過できると思い、A 船の後方の C 船を注意しながら針路を保持して航行を続けたことから、A 船が針路を変えて右舷船首方から接近するのに気付くのが遅れ、急いで左舵を取ったものの、B 船の船首部と A 船の左舷船首部とが衝突したものと考えられる。</p>

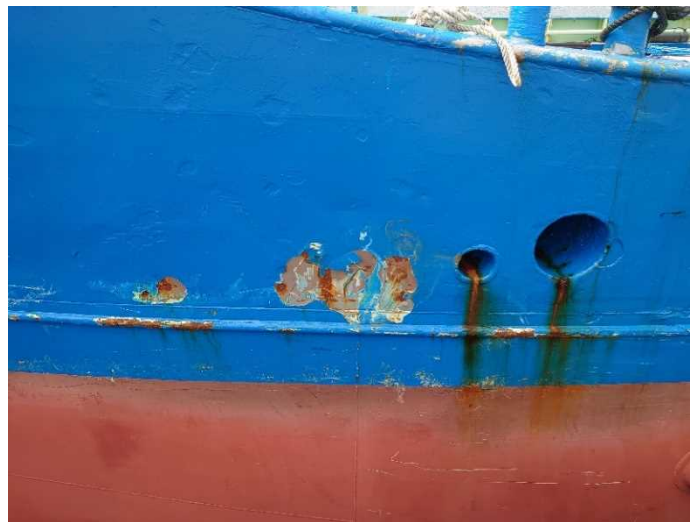
写真1 A船の損傷状況

<p>B 船長B 42歳</p> <p>一級小型船舶操縦士・特殊小型船舶操縦士・特定 免許登録日 平成14年7月15日 免許証交付日 平成30年1月11日 (令和5年5月11日まで有効)</p>
死傷者等	なし
損傷	<p>A 左舷船首部外板に擦過傷</p> <p>B 船首部外板に亀裂等</p>
気象・海象	<p>気象：天気 晴れ、風向 北、風力 2、視界 良好</p> <p>海象：海上 平穏、潮汐 下げ潮の初期</p>
事故の経過	<p>A船は、船長A及び機関長Aほか3人が乗り組み、魚を積み込む目的で、令和2年7月21日12時25分ごろ、宮崎県延岡市島野浦漁港に向けて熊本県天草市牛深港^{うしぶか}を出港した。</p> <p>A船は、法定灯火を表示し、19時40分ごろ佐多岬西方沖で、機関長Aが船長Aから船橋当直を引き継ぎ、約9ノット(kn)の速力(対地速力、以下同じ。)で自動操舵により航行した。</p> <p>機関長Aは、20時30分ごろ、佐多岬南方沖を通過し、針路を約060°として続航中、しばらくして右舷船首方に南下してくるB船の右舷灯を視認し、B船の後方にA船の進路を右舷方(東)から左舷方(西)に通過する態勢の漁船2隻の左舷灯を認めた。</p> <p>機関長Aは、レーダー映像で確認しながら航行を続けていたが、同針路のまま航行するとB船の後方を通過する漁船と衝突すると思い、B船との距離が約0.5Mとなった際、B船の前路を通過してB船とその後方約1.5Mを通過する漁船2隻を左舷方に見る態勢で通過しようと右舵を約5°取り、少し針路を右に取った。</p> <p>機関長Aは、再度レーダー映像で確認したところ、このままの針路ではB船を左舷方にかかわせないと思ったので更に針路を右に約5°取ったが、B船との距離が至近となり、慌てて大きく右舵を取ったものの、20時58分ごろA船の左舷船首部とB船の船首部とが衝突した。</p> <p>船長Aは、自室で休憩中に衝撃を感じて直ちに昇橋し、B船と衝突したことを知り、乗組員の負傷の有無とA船の損傷状況及び油漏れ等の確認を行い、その後、海上保安庁に本事故の発生を通報した。</p> <p>B船は、船長B及び甲板員1人が乗り組み、操業で使用する餌を積み込む目的で、14時30分ごろ、鹿児島県垂水市垂水港^{たるみず}に向けて宮崎県日南市油津港^{あぶらつ}を出港した。</p> <p>B船は、法定灯火を表示し19時30分ごろ、船長Bが鹿児島県肝付町松崎沖^{きもつき}で佐多岬南方沖に向けて針路を約235°に設定し、約7.5knの速力で自動操舵により航行した。</p> <p>船長Bは、20時20分ごろ、レーダーで船首方にA船とその後方</p>

<p>通過しようと思い、B船との距離約0.5Mでわずかに針路を右に転じて航行を続け、また、船長Bが、A船と右舷を対して通過できると思い、A船の後方のC船を注意しながら針路を保持して航行を続けたため、両船が衝突したものと考えられる。</p>
<p>再発防止策</p>	<p>今後の同種事故等の再発防止に役立つ事項として、次のことが考えられる。</p> <ul style="list-style-type: none"> ・航海当直者は、複数の船舶が接近する状況下では、早めに大幅な針路変更や減速するなどして衝突を避けるための措置を採ること。 ・航海当直者は、他船と行き会う場合、針路変更等があることから、安全に通過するまで同船の動向を継続的に監視すること。
