## 船舶事故調査報告書

令和3年9月29日  
 運輸安全委員会（海事専門部会）議決  
 委員 佐藤 雄二（部会長）  
 委員 田村 兼吉  
 委員 岡本 満喜子

事故種類	衝突
発生日時	令和2年9月8日 01時50分ごろ
発生場所	北海道北見市 栄浦漁港西方沖（サロマ湖東部） 浜佐呂間港北防波堤灯台から真方位030° 2.3海里（M）付近 （概位 北緯44° 07.6′ 東経143° 57.2′）
事故の概要	漁船第二十一義丸は、南進中、また、漁船第八十二榮進丸は、東進中、両船が衝突した。 第八十二榮進丸は、乗組員4人が負傷して、左舷外板に破口等を生じ、また、第二十一義丸は、船首部外板に凹損等を生じた。
事故調査の経過	令和2年9月8日、本事故の調査を担当する主管調査官（函館事務所）ほか1人の地方事故調査官を指名した。 原因関係者から意見聴取を行った。
<b>事実情報</b> 船種船名、総トン数 船舶番号、船舶所有者等 L×A×D、船質 機関、出力、進水等	A 漁船 第二十一義丸、4.9トン HK3-101840（漁船登録番号）、個人所有 11.90m（Lr）×2.90m×1.11m、FRP ディーゼル機関、330kW（動力漁船登録票による）、平成3年4月23日 B 漁船 第八十二榮進丸、3.4トン HK3-124294（漁船登録番号）、個人所有 10.60m（Lr）×2.93m×0.75m、FRP ディーゼル機関、228kW、平成18年3月 第200-39103（船舶検査済票の番号）
乗組員等に関する情報	A 船長A 79歳 二級小型船舶操縦士・特殊小型船舶操縦士・特定 免許登録日 昭和50月8月1日 免許証交付日 平成30年2月7日 （令和5年6月30日まで有効） B 船長B 42歳 一級小型船舶操縦士・特殊小型船舶操縦士・特定 免許登録日 平成13年3月2日 免許証交付日 平成28年1月29日 （令和3年3月1日まで有効）

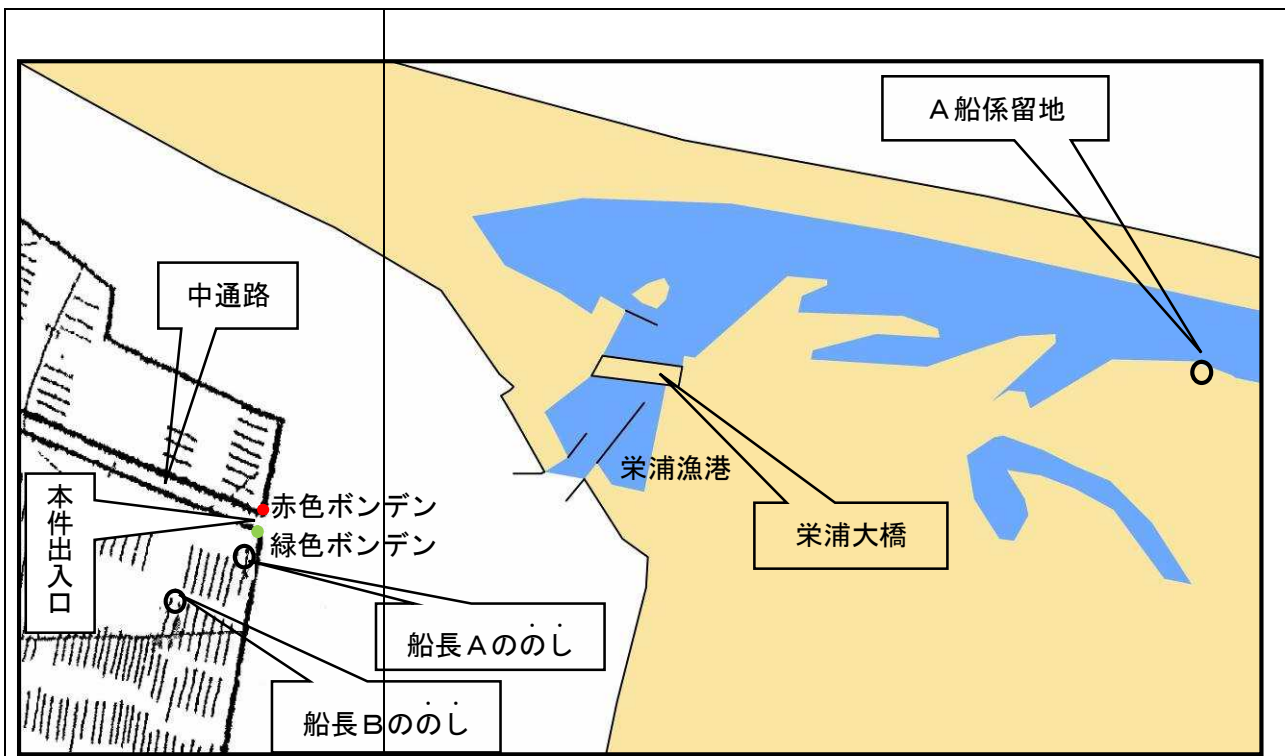
図1 中通路等の状況

船長Aは、赤色ボンデンの点滅灯を確認しながら西進中、本件出入口の南方に位置するのしに向かう目的で左転しようと思ひ、緑色ボンデンに向けて探照灯を照射し、目視により本件出入口付近に他船がないことを確認した後、左転を開始した。

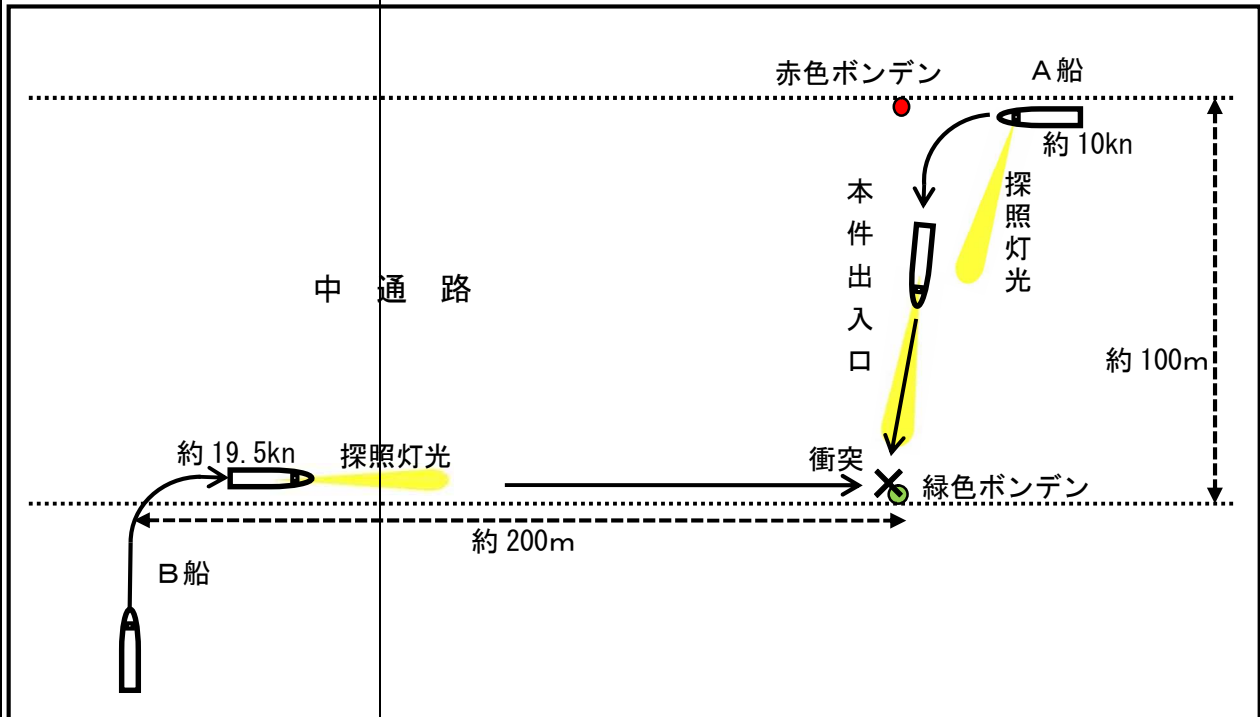
図2 衝突に至るイメージ図

A船は、本件出入口を横切る態勢で船首方の緑色ボンデンを注視しながら南進中、01時50分ごろ、A船の船首部とB船の左舷中央部付近が衝突し、A船がB船の船尾船べりを乗り越えた。

B船は、緑色ボンデンを探照灯で照射して注視しながら中通路の南側沿いを東進していたところ、B船の左舷中央部付近とA船の船首部が衝突した。(図2参照)

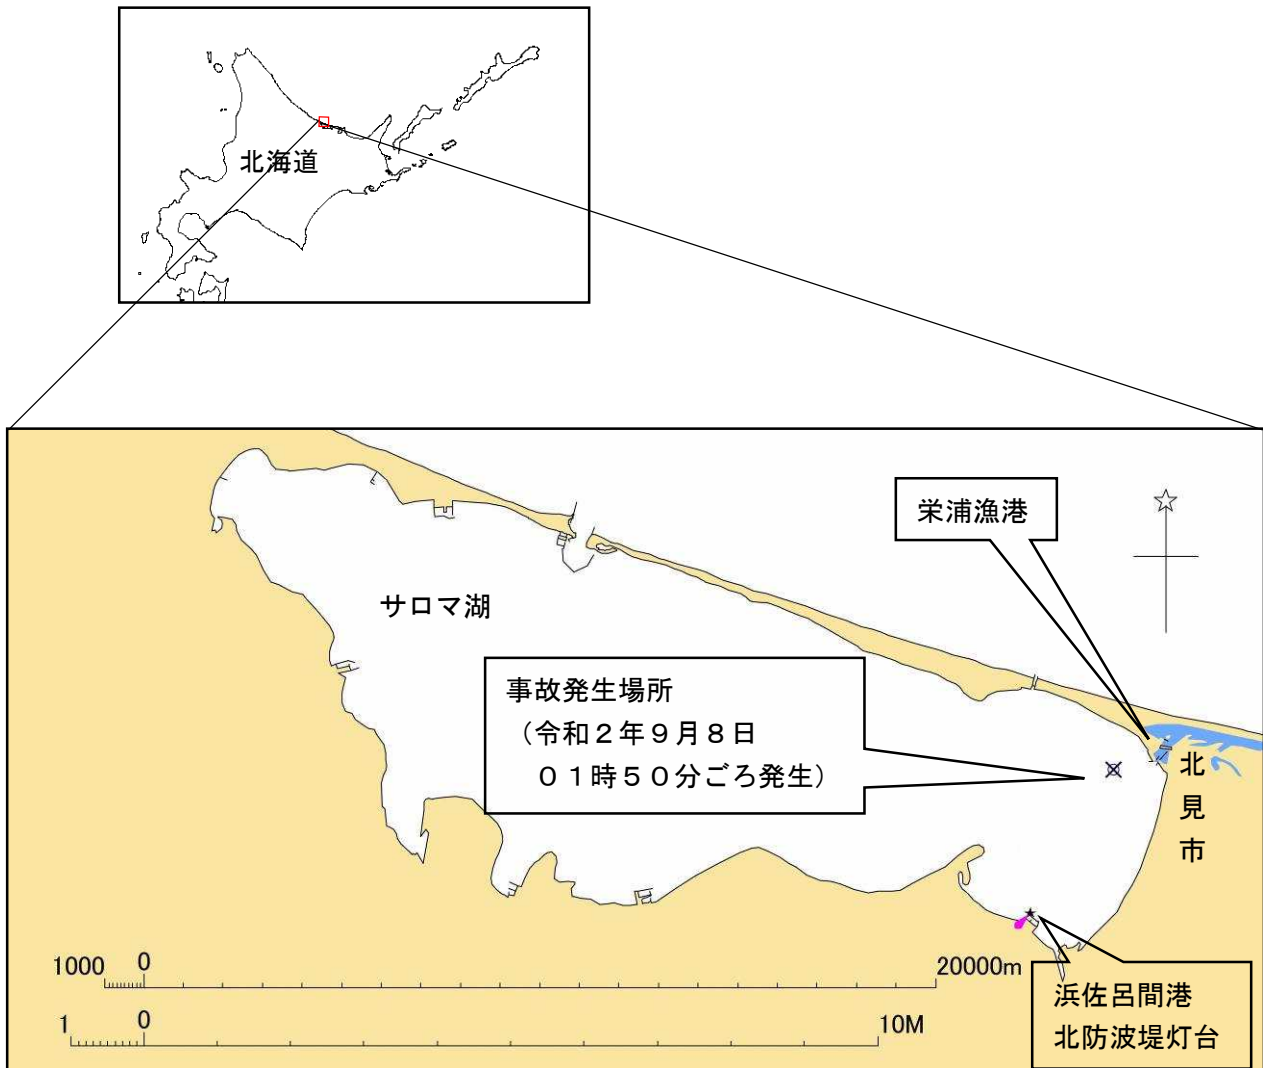
付図1 事故発生経過概略図

<p>ので、レーダーでは確認しきれないと思い、レーダーを使用せず目視で見張りを行っていたこと、及び既にA船の発する探照灯光が緑色ボンデンに向けられていたことから、A船に気付かなかったものと考えられる。</p>
<b>原因</b>	<p>本事故は、夜間、栄浦漁港西方沖において、A船が本件出入口を横切る態勢で南進中、B船が中通路を東進中、船長A及び船長Bがいずれも進路目標としていた船首方の緑色ボンデンを探照灯で照射し、同進路目標を注視することに意識を向けていたため、接近する相手船に気付かずに航行を続け、両船が衝突したものと考えられる。</p>
<b>再発防止策</b>	<p>今後の同種事故等の再発防止に役立つ事項として、次のことが考えられる。</p> <ul style="list-style-type: none"> <li>・ 船長は、航行する際、進路目標のみを注視することなく、全周に対して適切な見張りを行い、接近する他船の有無についても注意を払うこと。</li> <li>・ 探照灯を使用して夜間航行する船舶は、探照灯の照射方向以外は目視しにくいので、レーダーを装備のうえ、適切に使用して見張りを行うことが望ましい。</li> </ul>

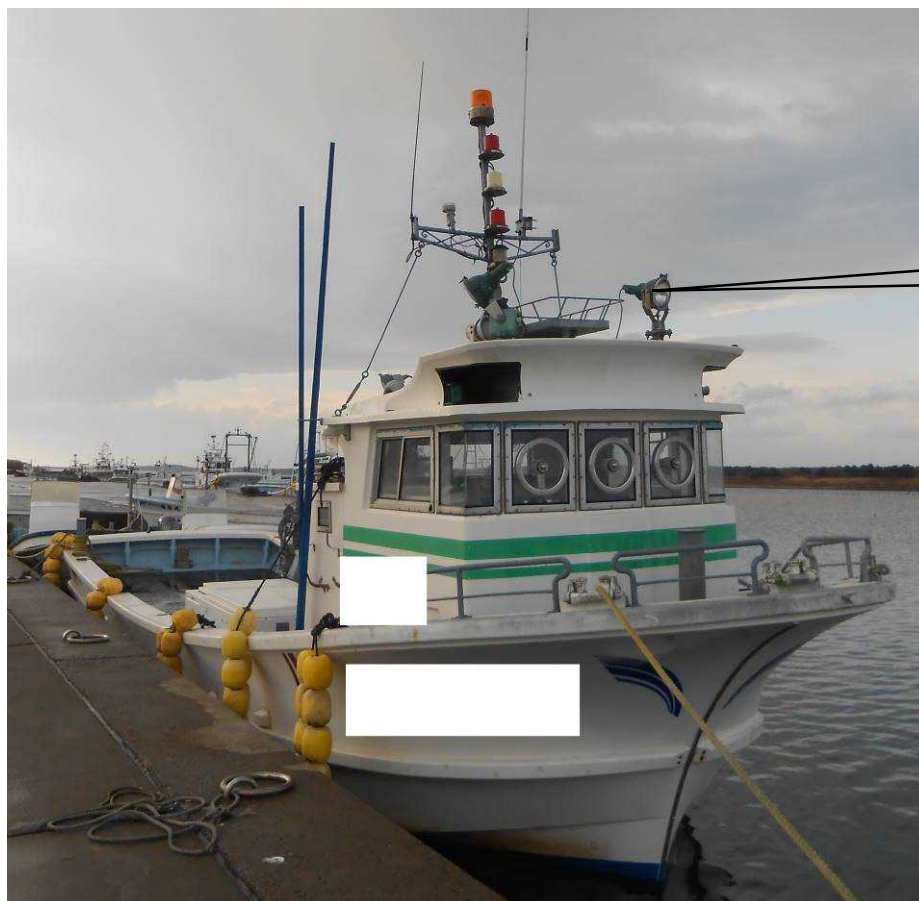
写真1 A船の状況

死傷者等	<p>A なし</p> <p>B 軽傷 4人（船長B及び甲板員3人）</p>
損傷	<p>A 船首部外板に亀裂を伴う凹損</p> <p>B 左舷中央部から船尾部にかけての外板に破口及び亀裂を伴う凹損、主機クラッチワイヤの折損</p>
気象・海象	<p>気象：天気 晴れ、風向 南西、風力 2、視界 良好</p> <p>海象：海上（湖面） 平穏</p> <p>月齢：19.5</p>
事故の経過	<p>A船は、船首部に操舵室を設け、操舵室天井部に設置され、操舵室内のハンドルにより照射方向を変えられることができる探照灯を備えた漁船で、船長A及び甲板員1人が乗り組み、令和2年9月8日01時50分ごろ、ほたて貝養殖施設（以下「のし」という。）から稚貝を揚収する目的で、法定灯火を表示して、栄浦漁港<sup>とらふり</sup>地区の係留地を発し、船長Aの管理するのしに向かった。</p> <p>船長Aは、操舵室内中央部に立ち、探照灯の向きを適宜操作しながら見張りをを行い、手動操舵により操船に当たっていた。</p> <p>船長Aは、栄浦漁港西端の港口を通過後、約10ノット（kn）（対地速力、以下同じ。）に増速し、サロマ湖内に多数設置されたのしの北東端付近に位置する、「中通路」と呼称される幅約100mの東西に延びる水路の出入口（以下「本件出入口」という。）に向かった。</p> <p>中通路及び栄浦漁港港口から本件出入口に至る水路には、北側に赤色及び南側に緑色の反射板付き浮標（ボンデン）が、水路の目印としてほぼ等間隔に設置され、更に本件出入口には、北側に赤色点滅灯付きボンデン（以下「赤色ボンデン」という。）及び南側に緑色反射板付きボンデン（以下「緑色ボンデン」という。）が、それぞれ設置されていた。</p> <p>ほたて貝養殖漁業に従事する漁船は、各水路の北側沿い及び南側沿いのボンデンを探照灯で照射し、各ボンデンからの反射光により位置を確認して航行し、揚収した稚貝等が弱らないうちに陸上の作業場へ運ぶ必要があるため、その多くは水路内を高速で航行しており、また、他船の発する探照灯光によっても、他船の存在を探知していた。</p> <p>（図1参照）</p>

探照灯

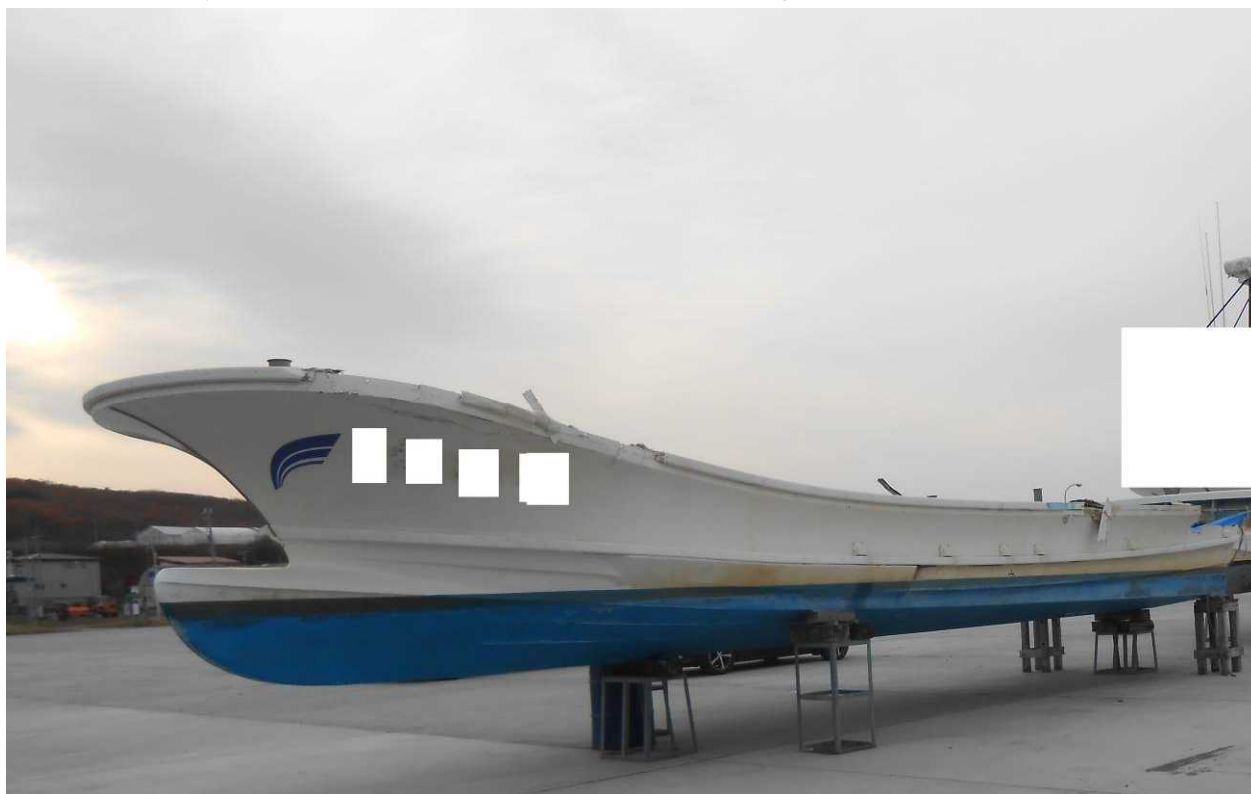
写真2 B船の状況（新船に移設のため、操舵室等は撤去）
