船舶事故調査報告書

令和3年9月29日

運輸安全委員会（海事専門部会）議決

事故種類	衝突
発生日時	令和元年9月19日 06時30分ごろ
発生場所	長崎県対馬市伊奈埼北方沖 上 ^{かみあがた} 県灯台から真方位011° 2.0海里（M）付近 （概位 北緯34° 35.9′ 東経129° 17.8′）
事故の概要	漁船第五新生丸及び漁船福進丸は、共に操業中、両船が衝突した。 第五新生丸は、船長が死亡し、左舷船首部外板に擦過傷等を生じ、 また、福進丸は、右舷中央部外板に擦過傷等を生じた。
事故調査の経過	令和元年9月25日、本事故の調査を担当する主管調査官（門司事務所）ほか1人の地方事故調査官を指名した。 原因関係者から意見聴取を行った。
事実情報 船種船名、総トン数 船舶番号、船舶所有者等 L×B×D、船質 機関、出力、進水等	A 漁船 第五新生丸、4.8トン NS3-87035（漁船登録番号）、個人所有 11.81m（Lr）×2.71m×0.84m、FRP ディーゼル機関、324kW、昭和61年1月29日 第290-29859号（船舶検査済票の番号） B 漁船 福進丸、4.2トン NS3-800628（漁船登録番号）、個人所有 12.00m（Lr）×3.04m×0.91m、FRP ディーゼル機関、213kW、昭和53年3月30日 第290-63887号（船舶検査済票の番号）
乗組員等に関する情報	A 船長A 66歳 一級小型船舶操縦士・特殊小型船舶操縦士・特定 免許登録日 昭和50年7月18日 免許証交付日 平成27年10月19日 （令和3年2月6日まで有効） B 船長B 69歳 一級小型船舶操縦士・特殊小型船舶操縦士・特定 免許登録日 昭和51年4月23日 免許証交付日 平成28年10月19日 （令和4年3月19日まで有効）

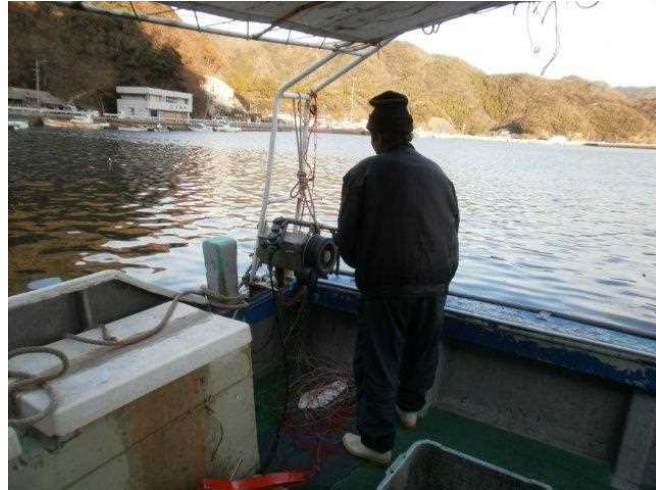
写真1 船長Bが掛かった魚を手繰り寄せる姿勢

<p>ンが舵角一杯のうち約3分の1左舵を取った状態となっており、海中に入った糸に魚が掛かった状態であった。</p> <p>A船及びB船のGPSプロッターの航跡によれば、A船が約200mの巡回径で右旋回しながら西方に移動して3回半旋回して南東進時にB船と重なり、B船が北北東進から2度左転して西北西進時にA船と重なり、共に急に進路変更して同航となり、南南西進していた。</p> <p>一本釣り漁では、魚群を発見した際、魚群を中心として船を巡回させながら漁を行うのが一般的な方法であった。</p>
<p>分析</p> <p>乗組員等の関与 船体・機関等の関与 気象・海象等の関与 判明した事項の解析</p>	<p>A 不明、B あり A なし、B なし A なし、B なし</p> <p>A船は、伊奈埼北方沖において操業中、B船と衝突したものと考えられる。</p> <p>A船は、約200mの巡回径で右旋回しながら西方に移動し、3回半右旋回して南南東進中、B船と衝突した可能性があると考えられる。</p> <p>A船は、本事故後に僚船A₂の乗組員が移乗したとき、海中に入った糸に魚が掛かった状態であったことから、本事故時には操業中であったと考えられる。</p> <p>船長Aは、死亡した。</p> <p>船長Aの死因は、AI (Autopsy Imaging:死亡時画像病理診断) で詳細検査が実施された結果、内因性くも膜下出血であったと検案されたが、発症から死亡までの時間は特定に至らず、本事故の衝撃等の外因による発症ではないものの内因性くも膜下出血の発症と本事故との関係性を明らかにすることができなかった。</p> <p>B船は、伊奈埼北方沖において操業しながら北北東進中、船長Bが、右舷船首方に南進しているA船を認めた際、A船の右舷方を通過できると思い、B船の後部甲板で右舷船尾方を向いて魚を手繰り寄せる作業に集中しながら左転したことから、B船の船首方を、右舷方から左舷方へ通過後、再び時計回りしながら右舷船首方から接近してくるA船に気付かず、A船と衝突したものと考えられる。</p>
<p>原因</p>	<p>本事故は、伊奈埼北方沖において、A船が操業しながら右旋回中、B船が操業しながら北北東進中、船長Bが、右舷船首方にA船を認めた際、A船の右舷方を通過できると思い、B船の後部甲板で右舷船尾方を向いて魚を手繰り寄せる作業に集中しながら左転したため、両船が衝突したものと考えられる。</p>

<p>そのままの体勢で通過するなど思わずに十分に遠ざかるまで、動静に注意すること。</p> <ul style="list-style-type: none">・ 後方を向いて操業する場合であっても、周囲の見張りを適切に行い、他船の動静に注意すること。・ 船長は、事故発生後、速やかに相手の船の状況を確認して救援の措置を行うとともに、海上保安庁に通報すること。
--	---

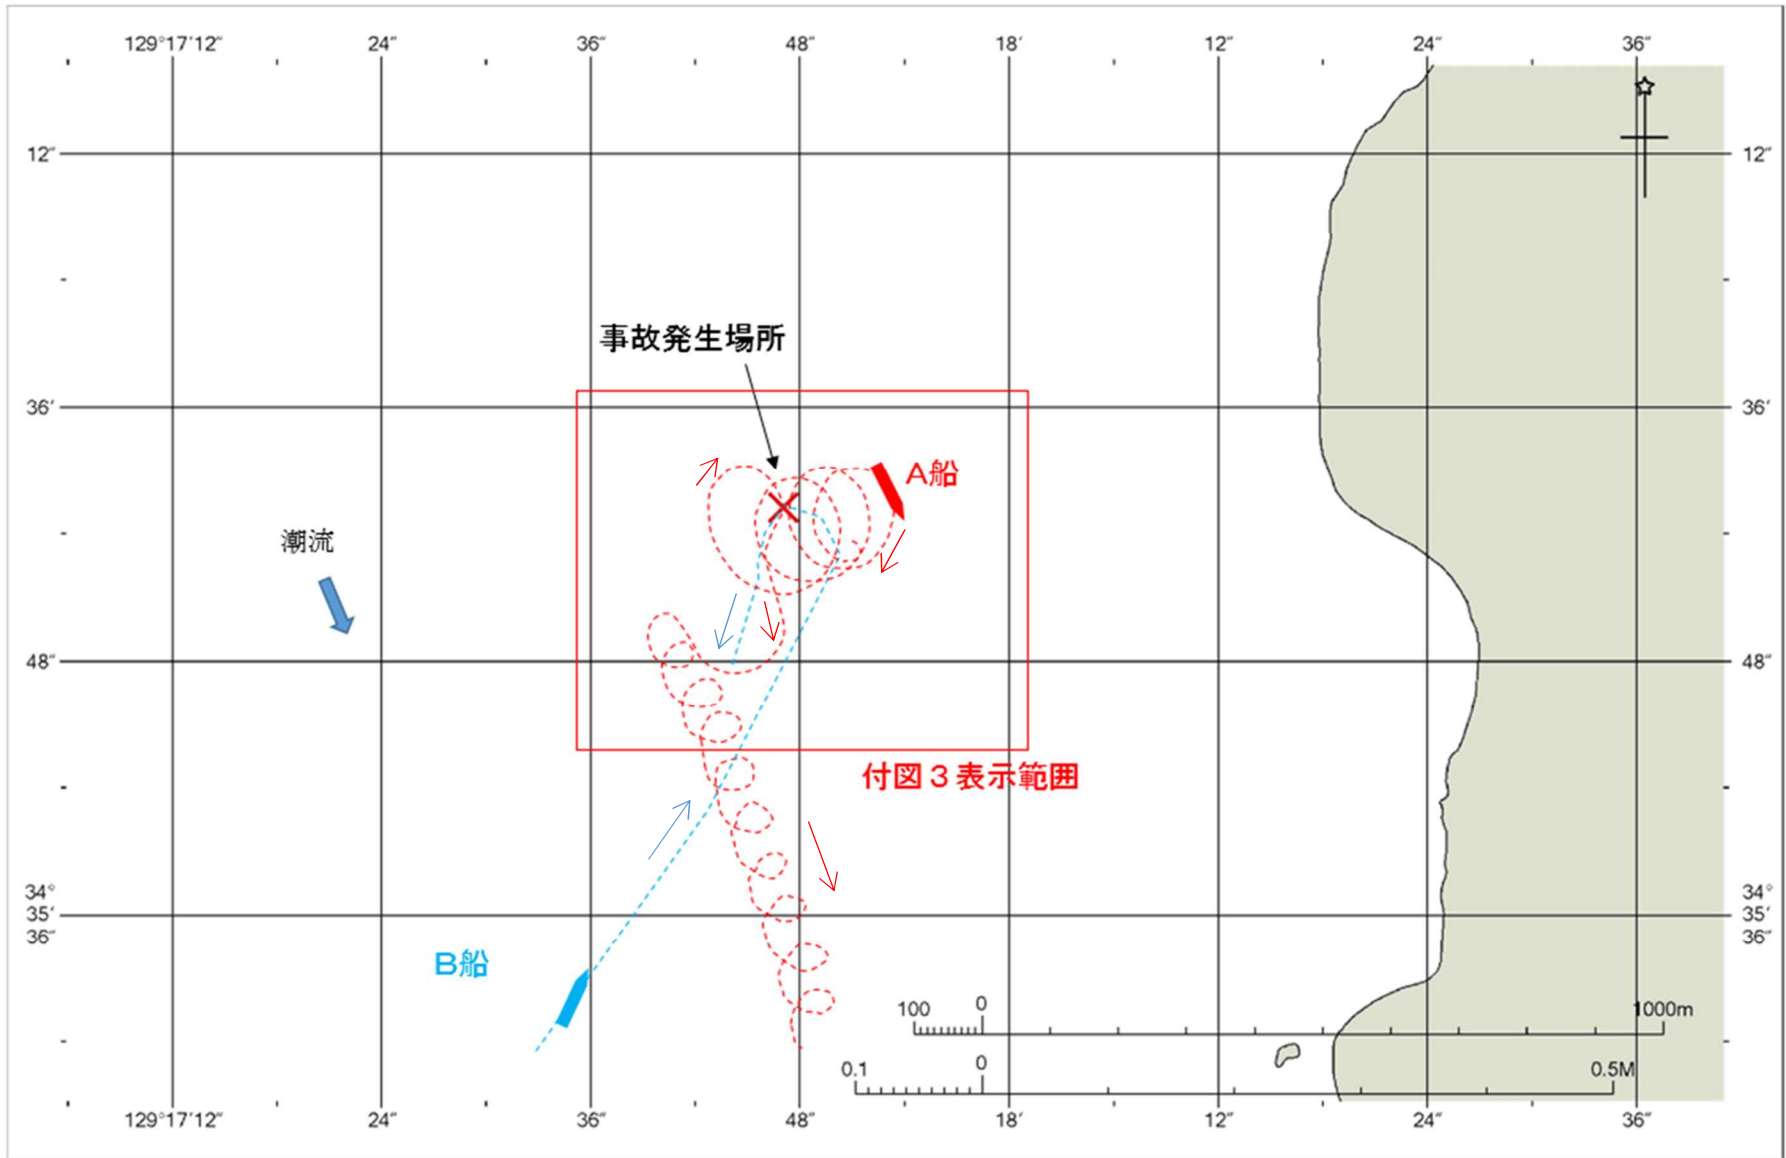
付図2 事故発生経過概略図

B船は、左転を一時止めて西北西進し、再び左転を始めて船長Bが魚を手繰り寄せていたところ、右舷船首方から右転しながら接近するA船を認め、衝突を避けようとしてリモコン操作により機関を後進運転としたが、06時30分ごろB船の前進が止まり、A船の左舷舷側とB船の右舷舷側とが接舷するように衝突した。

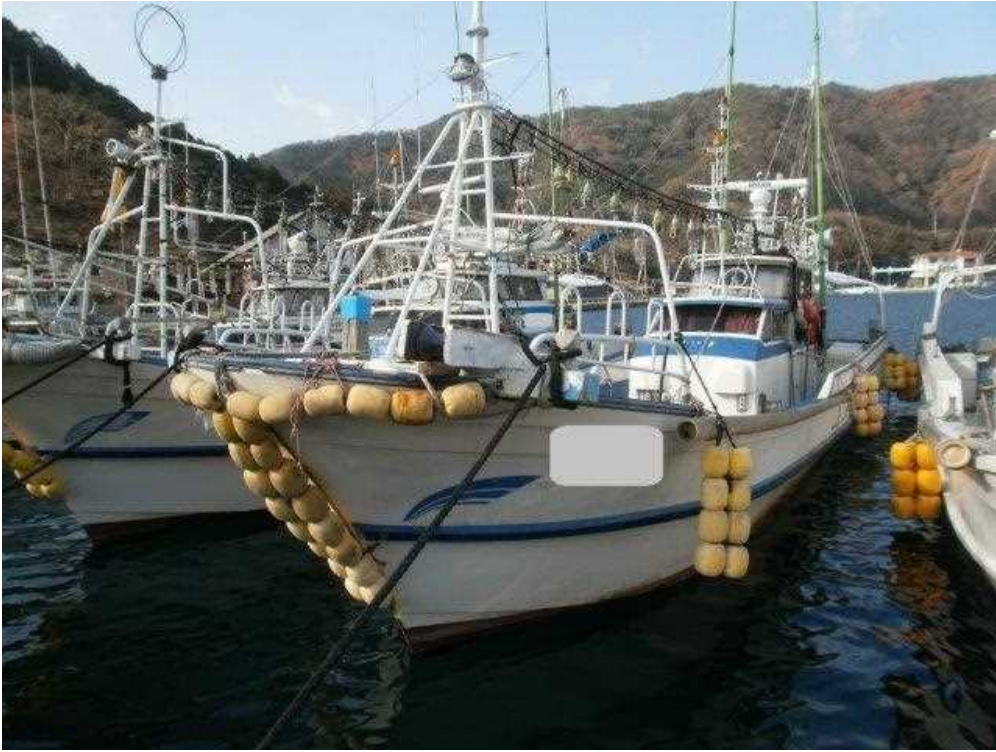
写真4 A船

死傷者等	A 死亡 1人（船長A） B なし
損傷	A 左舷船首部外板に擦過傷、左舷側竿受け部脱落、レーダースキャナ破損 B 右舷中央部外板に擦過傷、右舷側竿折損
気象・海象	気象：天気 晴れ、風向 北東、風力 2、視界 良好 海象：海上 平穏、潮流 南南東流約1.5ノット（kn）
事故の経過	<p>A船は、船長Aが1人で乗り組み、令和元年9月19日05時05分ごろ、一本釣り漁を行う目的で伊奈埼北方沖の漁場に向けて対馬市鹿見港を出港した。</p> <p>A船の漁法は、約10mの竿を両舷船体中央部やや後方から船横方向に出し、同竿の先端及び中央部舷側並びに船尾端から糸を延ばし、約5～6knの対水速力で航行しながら糸に付けた疑似餌でかつお及びまぐろ等を漁獲する一本釣り漁業であった。</p> <p>A船の僚船（以下「僚船A₁」という。）の船長は、伊奈埼西方沖で操業中、伊奈埼北方で僚船数隻が操業をしているのを認め、06時20分ごろ魚が釣れていることを知らせている船長Aの無線を聞いたので、A船がその数隻の中で操業を行っていると思った。</p> <p>A船の別の僚船（以下「僚船A₂」という。）の船長は、A船の北方約0.2Mで操業していたところ、大きく旋回しながら漁を行っているA船に、B船が近づいて接触しているように見えたので船長Aに無線でその時の状況を聞いたが、応答がなかったため船長Aが何かの作業中だと思い、ときどき注視していた。</p> <p>僚船A₂は、A船がB船と離れたあとしばらくして小さな旋回を始め不規則な動きをし、別の僚船がA船に無線で呼びかけたものの応答がなかったため、旋回中のA船を追走して横着けし、甲板員が移乗したところ、後部甲板で頭部が船首方に向けて仰向けに倒れていた船長Aを発見した。</p> <p>船長Aは、本事故発生を知らせる無線を聞いて来援した僚船A₁により運ばれて07時30分ごろ鹿見港に到着後、救急車により搬送された病院で死亡が確認された。</p> <p>B船は、船長Bが1人で乗り組み、19日05時10分ごろ、伊奈埼北方沖の漁場に向けて対馬市仁田港を出港した。</p> <p>B船は、05時30分ごろ、伊奈埼西方沖を約4knの対地速力で北北東進し、A船と同様の漁法で操業を始めた。</p> <p>船長Bは、右舷船首方にA船を認めて右舷船尾方に向かって見えたので、このままA船の右舷方をすれ違おうだろうと思い、後部甲板で右舷船尾方を向き、A船から目を離して掛かった魚を手繰り寄せ始めるとともに、この付近で操業を続けようとしてリモコン操作により左舵を取った。（写真1参照）</p>
