船舶事故調査報告書

事故種類	乗揚
発生日時	令和3年1月25日 01時57分ごろ
発生場所	鹿児島県西之表市馬毛島 馬毛島灯台から真方位158° 1.5海里（M）付近 （概位 北緯30° 44.6′ 東経130° 52.1′）
事故の概要	漁船第十八昭幸丸は、南南西進中、浅瀬に乗り揚げた。 第十八昭幸丸は、甲板員が負傷し、船底部外板に破口等を生じた。
事故調査の経過	令和3年1月27日、本事故の調査を担当する主管調査官（門司事務所）ほか1人の地方事故調査官を指名した。 原因関係者から意見聴取を行った。
事実情報 船種船名、総トン数 船舶番号、船舶所有者等 L×B×D、船質 機関、出力、進水等	漁船 第十八昭幸丸、323トン 129038、昭幸水産有限会社（A社） 57.20m×8.70m×4.20m、鋼 ディーゼル機関、736kW、昭和62年9月
乗組員等に関する情報	船長 44歳 四級海技士（航海） 免許年月日 平成12年1月11日 免状交付年月日 令和元年12月18日 免状有効期間満了日 令和7年1月10日 甲板員 48歳 海技免状なし
死傷者等	軽傷 1人（甲板員）
損傷	船底部外板に破口及びビルジキールに破断（全損）
気象・海象	気象：天気 晴れ、風向 北東、風力 6、視界 良好 海象：波高 約3m、潮汐 低潮時、潮高 約10cm（西之表、ほぼ低潮時）
事故の経過	本船は、船長及び甲板員ほか3人が乗り組み、積荷（養殖魚の餌）の目的で、令和3年1月24日11時50分ごろ鹿児島県奄美市名瀬港に向け、空船の状態を高知県宿毛市宿毛港を出港した。 本船は、レーダーのレンジを3Mでノースアップとし、針路を210°、速力約11ノット（kn）（対地速力、以下同じ。）として、鹿児島県種子島北方沖を自動操舵で航行し、23時55分ごろに船橋当直

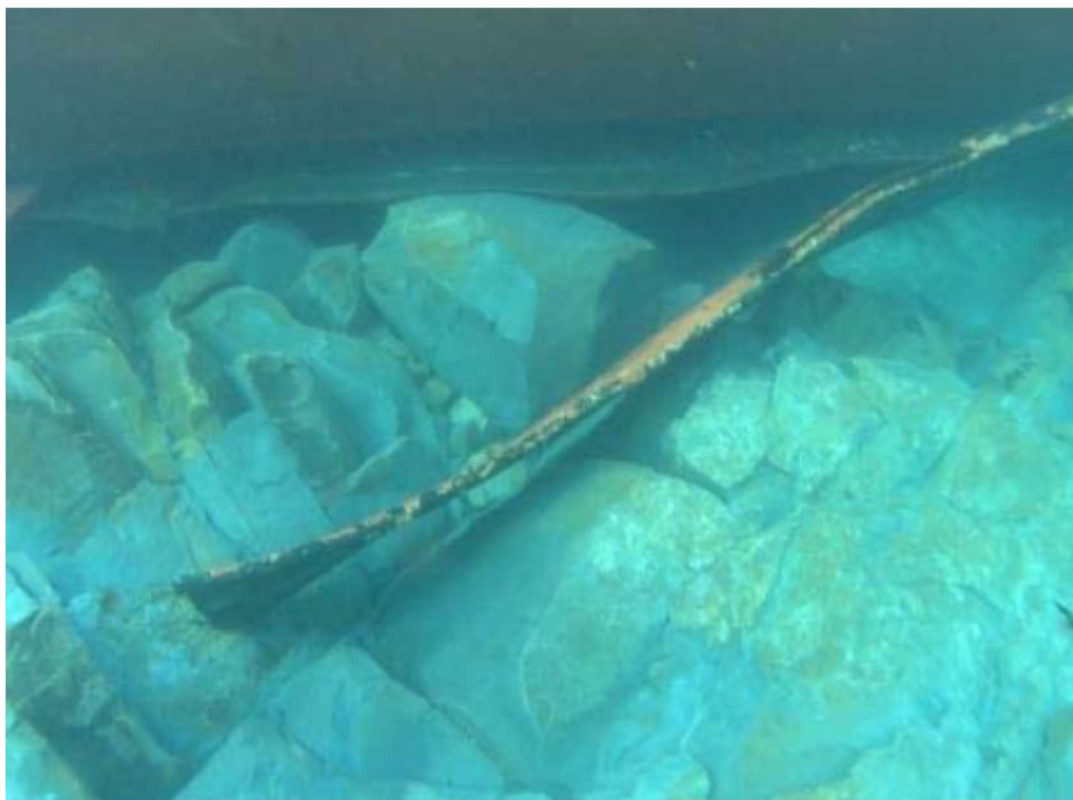
写真2 本船損傷状況（ビルジキール）

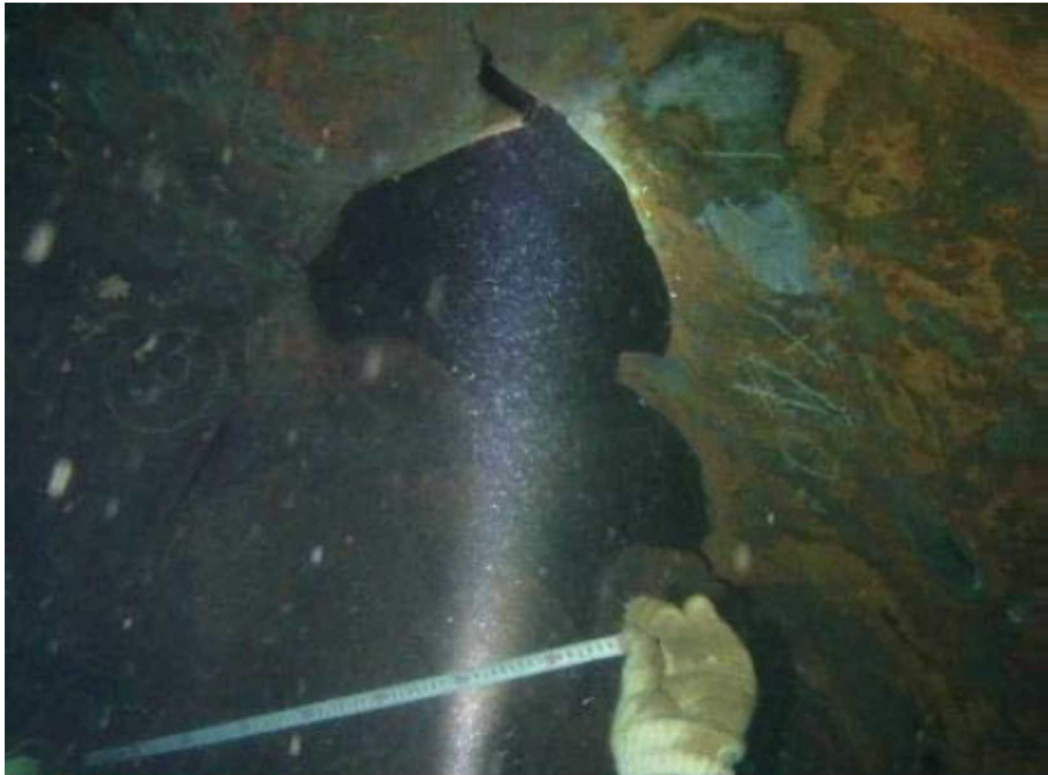
写真3 本船損傷状況（船底部破口）
