船舶事故調査報告書

事故種類	衝突（可動橋）
発生日時	令和2年12月21日 18時59分ごろ
発生場所	長崎県佐世保港 鯨瀬ふ頭 佐世保港弁天島灯台から真方位023° 1.04海里（M）付近 （概位 北緯33° 09.7′ 東経129° 43.4′）
事故の概要	旅客船フェリーなみじは、着岸作業中、可動橋に衝突した。 フェリーなみじは、船首部外板に凹損を生じ、また、可動橋は、先端部に凹損を生じた。
事故調査の経過	令和2年12月23日、本事故の調査を担当する主管調査官（長崎事務所）ほか1人の地方事故調査官を指名した。 原因関係者から意見聴取を行った。
事実情報 船種船名、総トン数 船舶番号、船舶所有者等 L×B×D、船質 機関、出力、進水等	旅客船 フェリーなみじ、1,150トン 130344、九州商船株式会社（A社） 75.10m×13.80m×9.30m、鋼 ディーゼル機関2基、4,118kW（合計）、昭和62年9月26日
乗組員等に関する情報	船長 53歳 三級海技士（航海） 免許年月日 平成11年12月17日 免状交付年月日 令和元年12月12日 免状有効期間満了日 令和6年12月16日 研修員 51歳 三級海技士（航海） 免許年月日 平成18年3月29日 免状交付年月日 平成28年2月18日 免状有効期間満了日 令和3年3月28日 機関員 35歳
死傷者等	なし
損傷	本船 船首部外板に凹損 可動橋 先端部に凹損
気象・海象	気象：天気 曇り、風向 北東、風力 2、視界 良好 海象：海上 平穏、潮汐 下げ潮の末期

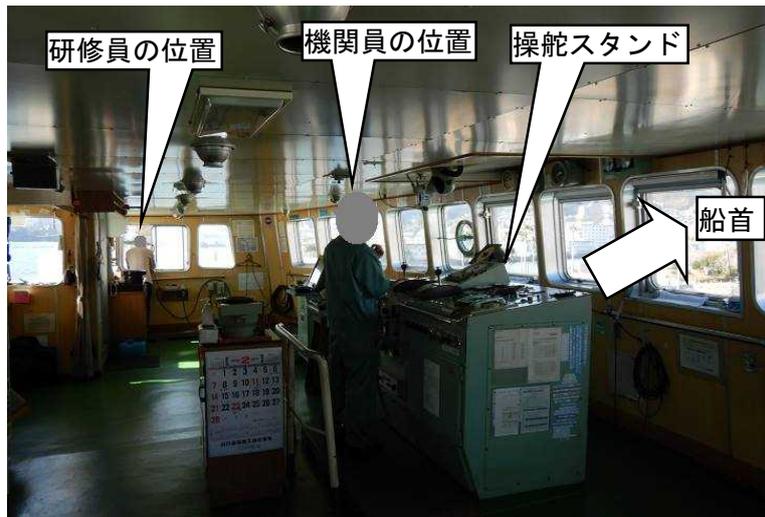
写真1 本事故時の研修員及び機関員の位置（概略）

研修員は、操舵室左舷側の窓から顔を出し、右舷主機を極微速力後進に、続いて左舷主機を極微速力前進にするよう機関員に号令し、右舵10°として船尾を左方に振り、バウスラストを左一杯として船首を左方に寄せるように操船した。

研修員は、前進行きあしを止めようとしていたところ、船長から右舷主機の後進を停止するよう指示されて疑問に思ったが、船長には何か意図があると思い、右舷主機の後進停止を機関員に号令し、機関員からの復唱と指示を実行した際のアンサーバックを聞いた。

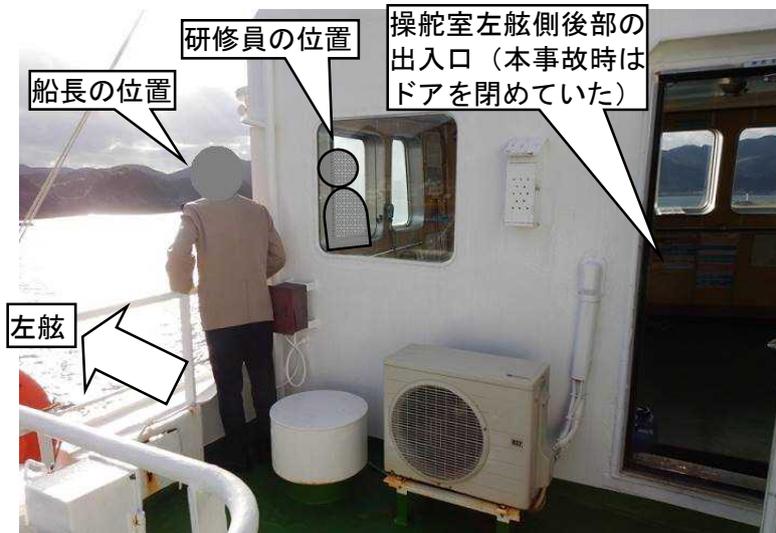
写真2 本事故時の船長及び研修員の位置（概略）

船長は、ふだんより左舷舷側とフェリー岸壁との距離が離れ過ぎていたので、船首から可動橋までの距離が10～20mとなった頃、一旦前進行きあしを止めてから本船を左方に寄せようと思い、前進行きあしを止めようとして、左舷主機の前進を停止するよう指示したつもりが、右舷主機の後進を停止するよう研修員に指示した。

<p>を指示したのではないかと本事故後に思った。</p> <p>研修員は、ふだん、操船に関して疑問があるときは遠慮せずに申し出るように船長から言われており、操船研修期間中、操船方法に関して船長から指摘された点などを着岸後に船長に聞くことはあったものの、着岸作業中には経験豊富な船長の指示を聞き返したり、指摘したりすることを躊躇していた。</p>
<p>分析</p> <p>乗組員等の関与 船体・機関等の関与 気象・海象等の関与 判明した事項の解析</p>	<p>あり なし なし</p> <p>本船は、佐世保港において、研修員が操船して右舷主機極微速力後進、左舷主機極微速力前進の状態フェリー岸壁に着岸作業中、左舷側とフェリー岸壁との距離がふだんより離れた際、船長が一旦前進行きあしを止めようとして、左舷主機の前進停止を指示したつもりが右舷主機の後進停止を指示したことから、前進行きあしが止まらず、船首方の可動橋と衝突したものと考えられる。</p> <p>船長は、操舵室左舷側後部の出入口ドアを閉めた状態で操舵室外の左舷後方に位置しており、研修員に指示して研修員が機関員に号令を行った後、機関員からの復唱及びアンサーバックが聞こえなかったことから、自身が誤った指示を出したことに気付かなかったものと考えられる。</p> <p>研修員は、ふだん、船長から操船に関して疑問があるときには遠慮せずに申し出るよう言われていたものの、本事故時、船長の指示に疑問を感じた際、船長には何か意図があると思い、また、船長から操船研修を受けている立場であり、経験豊富な船長に疑問を伝えることを躊躇していたものと考えられる。</p> <p>本船において効果的かつ円滑なコミュニケーションが行われていなかったことは、本事故の発生に関与したものと考えられる。</p>
<p>原因</p>	<p>本事故は、夜間、本船が佐世保港において、研修員が操船して右舷主機極微速力後進、左舷主機極微速力前進の状態フェリー岸壁に着岸作業中、左舷側とフェリー岸壁との距離がふだんより離れた際、船長が一旦前進行きあしを止めようとして、左舷主機の前進停止を指示したつもりが右舷主機の後進停止を指示したため、前進行きあしが止まらず、船首方の可動橋と衝突したものと考えられる。</p> <p>本船において効果的かつ円滑なコミュニケーションが行われていなかったことは、本事故の発生に関与したものと考えられる。</p>

<p>全な状態になっていないかを確認するとともに、乗組員からの「復唱」、「アンサーバック」に誤りがないかを確実に確認すること。</p> <ul style="list-style-type: none"> ・船長は、操船研修において、研修員と同じ操舵室内にいるか、操舵室のドアを開けるなどして、「操船号令」、「復唱」、「アンサーバック」を確認できるようにすること。 ・船長は、着岸操船の最終段階における操船方法、手順等について、主機を操作する乗組員に説明し、同手順等の情報を共有すること。 ・乗組員は、何の前触れもなく、明らかに通常と異なる「操船号令」を受けて疑問を感じた場合には、「復唱」する際、船長にその疑問を必ず伝えることをA社所属船における約束事とすること。 ・船長は、操船研修が特殊な状況にあることをよく理解し、慎重に実施すること。また、予想もつかない状況に陥ることがあると予測し、常に操船を交替できるように準備を整えておくこと。 <p>今後の同種事故等の再発防止に役立つ事項として、次のことが考えられる。</p> <ul style="list-style-type: none"> ・船長は、操船研修において、操舵室のドアや窓を開けるなど、操船号令、復唱及びアンサーバックが確実に聞き取れる環境を整えておくとともに、復唱及びアンサーバックを確実に確認すること。 ・研修員は、操船号令に疑問を感じた場合や同号令がよく聞き取れなかった場合は、躊躇することなく速やかに船長に尋ねること。また、船長をはじめ乗組員は、各々効果的かつ円滑なコミュニケーションを図ることができるよう、ふだんから船内の雰囲気作りに努めること。 ・船長は、操船研修において、研修員が船長に質問したりすることが難しい状況を勘案し、常に研修員と操船を交替して自ら操船できるように準備しておくとともに、ふだんと異なる状況が生じた場合には、早めに指示を出すか操船を交替すること。
--	--

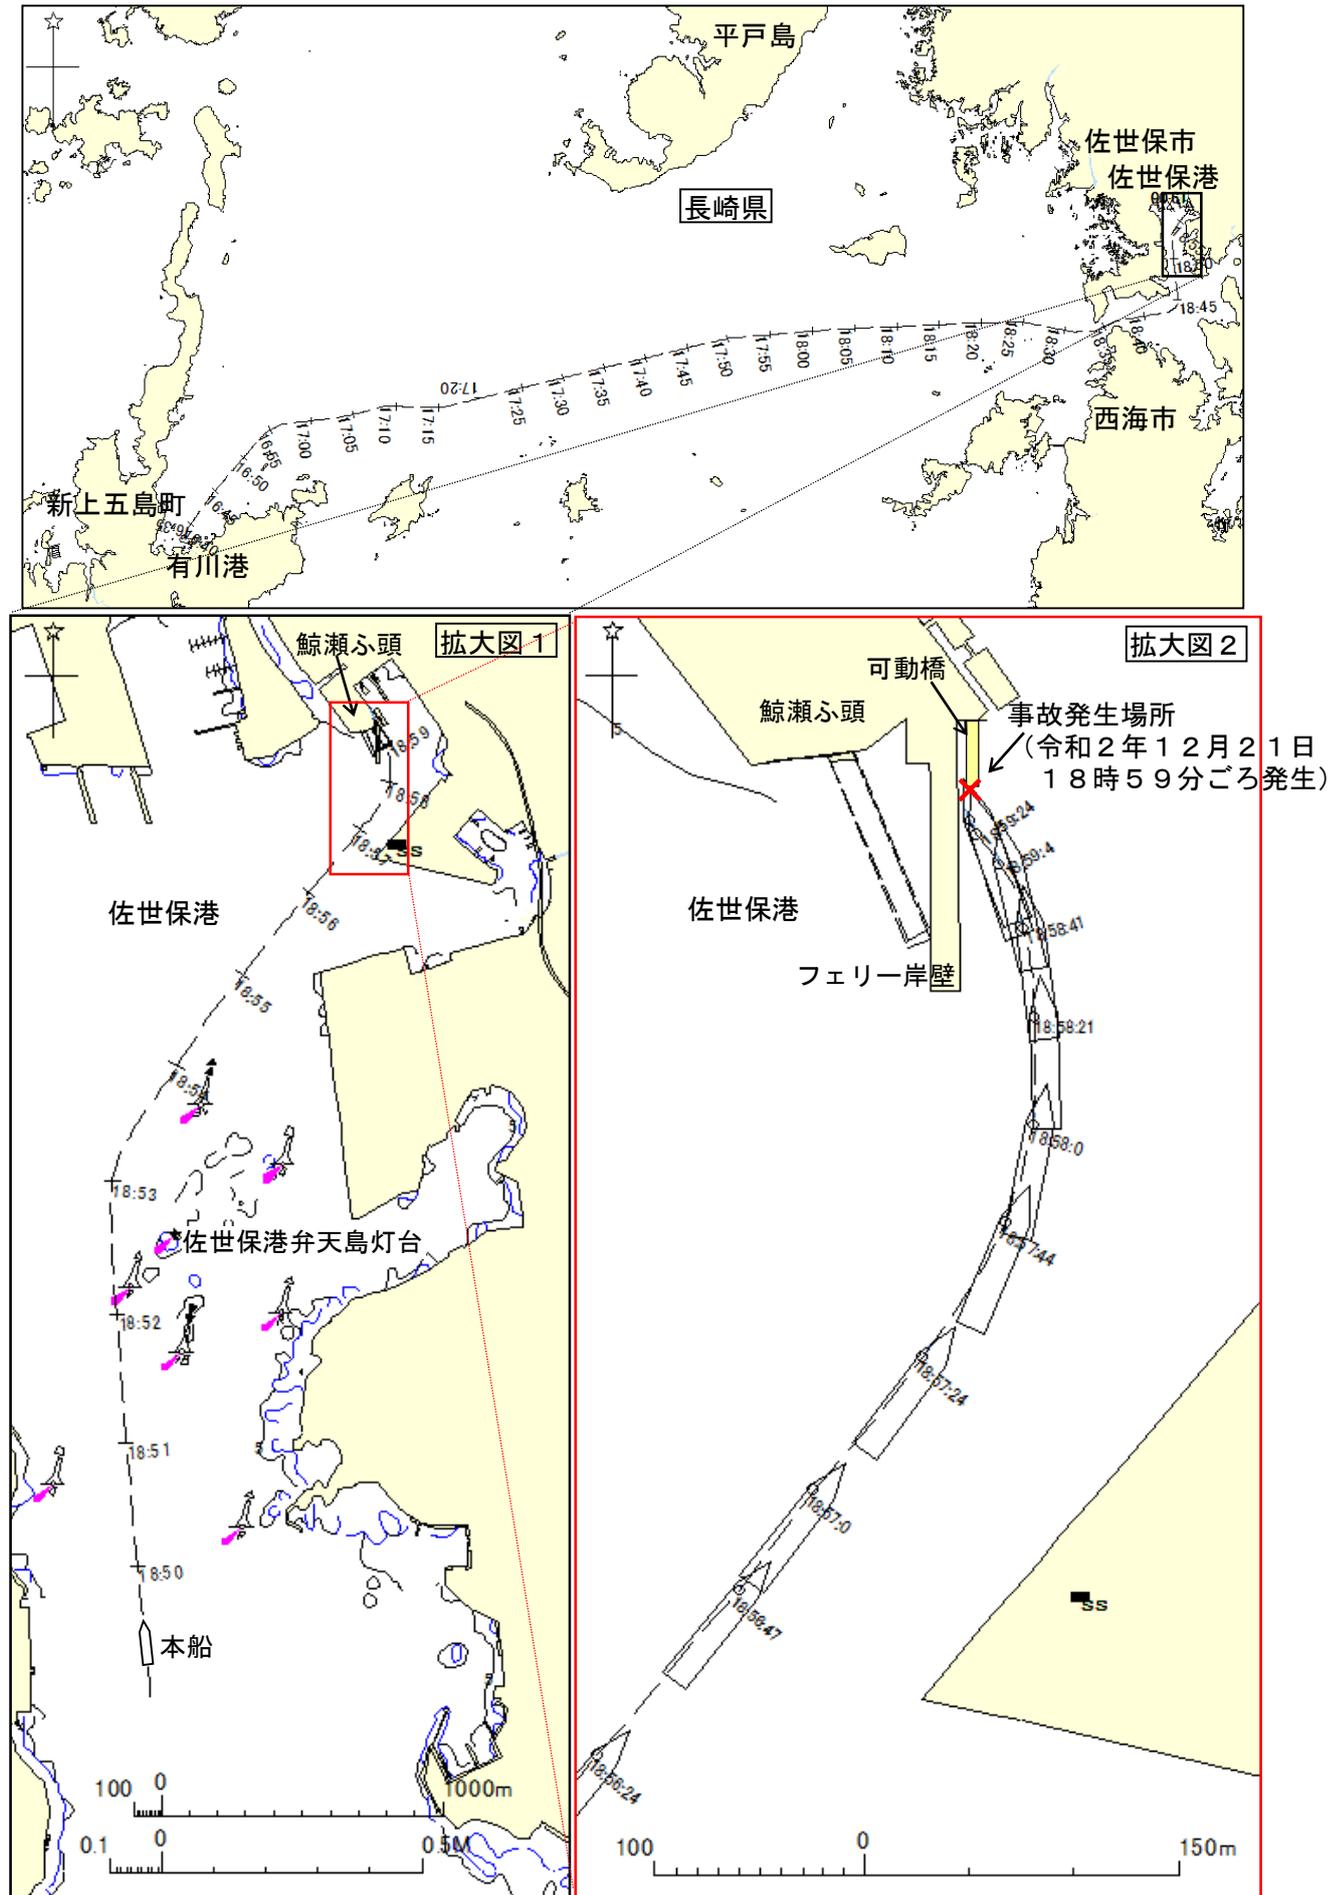
付図1 航行経路図

研修員は、佐世保港弁天島灯台を右舷側に見て通過した後、右に変針し、佐世保港北東部の港奥にある鯨瀬ふ頭から南方に伸びるフェリー岸壁東面に入船左舷着けで着岸する予定で、機関員に号令して両舷主機を徐々に減速させ、18時56分ごろフェリー岸壁南端から南西方520m付近で両舷主機を停止させ、前進行きあしにより本船を北東進させた。

研修員は、18時57分ごろフェリー岸壁南方沖で同岸壁を左舷前方に見て左舵15°を取り、フェリー岸壁東面に向けて左転しながら回り込むように操船し、船首がフェリー岸壁南端東方を通過し、船首から前方の可動橋までの距離が約100mとなった頃、左舷舷側とフェリー岸壁との距離を見ながら操船できるように操舵室左舷側に移動した。
